# 日本抗震结构及隔震结构的设计方法

傅金华 著

中国建筑工程工业出版社

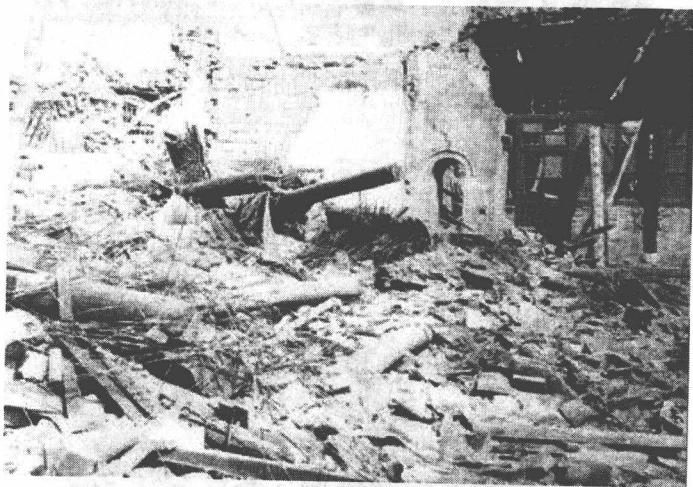
图1-1 邢台地震中倒塌的房屋

邢台地震的破坏范围较广，造成了8064人死亡，38451人受伤，倒坏房屋508万栋。同时，这次地震还造成了公路、桥梁的破坏。图1-1为邢台地震中倒塌的房屋。震后，很多地方连续发生了火灾，烧毁了大片山林，烧伤了很多人员。

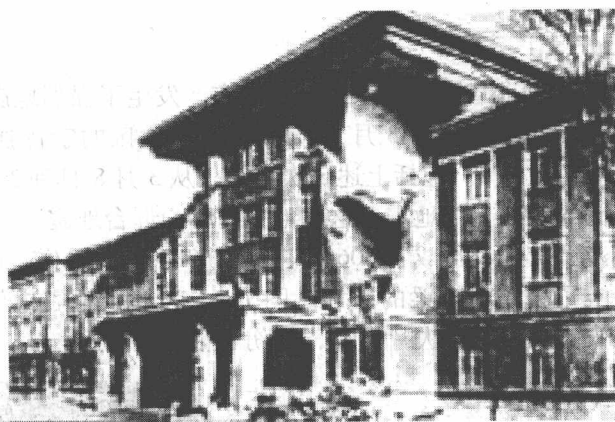
图 1-2 海城地震

图1-2(a)为震后的海城招待所，图1-2(b)为震后的营口工厂厂房，图1-2(c)为崩落后的盘锦大桥。

(a) 震后的海城招待所；(b) 震后的营口工厂厂房；(c) 崩落后的盘锦大桥

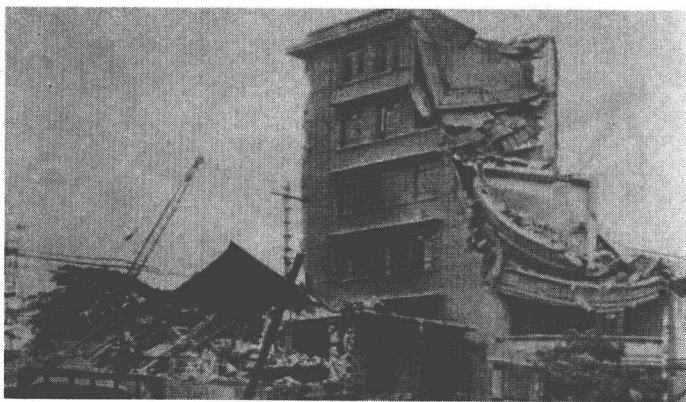
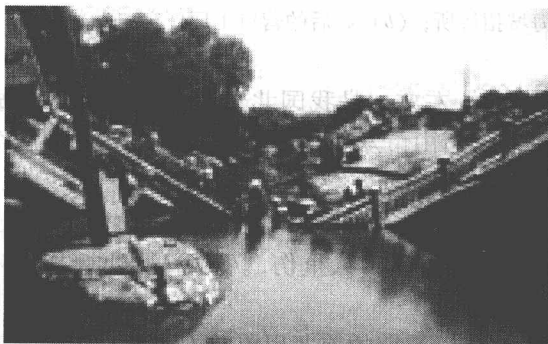
图 1-3 唐山地震

由于唐山市处于平原地区，在历史上并不是地震多发地带，所以唐山市建筑结构的抗震并没有受到重视，市内大多是毫无抗震性能的砖石结构，即使是钢筋混凝土结构，其抗震等级也很低。在地震发生的一瞬间，整个唐山市在几乎被夷为平地。图 1-3 (a) 为因地震而扭曲的铁轨，图 1-3 (b) 为震后的开滦医院，图 1-3 (c) 为崩落的桥梁。

(a) 扭曲的铁轨；(b) 震后的开滦医院；(c) 崩落的桥梁

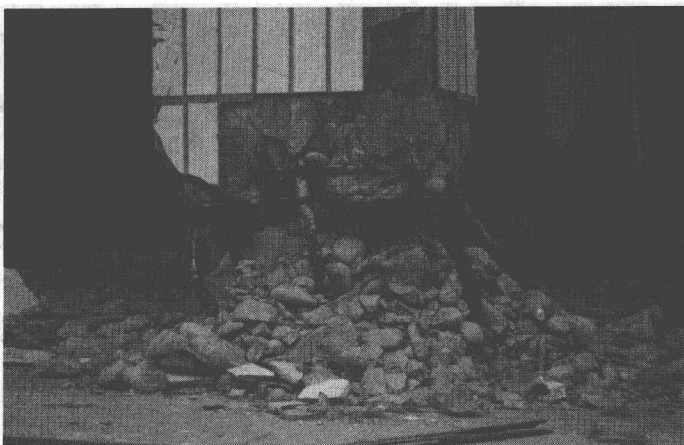
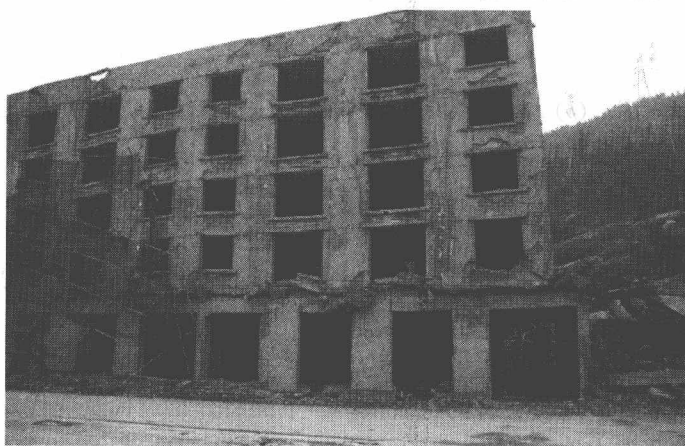
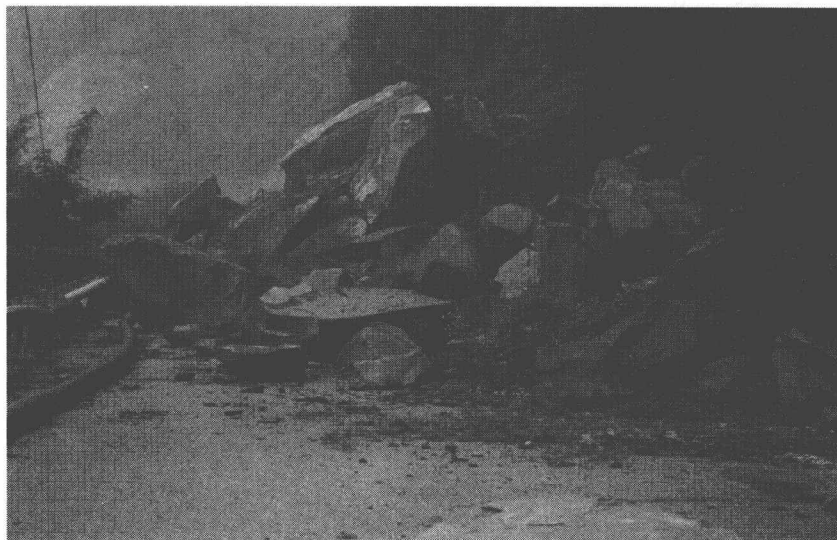
图 1-4 汶川地震

图 1-4 (a) 为地震中遭受破坏的柱，主筋过少，混凝土松散；图 1-4 (b) 中，结构的整个 2 层消失；图 1-4 (c) 为崩落的桥梁；图 1-4 (d) 为土石滑坡后的道路。

(a) 地震中遭受破坏的柱；(b) 整个 2 层因遭到破坏而消失；(c) 崩落的桥梁；(d) 土石滑坡堵塞道路

汶川地震暴露了我国建筑结构抗震性能方面存在的很多问题。首先是设计地震力的大小是否合理。同样规模的结构，我国的设计地震力只有日本的一半，甚至更小，而汶川地震的能量则远远超过了日本阪神大地震。另外就是施工质量问题。地震中倒塌结构中梁、柱的配筋过少，根本达不到抗震要求。混凝土的质量也不过关，砂、石、水泥没有很好地配合。

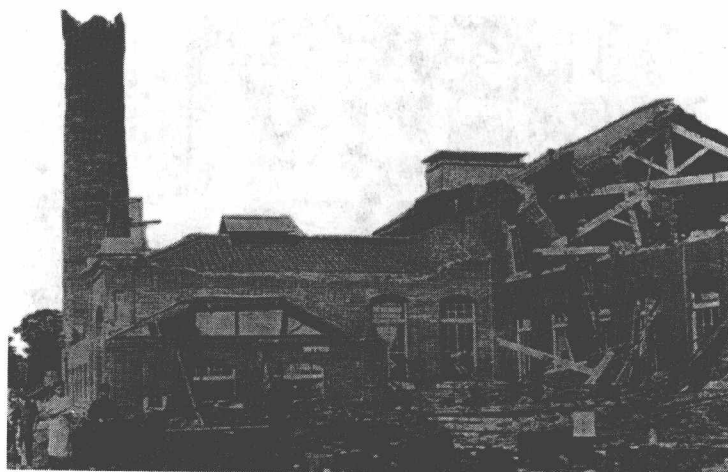
图 1-7 浓尾地震

日本的抗震结构研究起始于约 120 年前发生的浓尾地震。在浓尾地震之前，主要凭世代积累的经验建造房屋，而没有进行任何抗震结构设计。1891 年，在日本中部的岐阜县一带发生了震级  $M = 8.0$  的地震。这次地震被称之为浓尾地震 (Noubi earthquake)，是当时日本国内最大的内陆型地震，也是日本近代史上影响最大的一次地震。这次地震的震源为根尾川断层，震后长达 80km 的断层出现在地表面。在断层附近，水平方向的错动达 2m，竖直方向的错动达 6m。如图 1-7 所示，这次地震，对当时没有经过任何抗震设计的房屋建筑产生了极大的破坏。这次地震的死者达 7273 人，被毁房屋达 14 万栋以上。

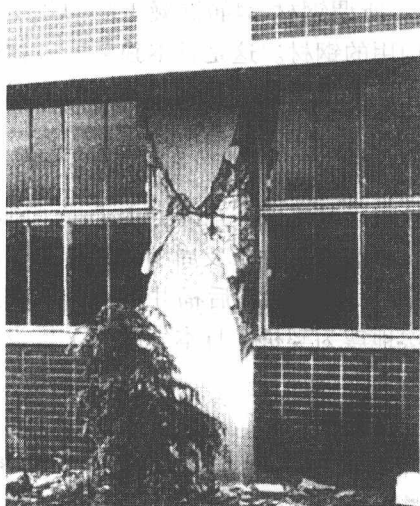
图 1-12 十胜冲地震引起的短柱破坏

北海道十胜地区是一个多地震区域, 曾数次发生地震, 但以 1968 年 5 月 16 日发生的地震最为有名 (Tokachi-oki earthquake, 震级  $M = 7.9$ )。如图 1-12 (a)、(b) 所示, 这次地震的破坏特点就是短柱的剪切破坏。所谓短柱就是指, 由于柱的上下端连接于窗台等非结构墙, 柱的长度相对变短了。这种构造形式常见于学校、医院等公共建筑。如图 1-12 (c) 所示, 长短不同的两根柱, 在发生同一水平变形时, 短柱的变形角  $\theta_2$ 、短柱所受的剪力  $Q_2$  要大于长柱的变形角  $\theta_1$  及长柱所受的剪力  $Q_1$ 。在这种情况下, 短柱将发生剪切破坏。

(a) 短柱的剪切破坏; (b) 短柱的剪切破坏; (c) 长柱与短柱的变形及所受剪力的关系
