铁路交通事故 调查分析 图解法及应用

铁路交通事故调查分析图解法及应用

内 容 简 介

本书分为三章,分别为事故调查分析图解法,事故图解法应用举例,图解铁路行车系统作业过程。全书以列车运行图为基础,将铁路运输“车、机、工、电、辆、牵引供电”各系统以不同的几何图形,以基本事件方式插入运行图中,从而将各种设备与各个岗位的作业进行整体并清晰的定格式揭示,结构清晰,方便分析。本书适合于铁路各级各系统管理人员特别是基层工班长学习应用,也适合于铁路大中专院校学生作为知识面和技能素质学习了解。

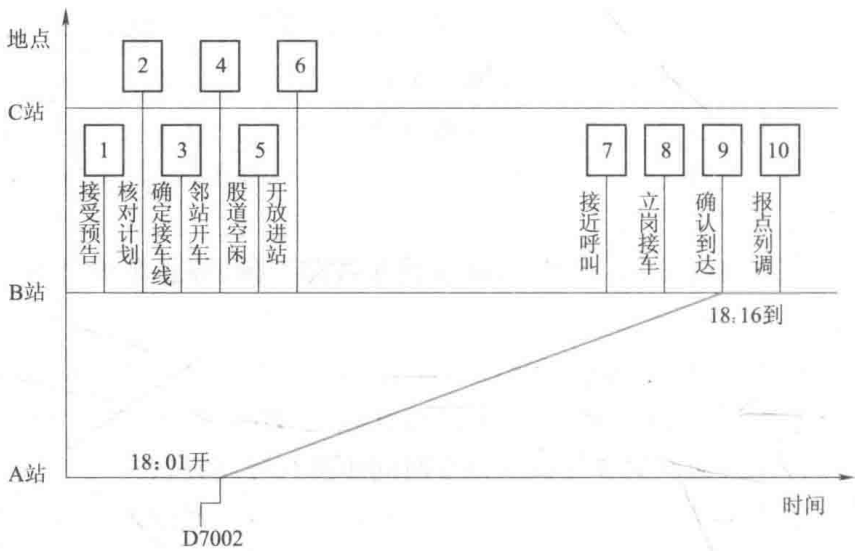
事故图解法揭示事故发生的过程时,也将基本事件的关键词一并揭示于基本事件图框的引线旁,进而更直观地揭示事故过程与特征。

图 1-2 是 B 站接 D7002 次作业过程图解法示意图。

图 1-2 B站接 D7002 次作业过程图解法示意图

如图 1-2 所示,涉及的相关基本事件描述,是对照双线自动闭塞区段原铁道部颁布的《接发列车作业》标准,车务系统 B 站接 D7002 次列车关键作业项目(基本事件)的具体内容。接发列车过程中,一旦发生行车事故,通过各基本事件的真实情况,则能够为调查作业人员操作项目中的差距或失误、原因分析、责任确定等,提供可靠依据。即:

根据事故调查资料,按“车务、机务、工务、电务、牵引供电”系统,将事故过程中相关的每一个基本事件,分别图解于列车运行图上,以利建立事故过程的整体性的时间空间逻辑关系,进而为事故分析与鉴定提供直观的参照和清晰的思路。
