# **建筑抗震鉴定技术手册**

程绍革 著

中国建筑工业出版社

本书是根据《建筑抗震鉴定标准》GB 50023—2009 编写的指导性工具书。其特点是:  
新旧标准的区别及改进之处; 震害特征叙述, 有助于鉴定人员理解标准中各类结构鉴定条  
款制订的背景; 依据条款介绍了鉴定方法和内容, 增加了实用图表和鉴定实例; 对新标准  
21 条强制性条文进行解释, 给出了条文的技术要点, 实施与检测的控制。

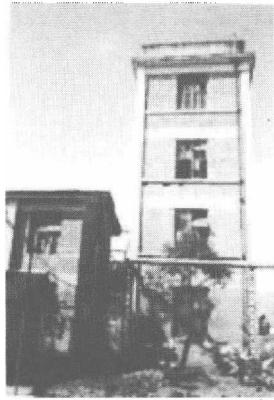
图 1-1 耿马糖厂蒸馏塔

震前加固的县医院住院楼，震后完好正常使用；而未加固的门诊楼遭到严重破坏。震前加固的耿马糖厂蒸馏塔（图 1-1）、澜沧铅矿水泵机房（图 1-2）均在地震中完好无损。

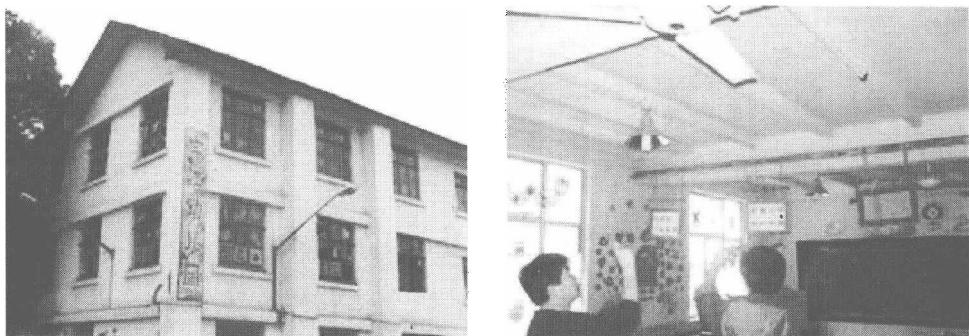
图 1-8 都江堰宁江集团幼儿园

图 1-8 是都江堰宁江集团幼儿园，采用外加钢筋混凝土构造柱与圈梁进行了加固，其中内墙圈梁采用钢拉杆、部分内圈梁采用角钢代替，地震中该楼完好无损。

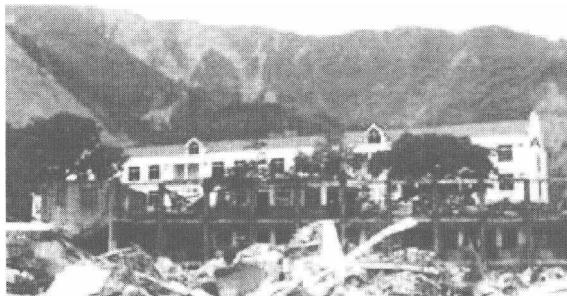
图 1-9 北川中学未倒塌的校舍

位于极震区的北川中学校舍倒塌严重，其中原有 A、B、C 三栋砖混结构校舍，20世纪 90 年代初选其中质量较差的 A 栋进行了加固，花费不到 3 万元，此次地震中未加固的 B、C 栋倒塌，经过加固的 A 栋仅遭受中等程度破坏而未倒塌（图 1-9）。

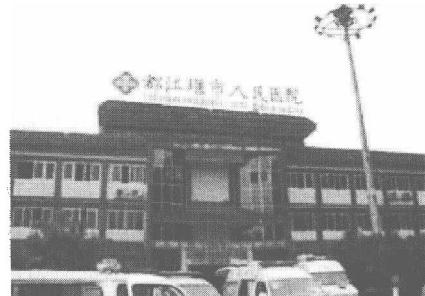
图 1-10 都江堰市人民医院门诊楼

图 1-10 是汶川地震后的都江堰市人民医院门诊楼。该楼原为两层结构，震前进行了

改造，在原结构上增建了一层（局部增建两层），结合改造进行了抗震加固。地震中该门诊楼基本完好，在震后救灾中发挥了重要作用。

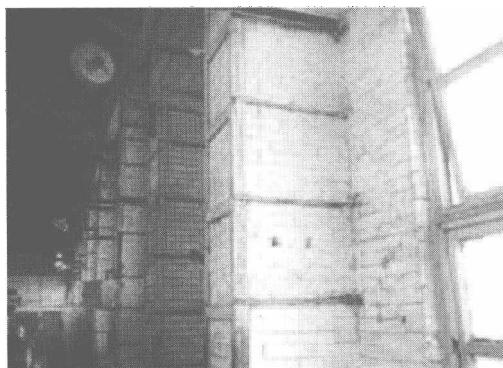
图 1-11 单层砖柱厂房采用外包型钢加固，砖柱裂而不倒

汶川地震中，甘肃陇南武都一座单层砖柱工业厂房，震前采用外包型钢对砖柱进行了加固，地震中该厂房部分砖柱发生断裂（见图 1-11），但厂房并未倒塌。

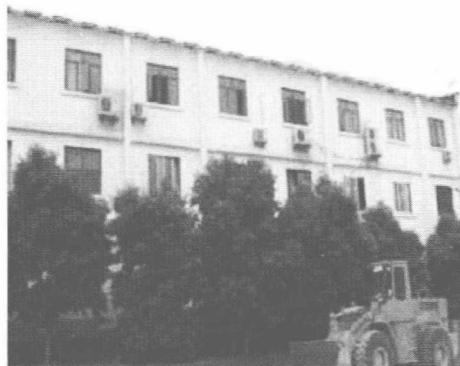
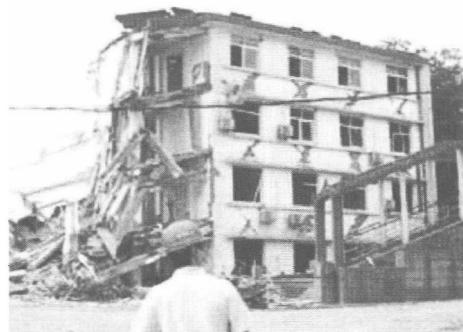
图 1-12 汉旺汽轮机厂两栋办公楼的震害对比

(a) 加固的办公楼震后完好无损

(b) 未加固的办公楼震后局部倒塌

图 1-12 是汉旺东风汽轮机厂的两栋结构类型相似的办公楼，(a) 在震前简单采用外加构造柱、圈梁进行了加固，地震中完好无损；(b) 震前未进行加固，震后发生局部倒塌。

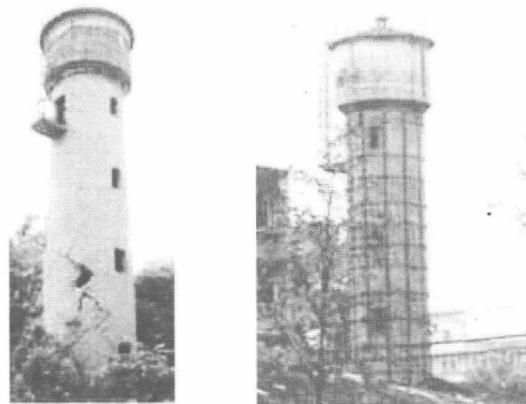
图 1-13 水塔加固效果的对比

(a) 未加固水塔 (b) 加固后水塔

经加固的生命线工程在这次汶川地震中也经受了考验。图 1-13 (a) 是未经加固的水

塔，震后塔身发生严重破坏，图 1-13

(b) 是震前进行了加固的水塔，地震中塔身未发现一条裂缝。

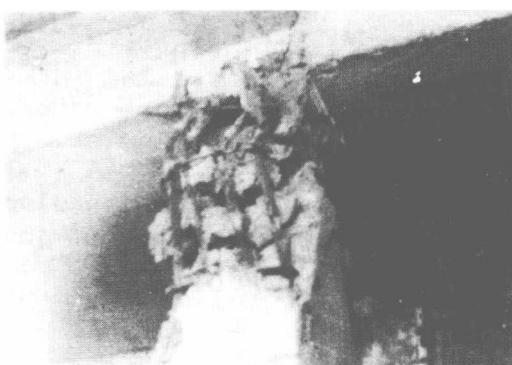
图 1-14 唐山地震中天津某毛纺厂因加固措施不当形成薄弱层整体倒塌

(a) 震后框架柱上下端破坏

(b) 加固不当形成薄弱层导致整体倒塌

应该注意的是，抗震加固不同于一般的工程事故处理和安全性鉴定不足所进行的加固。抗震加固强调的是整体性加固、抗震概念加固，不能“头疼医头、脚痛医脚”，不合理的抗震加固或者加固措施不到位，反而会起不到加固效果，甚至会造成负面影响。图 1-14 就是一个典型的加固失败的典型案例。

第一阶段，大致由1966年邢台地震开始到1976年唐山大地震前，是抗震鉴定及加固的试点起步阶段。这个阶段的主要特点是：探索抗震鉴定及加固的基本技术和管理方法，在实践中证明了抗震鉴定及加固的必要性和有效性。1967年河北河间地震后，成立了京、津地区抗震办公室，1968年开始了京津地区房屋的普查和加固试点，在唐山地震中，天津市加固的两万间民房无一倒塌，而附近未加固的同类房屋则倒塌或严重破坏。但在唐山地震中，天津某毛纺厂三层的框架厂房，因不合理的加固使抗震薄弱层转移，加固后厂房仍然倒塌，也是一个严重的教训。
