# 家电维修

HOUSEHOLD APPLIANCE REPAIRING

# 一九九一年《家电维修》合订本目录

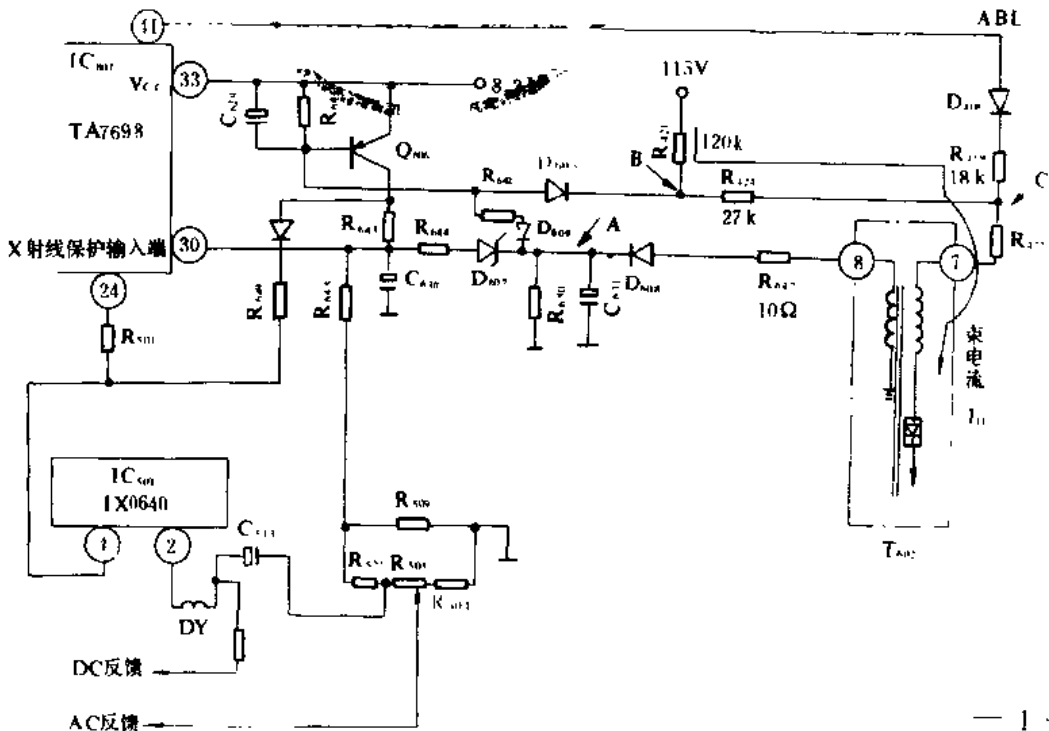
当显像管束电流 $I_{b1}$ 过大时，R421、R424上压降增大，使C点电位降至 $V_c$ ，比TA7698④脚电压低0.7V以上，D408导通，从而使TA7698④脚电位被C点钳位。束电流越大，C点电位越低，④脚电位也越低。④脚为对比度控制端，④脚电位低，则④脚输出亮度信号减小，显像管束电流 $I_{b1}$ 就变小，从而起到了自动

限制束电流的作用。

当机内发生故障导致束电流 $I_b$ 很大,靠TA7698⑩脚的电位降低还不能限制过流时,由于R421上压降猛增,使B点电位下降很大。当B点电压降到 $8.2V - 0.7V$ 时,D603导通,从而使Q606基极电压降低,Q606得偏流而导通。8.2V通过Q606、R643、R641、D607、R650对地形成通路,使⑩脚为1.5V。于是⑩脚无行预激励信号输出,使行输出变压器⑧脚无逆程脉冲输出,接着重复自保过程。

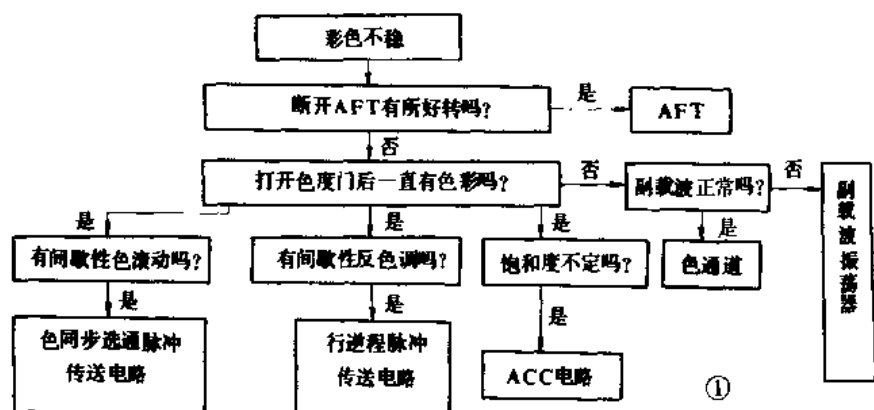
电视机彩色时有时无,忽浓忽淡,但关闭色信号后黑白图像正常。这是所谓的彩色不稳,检修较难。因为故障是彩色不稳,而不是彻底的无色,故可推断解码器基本正常,主要是其外围辅助电路出问题。此故障的易发部位主要是:①AFT电路,②ACC电路,③VCO电路,④双稳态触发电路,⑤色同步选通电路。这些部分的故障各有其特征,图1是根据故障特征进行判别的检修流程。现举几例说明。

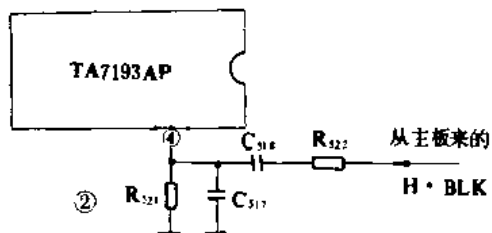
〔例1〕一台金星C56402型彩电,黑白图像正常,但彩色忽有忽无。经检查AFT正常,用20kΩ电阻把IC501②脚连接至地,这时彩色一直出现,但发现有时出现反色调(即红色草地、绿色面孔),由此可断定是行逆程脉冲传送电路故障。用示波器检测,发现主板上的H·BLK信号正常,但IC501④脚(见图2)脉冲忽强忽弱,与正反色调出现的节奏相吻合。这很有可能是R522或C518出现虚焊,用电烙铁重焊这两个元件后开机,彩色一直稳定,这时测④脚脉冲也稳定。分析其原因,是因为出现虚焊时,行逆程脉冲不能有效地传送到IC501④脚,从而使PAL开关动作紊乱,正确时有正常彩色,错误时出现反色调,这时ACK电路启动,使图像失色。

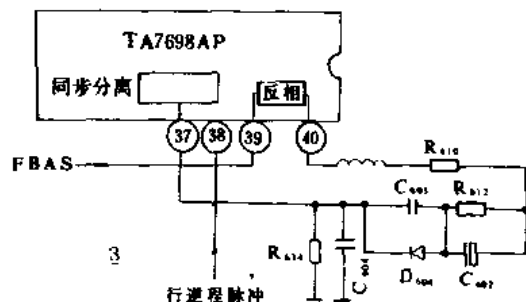
信号丢失所致。如果是同步分离电路坏,则应完全无色。本机故障现象说明TA7698内电路应是正常的,用10kΩ电阻短路TA7698的2与3脚,这时发现故障出现时伴有彩色滚动,进一步证实了上述推断。故着重检查外部视频信号传送电路(见图3)。该信号由40脚输出,从37脚输入至同步分离电路。经检查发现C602的一条腿已断裂。由于与之并联的R612(560k)为大电阻,因此,强信号能通过细小的裂痕耦合到37脚,这时彩色正

常,行频稳定;而弱信号不能耦合过去,造成同步分离电路不能有效地分离出行同步信号,使解码电路失去选通脉冲,无法选出色同步信号,这时消色器启动,图像失色,同时行鉴相器失去基准脉冲而引起行拖动。

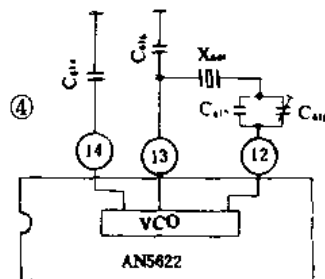
副载波振荡器(见图4)不稳所致。冷机后开机,用示波器测IC601(AN5622)⑫脚波形,开始时正常,以后逐渐减弱,最后消失,说明振荡回路中有元件不稳定。试换外元件,当替换C614后彩色一直稳定,因为C614是振荡回路的移相元件,当其漏电达到一定程度时,电路停振,引起消色。

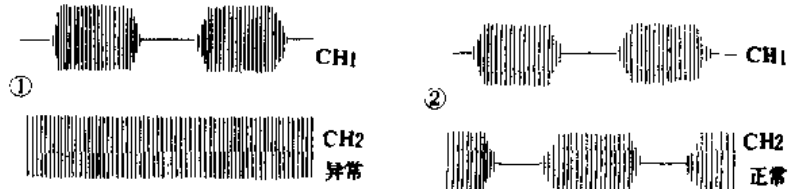
属正常值。进而测量IC201其余各脚的电压，也为正常值，说明IC201工作正常。接着用示波器测量IC201的⑤和⑦脚，观看视频磁头的输入信号是否正常，测得的波形如图1所示，其 $V_{p-p}$ 为5mV。由于放

像时两视频磁头交替工作，其正常的波形应如图2所示。根据图1的波形，说明视频磁头CH1（IC201⑦脚）信号正常，而视频磁头CH2（IC201⑤脚）工作不正常。然后卸下磁鼓，用三用表欧姆档分别测量两磁头线圈的电阻，其值相等，属正常。拆开磁头与IC201间的连接电缆，再从连接电缆插头分别测量下磁鼓上的两个视频磁头线圈的电阻，测得CH1为0.5 $\Omega$ ；CH2为3~4 $\Omega$ ，并且表针左右摆动。边用手拨动视频磁头定子线圈的引出线，边测CH2的电阻，发现线圈的电阻由原先的3~4 $\Omega$ 变成无穷大，说明引线经拨动后变成断路。找到引线断线处，再从断线处测得该定子线圈的电阻也为0.5 $\Omega$ ，说明定子线圈是好的，只是由于引出线接触不良而使CH2工作不正常。从断线处焊好引线，装上磁鼓，放像恢复正常。

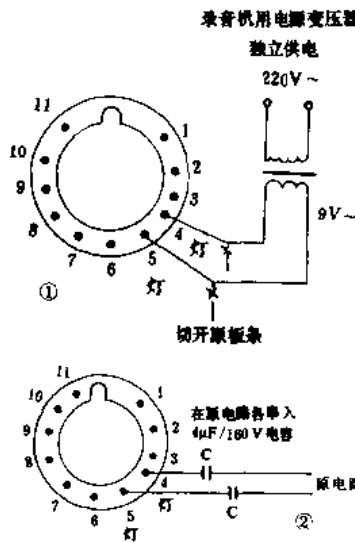
的办法。  
**方法一** 选取一个录音机电源变压器，其次级必须有一组独立的9V绕组。切断显像管灯丝的原供电线路，用9V绕组对

灯丝独立供电，电路接法如图1所示。

**方法二** 在原灯丝电路中串接2只4 $\mu\text{F}/160\text{V}$ 的电容器，其接法如图2所示，这样做可以阻止阴极电压通过灯丝短路到地。

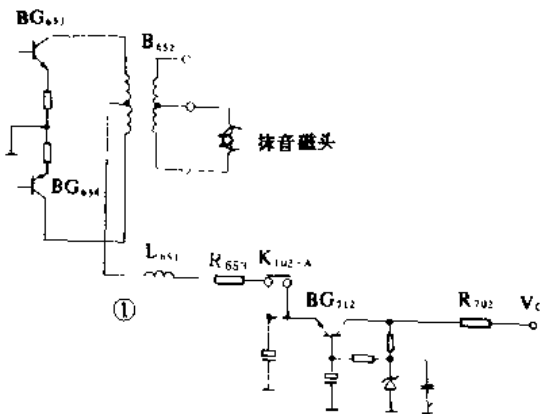
按下 B 卡录音键后，首先检查机芯的录音机构，发现机芯录音状态的动作正常，录放开关到位。接着检查偏磁电路，发现电源电压通过开关 K102 A 加到偏磁振荡电路（图1），但偏磁振荡管 BG653、BG654 集电极电压只有 2V 左右，比正常情况低很多。再测保险电阻 R702 两端电压，发现压降很大。R702 电阻值为 10Ω，其上不可能有很大电压降，焊下 R702 测其电

阻值已变大到 2kΩ 左右。在放音状态时，因电流较小，阻值很大的 R702 对电路的影响不明显；但在录音状态时，因偏磁振荡电路电流很大，R702 上的电压降大大增加，所以电子滤波管 BG712 的发射极输出电压便大大下降，使录音偏磁振荡电路不能正常工作，同时也使前级放大电路增益下降，信号输出变小，因此，录音时监听到的声音变轻。由于偏磁振荡电路不工作，没有偏磁电流输出，因此录音录不上。由于没有抹音电压输出，抹音磁头不工作，故磁带上原来信号也抹不掉。

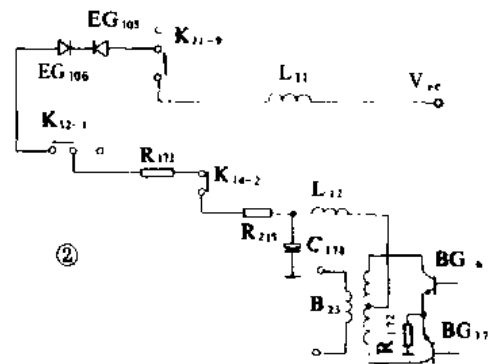
此故障比较特殊。检查 B 卡录放音磁头、放音频率均衡放大电路 JC11 (LA3220) 均正常。再检查磁头，发现磁头上加有偏磁电压。而录放开关仍处在放音位置，这就奇怪了。参阅图 2，逐级检查发现 EG106

(BS41B) 二极管反向击穿，电源电压通过 L11，K11-9，EG105，击穿的 EG106，K12-1，R172，K14-2，R215，L12，B23 加到偏磁振荡管 BG16 和 BG17 的集电极，使偏磁振荡电路开始工作，偏磁电压加在 B 卡的抹音磁头上，产生抹音电流，导致磁带上原来磁信号被抹去。

当 B 卡放音键刚按下时，磁带上的信号被磁头拾取，经 B 卡放音电路放大后，输出放音信号。此时，尽管抹音磁头开始工作，但因为机芯上放音磁头和抹音磁头之间的一段磁带上的磁信号没有波抹去，故此段信号能从扬声器放出。因此，B 卡放音键刚按下时放音正常，过几秒钟后，被抹音的磁带就放不出声音了。当抹音电压较小时，磁带上的磁信号没有被完全抹掉，B 卡放音仍会有很轻的声音输出。将 EG106 换上新的 BS41B，B 卡就能正常放音。

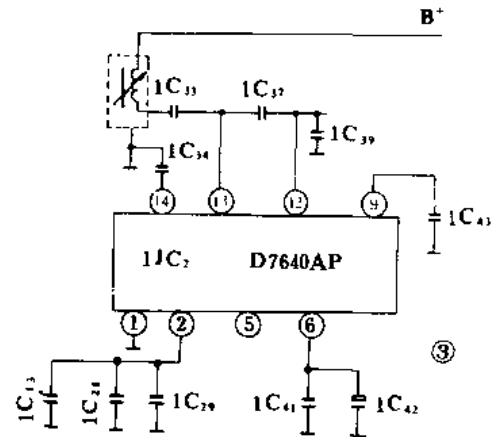
参见图 3，测 D7640AP 各脚电压与正常值不符，其中①、②脚电压只有 1V，焊下②脚的外接元件 1C28，②脚电压上升为 1.5V。测 1C28 (0.022μF) 漏电。②

脚是调幅天线输入端，1C28 为天线高频旁路电容。此电容漏电使天线输入放大电路状态失常，同时也引起集成电路内部其他部份失谐，因而导致中短放无信号输出。

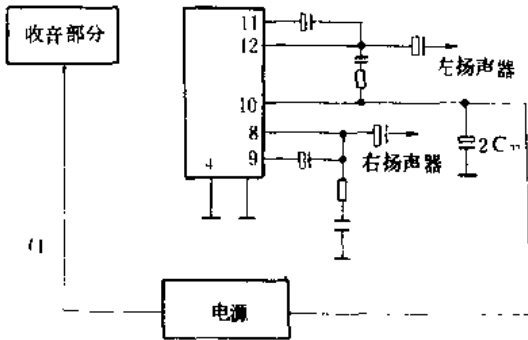
起收音啸叫。仔细检查功放电路(见图4),发现功放集成电路D7246AP⑩脚外接退耦电容2C77(2200 $\mu$ F)虚焊,造成滤波不良,因而功放和收音前级通过电源

互相交连反馈,引起自激振荡。将2C77电容重新焊接,自激消失,收音恢复正常。

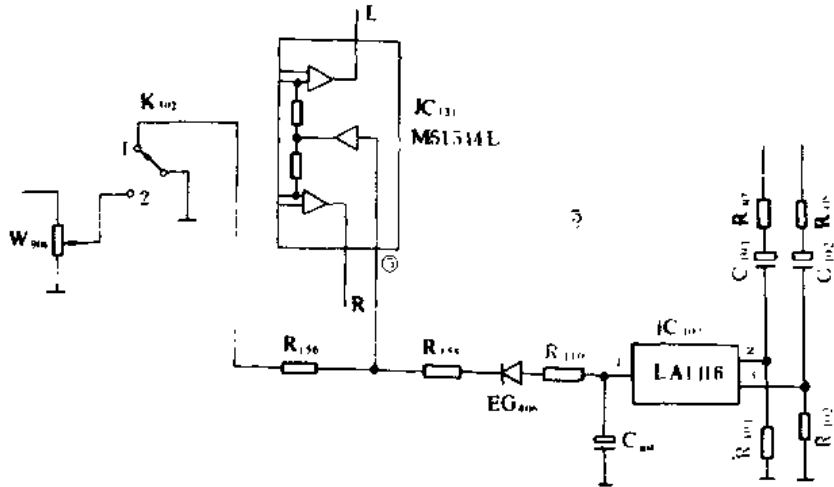
粗看起来,好像是话筒选择开关有故障。仔细检查此开关却良好无损。为分析故障产生原因,首先将话筒选择开关与电路之间的关系简述一下(见图5)。

当话筒选择开关置于混合录放音位置时,此开关中的一组K302A将触点1接地,使JC131⑤脚(录音ALC控制脚)经R156接地。当话筒选择开关置于外接话筒位置时,此开关将触点2接地。JC131⑤脚相接的R156不接地。⑤脚受控于发光驱动电路JC401④脚电压的变化。⑤脚电压的变化影响到JC131左右两路输出信号的增益大小。此增益也决定收、放音的增益。

检修时,将话筒选择开关置于外接话筒位置,测此时JC131⑤脚的电压上升到0.5V左右,JC131ALC(自动录音电平控制)受到很深的控制,故JC131输出信号大大下降。⑤脚的电压是来自JC401(LA1416)的④脚。而④脚高电压是不正常的。仔细检查发现JC401输入端③脚与R402电阻连接的印刷线路铜箔断裂,造成③脚悬空,使①脚的电位上升,因此发光指示灯全亮。同时,由于JC131ALC起控,JC131输出大大下降,输至后级信号变得很小,造成收放音全部无声。将JC401③脚与R402连接处焊好,④脚输出电压趋于正常,JC131输出信号幅度大大上升,收放音恢复正常输出功率。

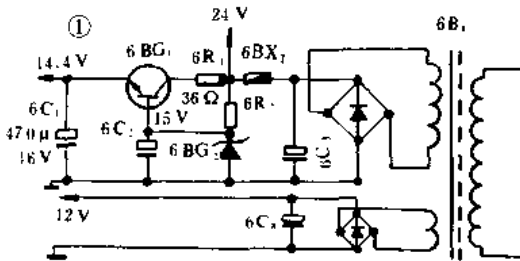
分析与检修：电源指示灯亮，说明机内供上了电，问题出在稳压电源部分。该机使用串联式稳压电源电路（见图1）。目视此部分元件，发现6R<sub>1</sub>已烧焦。6R<sub>1</sub>为14.4V电源的限流电阻，它烧焦是因电流过大引起的，说明稳压电源本身或其负载电路有短路性故障。拆下6R<sub>1</sub>测量，发现已开路。为查找电流过大的原因，断开负载，在线测滤波电容6C<sub>1</sub>两端电阻值为3Ω左右，拆下6C<sub>1</sub>测量，证明该电容已接近击穿，测调整管6BG<sub>1</sub>和稳压管6BG<sub>2</sub>未坏。单测14.4V电源的负载电阻也符合电路要求。至此可知6R<sub>1</sub>烧坏是6C<sub>1</sub>短路引起的。换上同规格的6C<sub>1</sub>和6R<sub>1</sub>，电源即恢复正常。

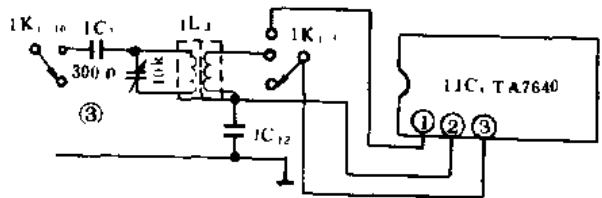
分析与检修：这种故障现象说明中波低端的频率统调不好，一般是元件变质引起的。中波低端的频率统调是由天线线圈的Q值和它在磁棒上的位置以及垫整电容的容量决定的。二者均能影响低端的收台。一般来说，磁棒上的天线线圈受潮霉断或Q值降低，会程度不同地影响低端电台的灵敏度和音量，但不至于出现此故障。如果垫整电容1C<sub>1</sub>容量变化或失效（见图3），就会严重破坏低端的统调，使本振频率与接收台频率混频后在低端不等于中频465kHz，因而出现低端无台，并有较强的噪声。用一只好的同规格电容并联试听，故障消失。于是将已坏的电容焊下，将好电容焊在原位置上。

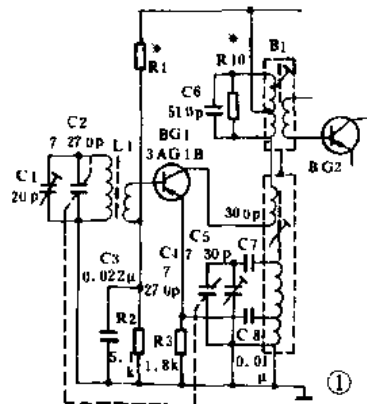
例1 一台环球牌714型收音机，接通电源后出现不规则的“咯啦”声，收听电台播音时，“咯啦”声比正常声音还大。检修过程是（参看图1）：第一步，用一只 $0.01 \mu\text{F}$ 电容器将变频管BG<sub>1</sub>的基极与地短路，听扬声器杂音仍存在；当短路到一中放管BG<sub>2</sub>基极时，杂音突然消失，证明杂音是由变频级产生的。第二步，测量变频管BG<sub>1</sub>集电极电流，测得结果为 $1.4 \text{ mA}$ （正常值为 $0.4 \text{ mA}$ ）。分析可能是振荡耦合电容器C<sub>2</sub>漏电或BG<sub>1</sub>质量变坏。检查BG<sub>1</sub>正常，C<sub>2</sub>漏电阻为 $86 \sim 90 \Omega$ ，而且阻值变化。更换一只 $0.01 \mu\text{F}$ 电容以后，杂音消失，故障排除。

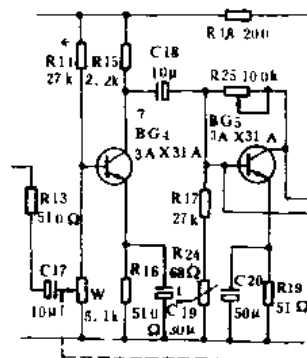
例2 一台海鸥牌708型收音机，整个波段均有很大的“沙沙”声。第一步，用一只 $0.01 \mu\text{F}$ 电容器分别将变频管、一、二中放管，前置低放管BG<sub>1</sub>（见图2）基极对地短路，杂音均不见减小；当短路未前级BG<sub>2</sub>的基极时，杂音立刻消失，说明是前置低放管有故障。第二步，测量BG<sub>2</sub>集电极电流为 $1.1 \text{ mA}$ ，电流并不大。故怀疑BG<sub>2</sub>三极管穿透电流过大。将BG<sub>2</sub>焊下来，用万用表测得其集电极与发射极之间的反向电阻很小，而且电阻值随着手摸三极管的时间增长而变小。更换一只新三极管，杂音消失。说明是BG<sub>2</sub>穿透电流过大引起的杂音大故障。
