家电维修

家电维修杂志社

飞利浦CTO-6050型彩电 电疑难故障分析与检修

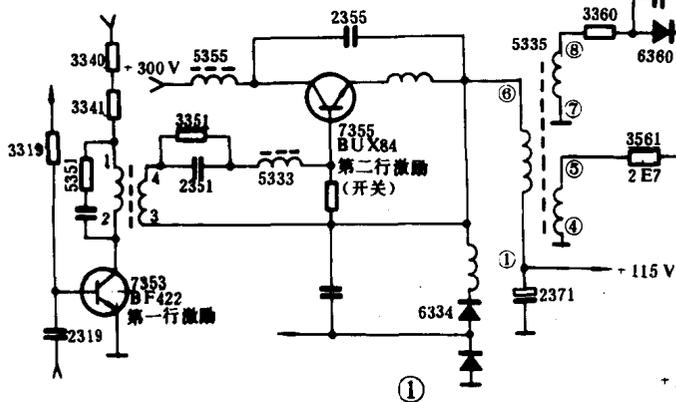
分析检修:该机心伴音功放电源由行输出级提供,已有伴音而无光栅,说明开关电源及行输出基本正常。检查灯丝电压正常,一般情况下属显象管、亮度通道以及视放级等外围供电电路故障。查亮度通道有关部件、视放各级及显象管外围电路未发现异常。为慎重起见,仍先检查行扫描电路及电源有关电路正常与否。行输出电路如图1所示。

检查第二级电源开关管兼行激励级7355(实装2SC3169,原装或图标为BUX84)的集电极电压为260V,发射极(也即电容2371处)为118V,再测行输出管7562(BU508A)集电极也为118V,证明开关电源和行扫描部分基本正常。调节亮度、对比度电位器至最大位置,仍无光栅。测显象管加速极(显象管第⑩脚)电压350V,比正常值400V稍低,测3759(4MΩ)电位器(接高压处)热端约660V,试将加速极电压调至400V,仍无光栅,在关机瞬间发现荧光屏上有一亮环闪过。针对偶尔能

阻 3319、3340、3341降压后提供开关电路第一行激励级7353基极与集电极(见图1)。其三, 通过电感5355送至第二行激励级(开关管)7355集电极(见图1)。集成电路TDA2577A⑩脚一旦获得+9V电压便开启工作。TDA2577A有行和场同步、振荡、同步分离、脉宽调制、稳压调制等功能。TDA2577A⑪脚输出的15625Hz行频信号(见图3)经三极管7322、7353放大后, 推动7355工作(见图4和图1)。在7355射极负载变压器5335①脚得到(经过电容2371滤波后的)稳定+115V直流电压。另外, 第二行激励级7355又将通过变压器5335次级④⑤端向行输出级提供行推动脉冲信号。因该机没有独立的行推动级电路, 图3中三极管7321、7323作为行频放大管7322负载的一部分, 通过调整7323基极电位器3325便可改变三极管7322输出负载阻抗, 进而改变7322的增益, 实现+115V电压的调整。由三极管7331和7330、二极管6334和6317、电感5345等组成过流保护电路(图3中已略去)。假如整机电路过流, 行频放大管7322便截止, 使+115V无输出, 起到过流保护作用。

分析检修: 该机电源供电电路复杂,供电电压种类繁多,达14种。各单元电路供电端仅标出电压值,无直接连线,所以检修相当不便。但各电压总的来看来自三部分:①总电源,即市电经整流滤波;②行输出,又兼作开关电源;③行激励,它能提供115V和29V两种电压。以上某种电压若有一处不正常,就可能引起多种故障现象,而同一种故障又可能同时与几种电压有关,区分起来相当困难。因此,当出现“三无”故障时要从电源到行输出部分逐点检查。检修本故障时,先测电源开关管(兼第二级激励)7355集电极(见图1部分电路)电压为+300V,再测行输出管7562(BU508A)基极无脉冲负电压。初步判断电源整流滤波电路正常,行输出部分未工作,也无行激励。从行激励信号流向看:该机电源的+9V给TDA2577A⑩脚提供启动工作电压,在⑪脚输出15625Hz行频脉冲信号,经脉冲放大管7322、7355放大后,推动电源开关管7355工作。使之:第一,输出稳定+115V电压供行输出管集电极;第二,通过5335次级④~⑤端、3561、5563给行输出提供基极脉冲;第三,由5335⑦~⑧端输出+29V电压供伴音电路。行输出工作后,分别提供+12V、+18V、+25V等电压。因此,先检查TDA2577A⑩脚,实测无+9V电压(见图4),再查总电源+9V处和稳压二极管6896负端均为0V,而整流管6392负端为正常值+300V,经查为3895(18k Ω /3W)电阻内部接触不良。

分析检修: 当故障出现时,检查电源部分(见图1),+300V电压正常,电源开关管7355集电极电压为+300V,而基极与射极电压均为280V,行输出管7562集电极电压280V,行输出管基极无脉冲电压。分析故障大致在行扫描部分。该机行扫描电路特殊,有两级行激励:第一级由晶体管7353、激励线圈5351及一些阻容件构成;第二级由7355、激励变压器5335以及阻容件构成。行激励级除了为行输出级提供必要的行脉冲外,还作为开关电源为行输出管7562提供+115V直流电源,为伴音电路提供+29V直流电源。+29V电压经降压、滤波稳压后作为基准电压,与+115V电源的取样电压进行比较,产生误差电压去控制第一级行激励管7353基极激励脉冲的时间常数,从而控制第二级行激励管7355的导通时间,使115V电压保持稳定。按常规分析,7355集电极电压正常,发射极的+115V电压上升为290V,一般是开关管7355或电容2355击穿,或开关电源负载开路。检查开关管、电容等有关元件均正常、检查行输出管7562基极输入回路的线绕电阻3561和线圈5563以及行输出管7562的b-c结与b-c结之间正反向电阻均正常,查3559电阻、行偏转线圈均未发现异常,且行管集电极电压为280V。从该机时而为“三无”,时而又自动恢复正常这一现象看,不能排除电路接触不良或某器件临界损坏的可能性。在黑暗环境下通电检查,用绝缘棒在行扫描部分有关元部件处反复碰触轻敲,发现行回扫变压器5564⑬脚焊脚处随同故障的出现有一小束蓝色火花,检查为⑬脚与印刷电路板焊点处氧化虚焊。

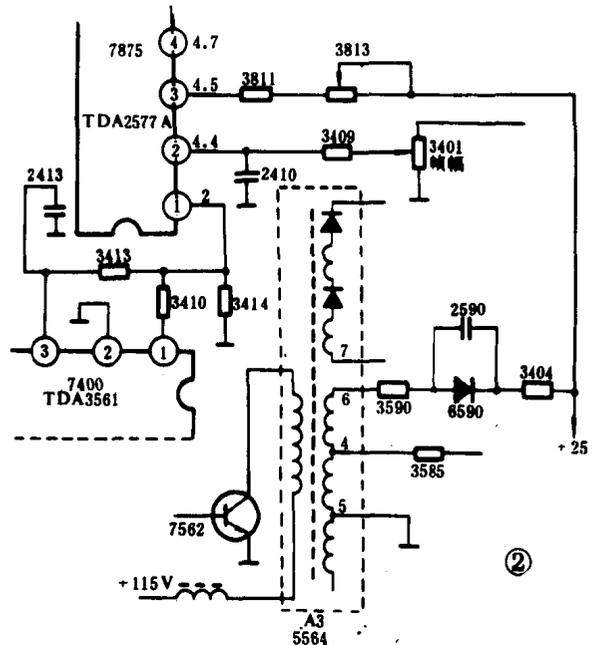
发出亮环这一现象,继而反复检查集成电路7875(TDA2577A)各脚:①脚为3.2V,比正常值1.5V稍高;⑩⑪⑫脚正常;①②③脚均为0V,其它各脚均偏离正常值,详见表1。与①、②、③脚相关部分原理图如图2所示。

再检查场扫描集成电路7400⑩脚电压也为0V。考虑7875①②③脚及集成电路7400⑩脚(场输出的输入端)同时失去电压,分析其低压供电电源故障可能性很大。而供电至这三个脚的电压是+25V低压电源,来源于行输出级。查3811(150kΩ)与3813(220kΩ)处电压为0V,测行回扫变压器整流输出的+25V整流管6590(BYT95B)负极为0V,正极无交流脉

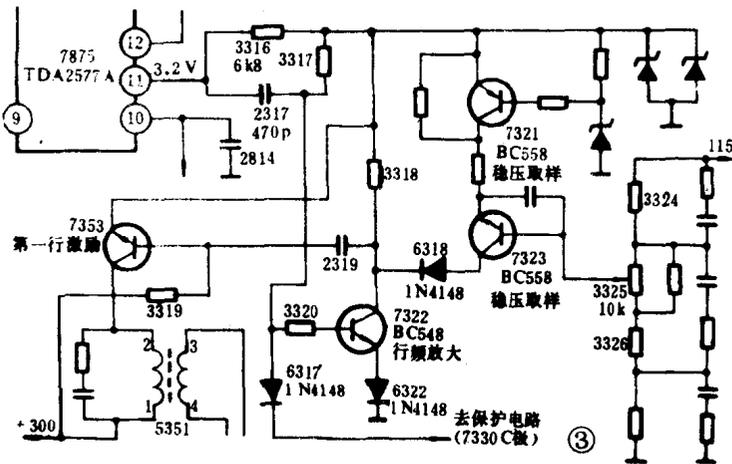
该开关电源电路大致工作过程是: 市电整流滤波的+300V直流电压主要分三路。其一, 经限流电阻3894、3895、3896、稳压二极管6896、滤波电容2895后得到+9V电压, 作为集成电路TDA2577A的启动工作电压(见图4)。其二, 分别由电

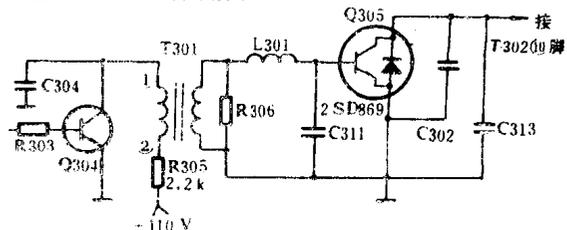
【故障排除】 参阅附图

1. 用500型万用表dB档测Q304基极的交流电压,故障出现时和光栅正常时,行振荡信号都约0.5V,说明行振荡电路正常。

2. 用dB档测行输出管(Q305)集电极电压。故障出现时为290~300V,而且很不稳定;光栅正常时370V。这说明行推动至行输出部分确有故障。

4. 测行推动管集电极电压,正常工作时为50V,故障时为30V,而且此30V的直流电压也不稳定。查行推动管集电极电阻R305正常,换一个行推动管不能排除故障。因此怀疑行推动变压器线圈有轻微短路或断路。经测量行推动变压器①~②绕组电阻值为1k Ω ,有时为90 Ω ,阻值很不稳定,故可判定行推动变压器内部有接触不良现象。行推动变压器①~②绕组正常阻值应为50 Ω 。

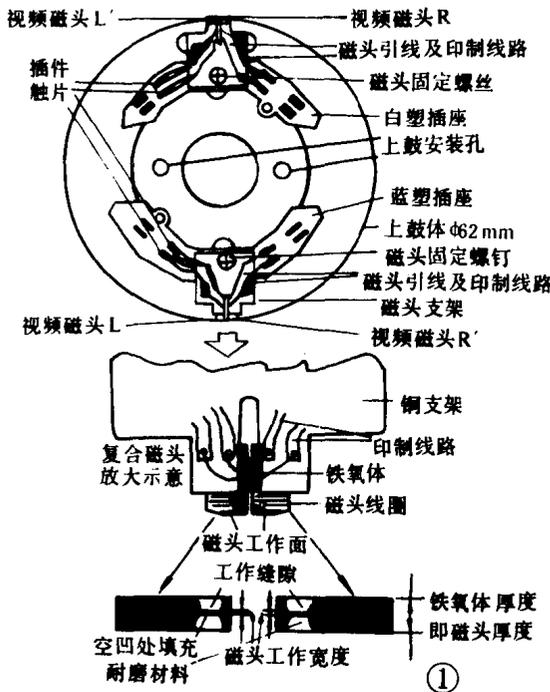
日立 V T - M747E 和 V T - 547E 录象机均采用 4 磁头磁鼓，图 1 示出了 4 个磁头的结构及上磁鼓的底视图。由图可见，每

个磁头安装支架（铜质）上分别粘固着 2 个视频磁头，构成两个复合磁头；复合磁头相隔 180° 安装在上鼓中，每个复合磁头含有 2 个方位角相反（±6°）的磁头，即 R、L' 或 L、R' 磁

视频磁头大都用单晶铁氧体制成，磁头线圈一般以穿绕式绕制，匝数很少（十数匝），电感量仅 1.5~3μH。磁头铁氧体厚度通常仅为 0.13~0.2mm，很薄，且质地脆硬，故清洁维护不当极易使其断裂。应该注意的是，这个磁头厚度并非磁头的工作宽度（即决定扫描磁迹宽度的磁头工作面厚度），磁头工作宽度比磁头厚度还要小得多，一般仅为 35~70μm（即微米）。由于磁头铁氧体工作面的凹口均用硬质耐磨材料（非导磁性）填充，故粗看起来似乎工作宽度与磁头厚度相同，易造成误解（图 1）。

如果磁头仅是远离工作缝隙的部位（见图1）断裂了很小一块，一般对录像效果影响不大，可不作处理。此外，如果在清洗或拆装磁鼓时不小心碰撞了磁头，应及时用放大镜仔细查看磁头是否被撞裂或撞碎；若发现裂缝或裂纹，应即用胶粘剂粘固，否则开机后磁鼓一运行，磁带就极可能将磁头完全弄碎，以后就无法胶粘修复了。

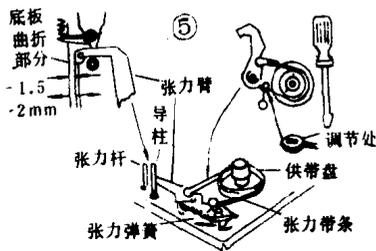
磁带张力调整

可通过改变张力杆及张力弹簧等的位置来实现。747、547机磁带张力调整点如图5所示：将张力弹簧向A或B方向移动，可使张力变小或变大。若还感到调节范围不够，可旋松张力带条定位螺钉，调整张力杆位置后再拧紧。张力杆和底板间的间隔一般不要超出-1.5~2mm的范围（正常时要求为-0.5~2mm）。在调整张力前，应记下张力弹簧及张力杆的原位置，以便以后换磁鼓时可迅速复原。此外，调整张力杆位置应以将录像机模拟加载至重放状态时为准。要使磁带张力适当增大且运行时变化不太大，必须将张力弹簧和张力杆位置两者配合调整好。调整时根据图象直观质量进行，也可用反张力计测量。

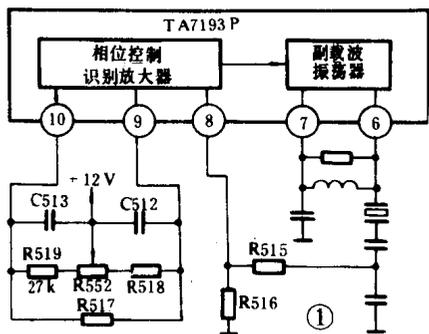
分析检修:该机电路与日本东芝1421型电视机相似,均采用TA7193P解码集成电路。首先测TA7193P⑩脚电压为零(正常值在2V至10V之内变化)。该脚外围元件与内部电路构成了色饱和度控制电路。调节色饱和度旋钮时⑩脚电压还是零。查⑩脚外围元件都正常。用一只20kΩ电阻接在⑩脚与地之间,荧屏有不同步的彩色横条,这时⑩脚电压在2V至10V之间变化,彩色横条信号也能控制,说明彩色控制电路工作正常。但⑨脚为6.9V(正常值为8.5V),⑪脚为7.2V(正常值为8.5V),两脚电压不相等,据此可断定色同步信号与色副载波不能锁定,造成消色电路动作,引起无彩色。经检查是由于外围元件R519(27kΩ)变为无穷大(参阅图1)。换新件后故障排除。

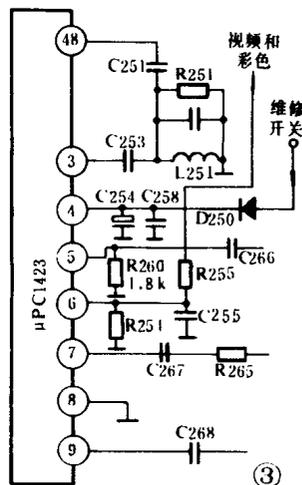
分析检修:该机是仿三洋83P系列机心,由μPC1423(日立公司产品)集成电路完成PAL解码,亮度、色度处理和行、场扫描等全部小信号处理功能。与色度信号相关的脚是③至⑩脚。参阅图3,首先测⑥脚电压4.2V正常。调节VR223,电压能变化,证明色饱和度调节电路正常。测③脚色度信号输入端电压为5.7V(标称电压4.2V),⑤脚电压为8.6V(标称电压8.8V),其它脚信号电压均与标称电压不符,故怀疑μPC1423损坏,更换新件后故障依然,证明是外围元件有问题。仔细查各脚外围元件,发现⑤脚外围元件R260由1.8kΩ增大到20kΩ左右。更换R260,机器恢复正常。这时再测③脚为7.8V,⑤脚为7.1V,说明原理图中标的电压与实际电压不符,望维修人员注意。

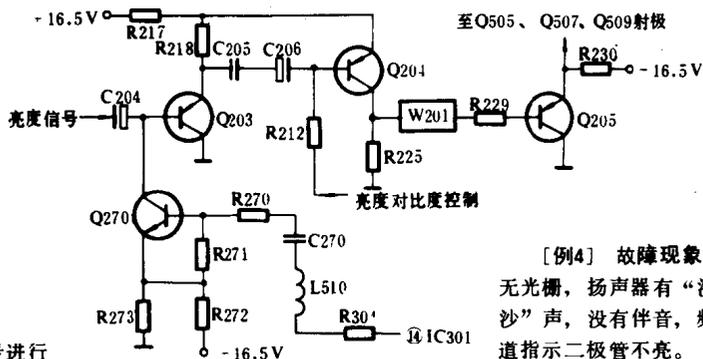
经检查(参阅附图), Q205、Q203 正常, 但 Q203 射极电压由正常时的 11.5V 上升到 13.5V。显然 Q203 不是损坏就是处于截止状态。将 Q270 的集电极和射极瞬间短路, 能出现光栅, 说明 Q203 未损坏, 而是处在截止状态。因此需检查扫描集成块 IC301 ⑭脚至 Q270 基极之间的线路及 Q270 本身。这部份电路可视为亮度通道的开关, 一旦这部分电路出现故障, IC301 ⑭脚输出的正极性同步信号无法送达 Q203 的基极, 就会使 Q203 处于截止状态。最终使显象管阴极电位上升, 造成见不到光栅的假象。

经检测 Q270 正常, L510 时通时断, 用烙铁加热则呈开路状态。更换 L510 后故障排除。(上文作者高重民)

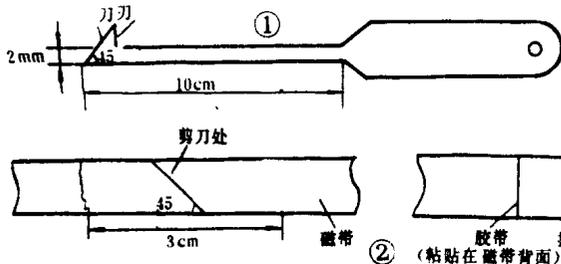
此类故障原因多为：卷带力矩不平衡，卷带力矩不足，卷带轮间断转动(甚至不转动)，主导轴与压带轮不平行，磁带本身质量差等。检修此类故障时，要首先取出盒带及缠绕的磁带。当缠带不严重时，可先按下停止键，然后再按倒带键，使缠绕在主导轴、压带轮上的磁带顺利地卷入带盒内，且可不损坏缠绕过的磁带，方便地将磁带从录音机内取出。当缠带严重时，上述取带办法无效，要设法打开带盒仓，有时按下出带键，便可打开带盒仓，此时，可先引出一些带盒内的磁带，并将盒式磁带取出，然后处理留在带盒仓内的缠绕磁带。一般是借助镊子小心谨慎地将缠绕在主导轴、压带轮上的磁带作试探性的挑开、松动，小心解开缠绕的磁带，同时，可将压带轮作反向(与走带转动方向相反)转动，以方便解开缠绕的磁带。有时虽按下出带键，但带盒仓无法打开，此时应设法打开录音机的机壳，通常应尽可能打开后机壳，然后按下收音走带键，并用手按逆时针方向旋转飞轮，使缠绕的磁带渐渐解开。对那些打开后机壳仍不能直接碰到飞轮的收录机，则可反向拨动电机与飞轮之间的传动橡胶带。当后机壳也无法打开时，则只能设法打开前机壳。事实上，因带盒仓是装配在前机壳上的，而在带盒仓不能打开的情形下，前机壳也就无法打开了。因此，通常是多次反复地按出带键、走带键及停止键，同时，力争用手将带盒仓撬开5mm以上的缝隙，然后用断锯条做的小钩刀(如图1)挤入带盒仓内，轻轻钩断缠绕在主导轴、压带轮上的磁带。对于残余磁带的清除一定要做到完全彻底，以免引起再度缠带或其他故障。对于断磁带，可按图2所示方法用白色(或透明)胶带进行拼接。注意，上述取带过程应在切断录音机电源的情况下进行。

应该说明, 缠绕过的磁带会留下一些痕迹, 它既影响磁带质量又易再度引起缠带, 因此, 可对缠带部分作如下处理: ①对严重的缠绕折痕, 应剪除后重新拼接, 拼接方法如图2; ②

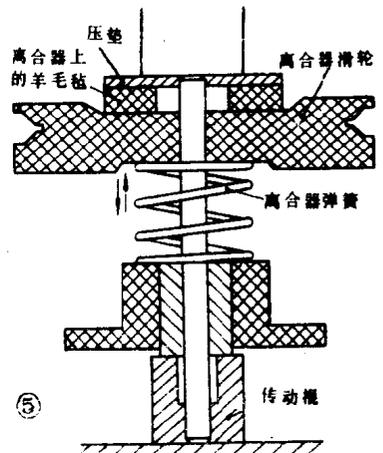
(3) 检查惰轮。惰轮是一个由橡胶圆环嵌在塑料轮(槽)中的。图中显示了惰轮与传动带、离合器弹簧、离合器滑轮、压垫、以及离合器上的羊毛毡的接触关系。

上的简单组件。当惰轮外圈的橡胶圆环磨损到一定程度时，便可出现缠带故障。换句话说，所有的盒式录音机均会出现惰轮磨损所致的缠带故障。采用橡胶圆环翻面或更换磨损的橡胶圆环便可排除此故障。

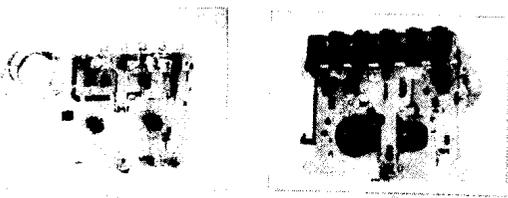
(1) 导向卡因素。导向卡的安装方式有三种: ①安装在录放磁头上(如图6)。②安装在抹音磁头和录放磁头的各一侧(如图7)。这类机心有两片导向卡。③安装在抹音磁头的位置上(如图8)。这类机心仅用于放音, 它没有抹音磁头, 导向卡是插在一根杆子上的, 只有这种导向卡是由塑料制成的。导向卡的作用是引导磁带准确地经过磁头、主导轴、压带轮组而均匀整齐地卷入磁带盒内。

一旦导向卡位置偏移或变形, 则会将磁带轧伤。轧伤形式与磁带走带被误导的情况有关。若误导后磁带侧向单边, 会产生折皱现象; 若磁带误越上导向卡一侧的顶部, 会产生轧伤痕迹。

在日常检修中, 对于图6和图7所示方式安装的导向卡, 一般可用尖嘴钳小心地修正, 一旦修正无效, 则导向卡连同磁头均将报废; 对于图8所示安装方式的导向卡, 可对导向卡的位置作一调整, 调好后用胶水封定。

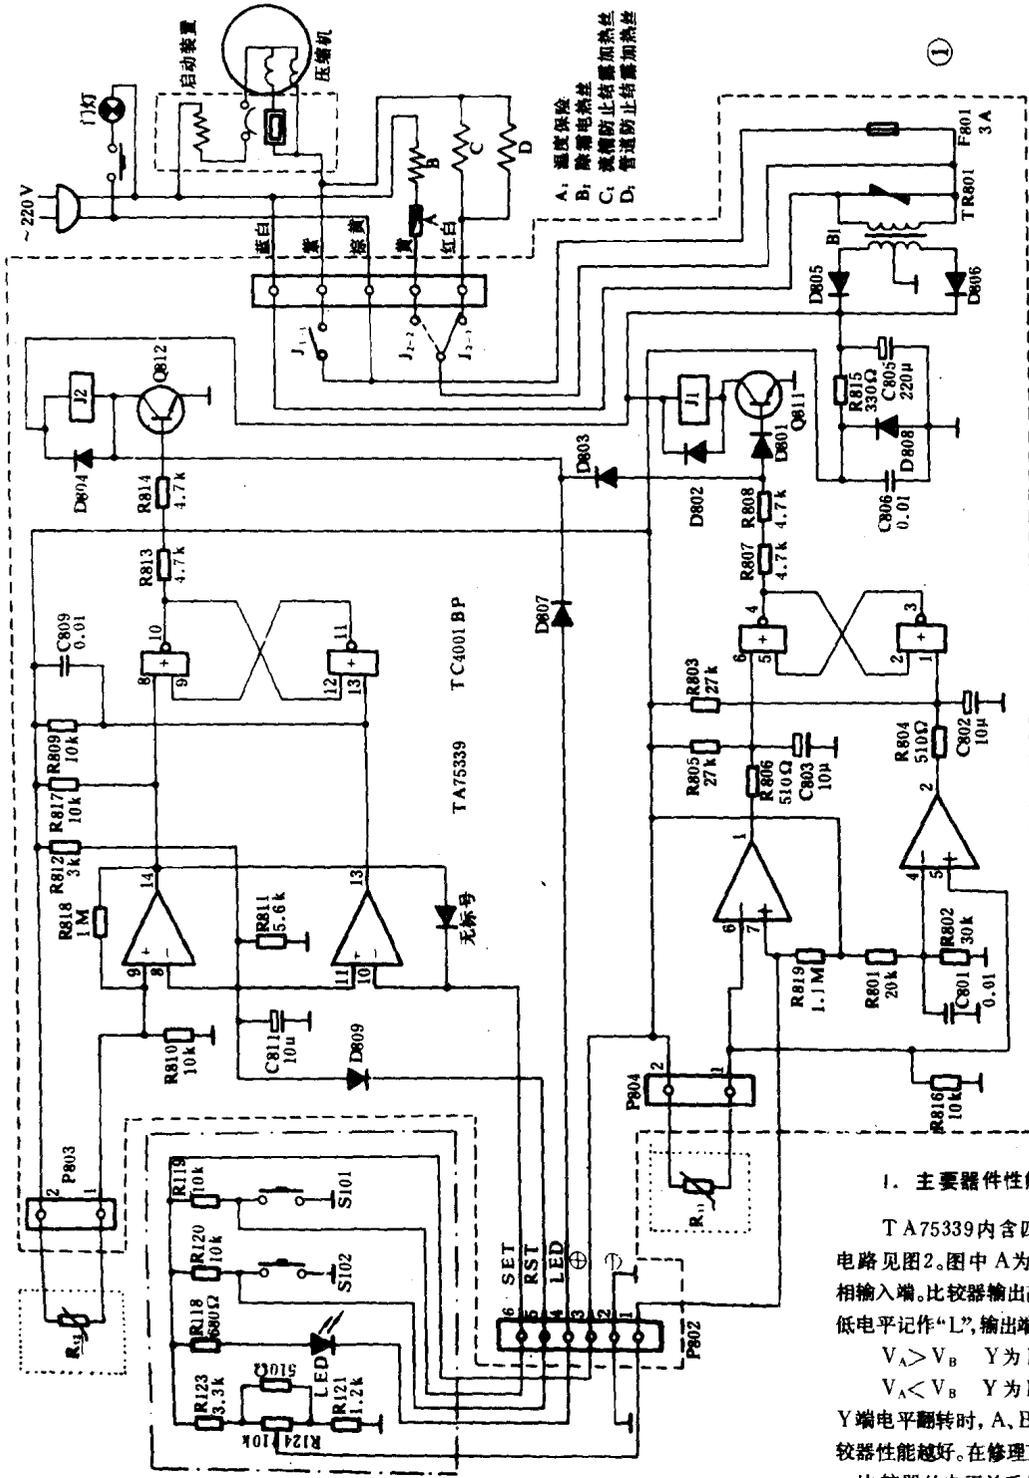
图1是东芝GR-205E(G)电冰箱电子温控电路原理图,整个电路由主电路、控制电路和感温器件三部分组成。

图中虚线部分是主电路,安装在冰箱后盖板上部。有信号处理电路(TA75339、TC4001等),驱动执行电路(Q811、Q812、J₁、J₂等)和电源电路(B1、D805~D806、D808等)。
