# 手机常见硬、软故障 分析与排除实例 (彩图部分)

# 手机维修教程

## 手机常见硬、软故障分析与排除实例

### (彩图部分)

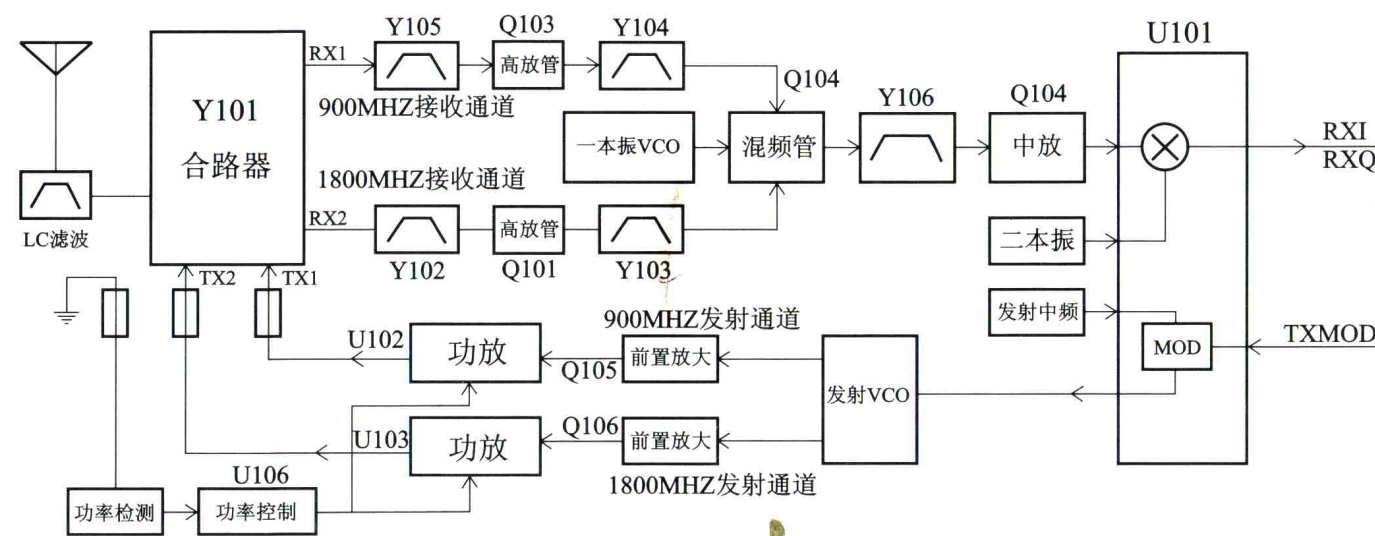
一、摩托罗拉V998双频手机射频部分方框图

各部分功能简介：

- 1、Y101收发合路器：相当于天线开关，有两个RX端和两个TX端，坏后会出现无网络服务，发射关机甚至烧功放等故障。
- 2、接收前端信号的处理由分立元件电路组成，其中三极管Q103和Q101分别放大900MHZ系统和1800MHZ系统接收信号，Q104为混频管，两个系统的混频都由它完成，输出中频信号相同。
- 3、中频滤波，中频放大管以及中频集成电路两系统共用，Q104为中放三极管，U101为软封装IC，与其他摩托罗拉不同，但经过它分解出的RXI和RXQ信号与其他摩托罗拉手机相同。
- 4、由于是双频手机，所以本振信号也分两个部分，在CPU控制下通过开关控制。
- 5、发射部分由发射VCO，前置放大管和功放模块等几部分组成，根据接收信号频率不同，CPU控制发射VCO产生相对应的发射信号，如果工作在900MHZ系统，则前置放大管Q105工作，功放U102工作，输出信号经过合成器TX1端到天线发射，如果工作在1800MHZ系统，则前置放大器Q106工作，功放U103工作，输出信号经过合成器TX2端到天线发射。
- 6、功率控制与其他摩托罗拉手机相同，也是由微带线互感器耦合信号，经二极管整流后送到功率控制模块32D91，由32D91的第7脚输出一路控制信号控制功放增益。
- 7、射频部分也有四个锁相环：两个接收、两个发射。收发信号工作在哪个系统由CPU自动控制。

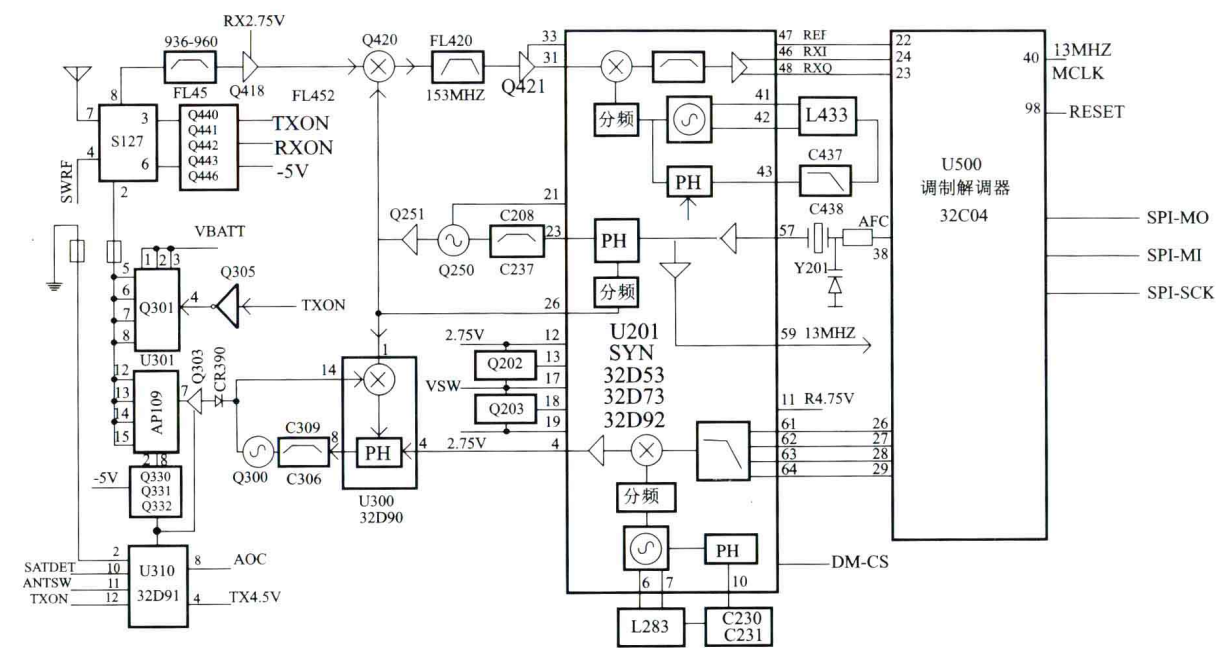
## 一、摩托罗拉338手机射频部分方框图

### 几点说明:

- 1、摩托罗拉338与摩托罗拉328有很多相同之处，主要由接收前端，中频IC，发射混频，功放以及调制解调器等组成。
- 2、天线开关电路由S127与控制管Q440、Q441、Q442、Q443组成，该部分不正常会出现无网络，发射关机故障。
- 3、由立元件Q418、Q420、Q421组成了接收前端电路，分别为高放、混频和中放电路、不正常会出现不入网。
- 4、中频IC型号为32D92，与部分328相同，该IC可以用32D53或32D73替代。
- 5、与328相同，也有两只稳压管Q202和Q203，它们的集电极输出2.75V电压供射频电路，大部分不入网的故障与它们的好坏有关。
- 6、调制解调器U500型号为32C04，它的作用起到了射频电路与逻辑电路间的接口。
- 7、发射混频器型号为32D90，与328手机相同，该IC与Q300等构成了发射VCO，产生发射信号
- 8、由功放模块(AP109)和电子开关Q301以及功率控制模块组成了功率放大电路，其中Q303为前置放大管，U310型号为32D91，与Q330、Q331和Q332组成功放负电压控制电路，Q301电子开关提供功放正电源，受Q305的控制，而Q305又受TXON控制。

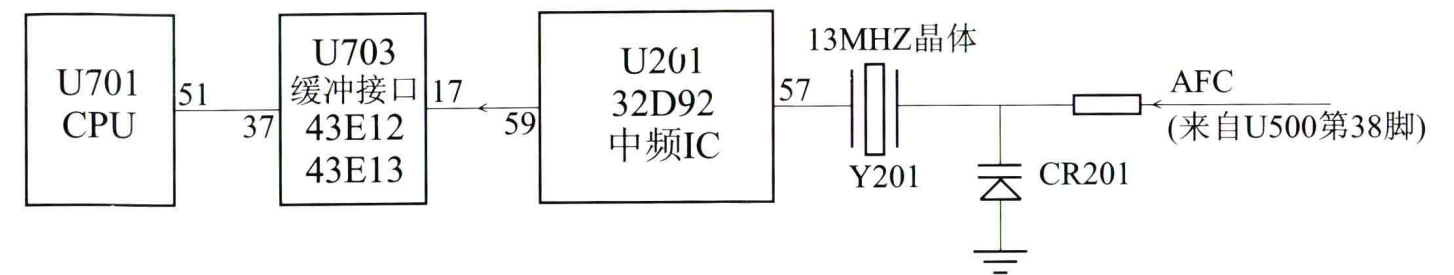
## 二、摩托罗拉338手机13MHZ时钟产生电路:

该电路与328手机完全相同，所不同的是13MHZ时钟晶体形状不同，在338手机的13MHZ晶体形状与cd928的13MHZ晶体形状相同。13MHZ时钟不正常会引起不开机，所以，在不开机时应测缓冲接口U703的第37脚是否有13MHZ信号，没有13MHZ的主要原因是中频IC坏或有虚焊，其次是13MHZ晶体坏。

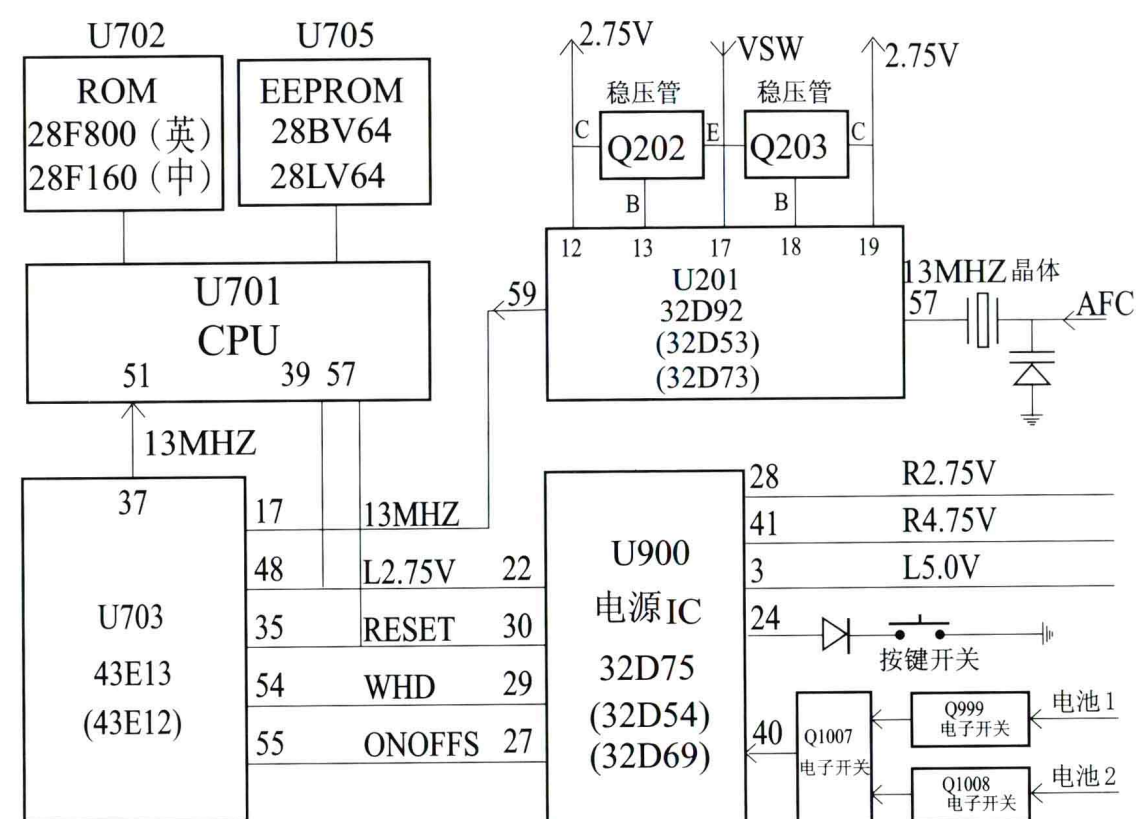
#### 四、摩托罗拉338电源电路方框图及不开机故障原因

不开机故障的原因:

- 1、开机线不正常：
  - ①按键显示板接口接触不良引起；
  - ②翻盖接口座J601虚焊以及软排线接触不良。
- 2、电源IC不正常：正常情况下应有四组电压，即第3脚输出5.0V，第22脚输出2.75V，第28脚输出2.75V，第41脚输出4.75V电压，大多数不开机故障都是电源IC坏引起。
- 3、13MHZ时钟不正常引起。
- 4、缓冲接口不正常：因为13MHZ信号要经过缓冲接口到CPU，同时维持信号来自于缓冲接口，且低电告警的检测也由缓冲接口完成，所以缓冲接口不正常也引起不开机。
- 5、电子开关：Q999、Q1007和Q1008 三个电子开关不正常也会引起不开机。
- 6、CPU 坏以及软件故障都会引起不开机，但这里要注意，由于CPU和版本都采用了软封装IC，所以无法更换，如果坏，只能更换主板或者返厂。

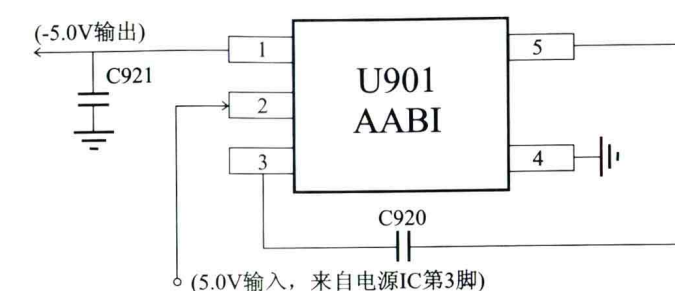
- 1、显示屏坏，大多数显示故障都是显示屏坏。
- 2、按键显示板接口座虚焊或接触不良。
- 3、显示负电压不正常，这里的负电压产生与328不同。负电压产生电路如下图所示：

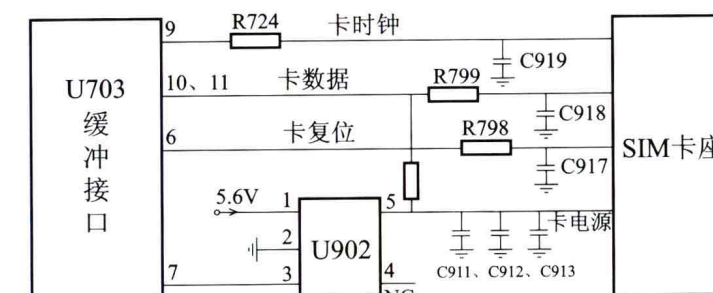
#### 六、摩托罗拉338手机卡电路故障原因:

- 1、卡供电不正常：U902的第1脚5.6V，第5脚输出5.0V脉冲送SIM卡电源脚。
- 2、缓冲接口电路虚焊：U703第9、10、11、6、7脚如有虚焊，将使SIM卡数据、卡复位、卡时钟不正常。
- 3、阻容元件虚焊或滤波电容漏电。
- 4、卡座接触不良。

2、卡电源由稳压管 U902 的第 5 脚提供, U902 的第 1 脚电压为 5.6V, 来自于电源 IC 的第 39 脚, 第 3 脚为控制脚, 来自于缓冲接口电路的第 7 脚, 正常情况下, 当插入卡后从第 7 脚输出高电平使 U902 第 5 脚输出 5V 脉冲电源供给 SIM 卡。

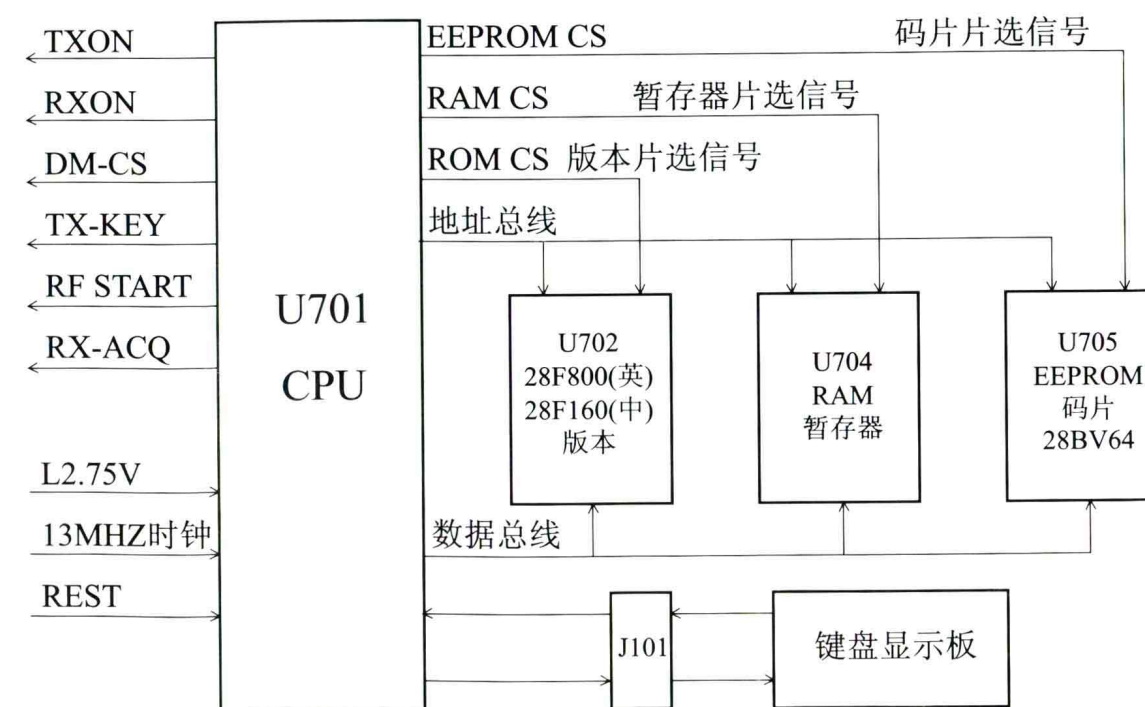
### 七、摩托罗拉388逻辑控制方框图及软件故障的处理:

在 338 手机中，CPU 和版本都采用了软封装 IC，无法更换。

- 1、显示“见供销商”  
的处理，可以采用维修卡中的转移卡转移或覆盖卡覆盖，最好采用覆盖卡。
- 2、显示“请等待，输出八位特别码”这种故障也是软件故障，可以使用带有解除特别码功能的维修卡解除。
- 3、锁机：锁机也属于软件故障可以用测试卡查出开机密码解锁。

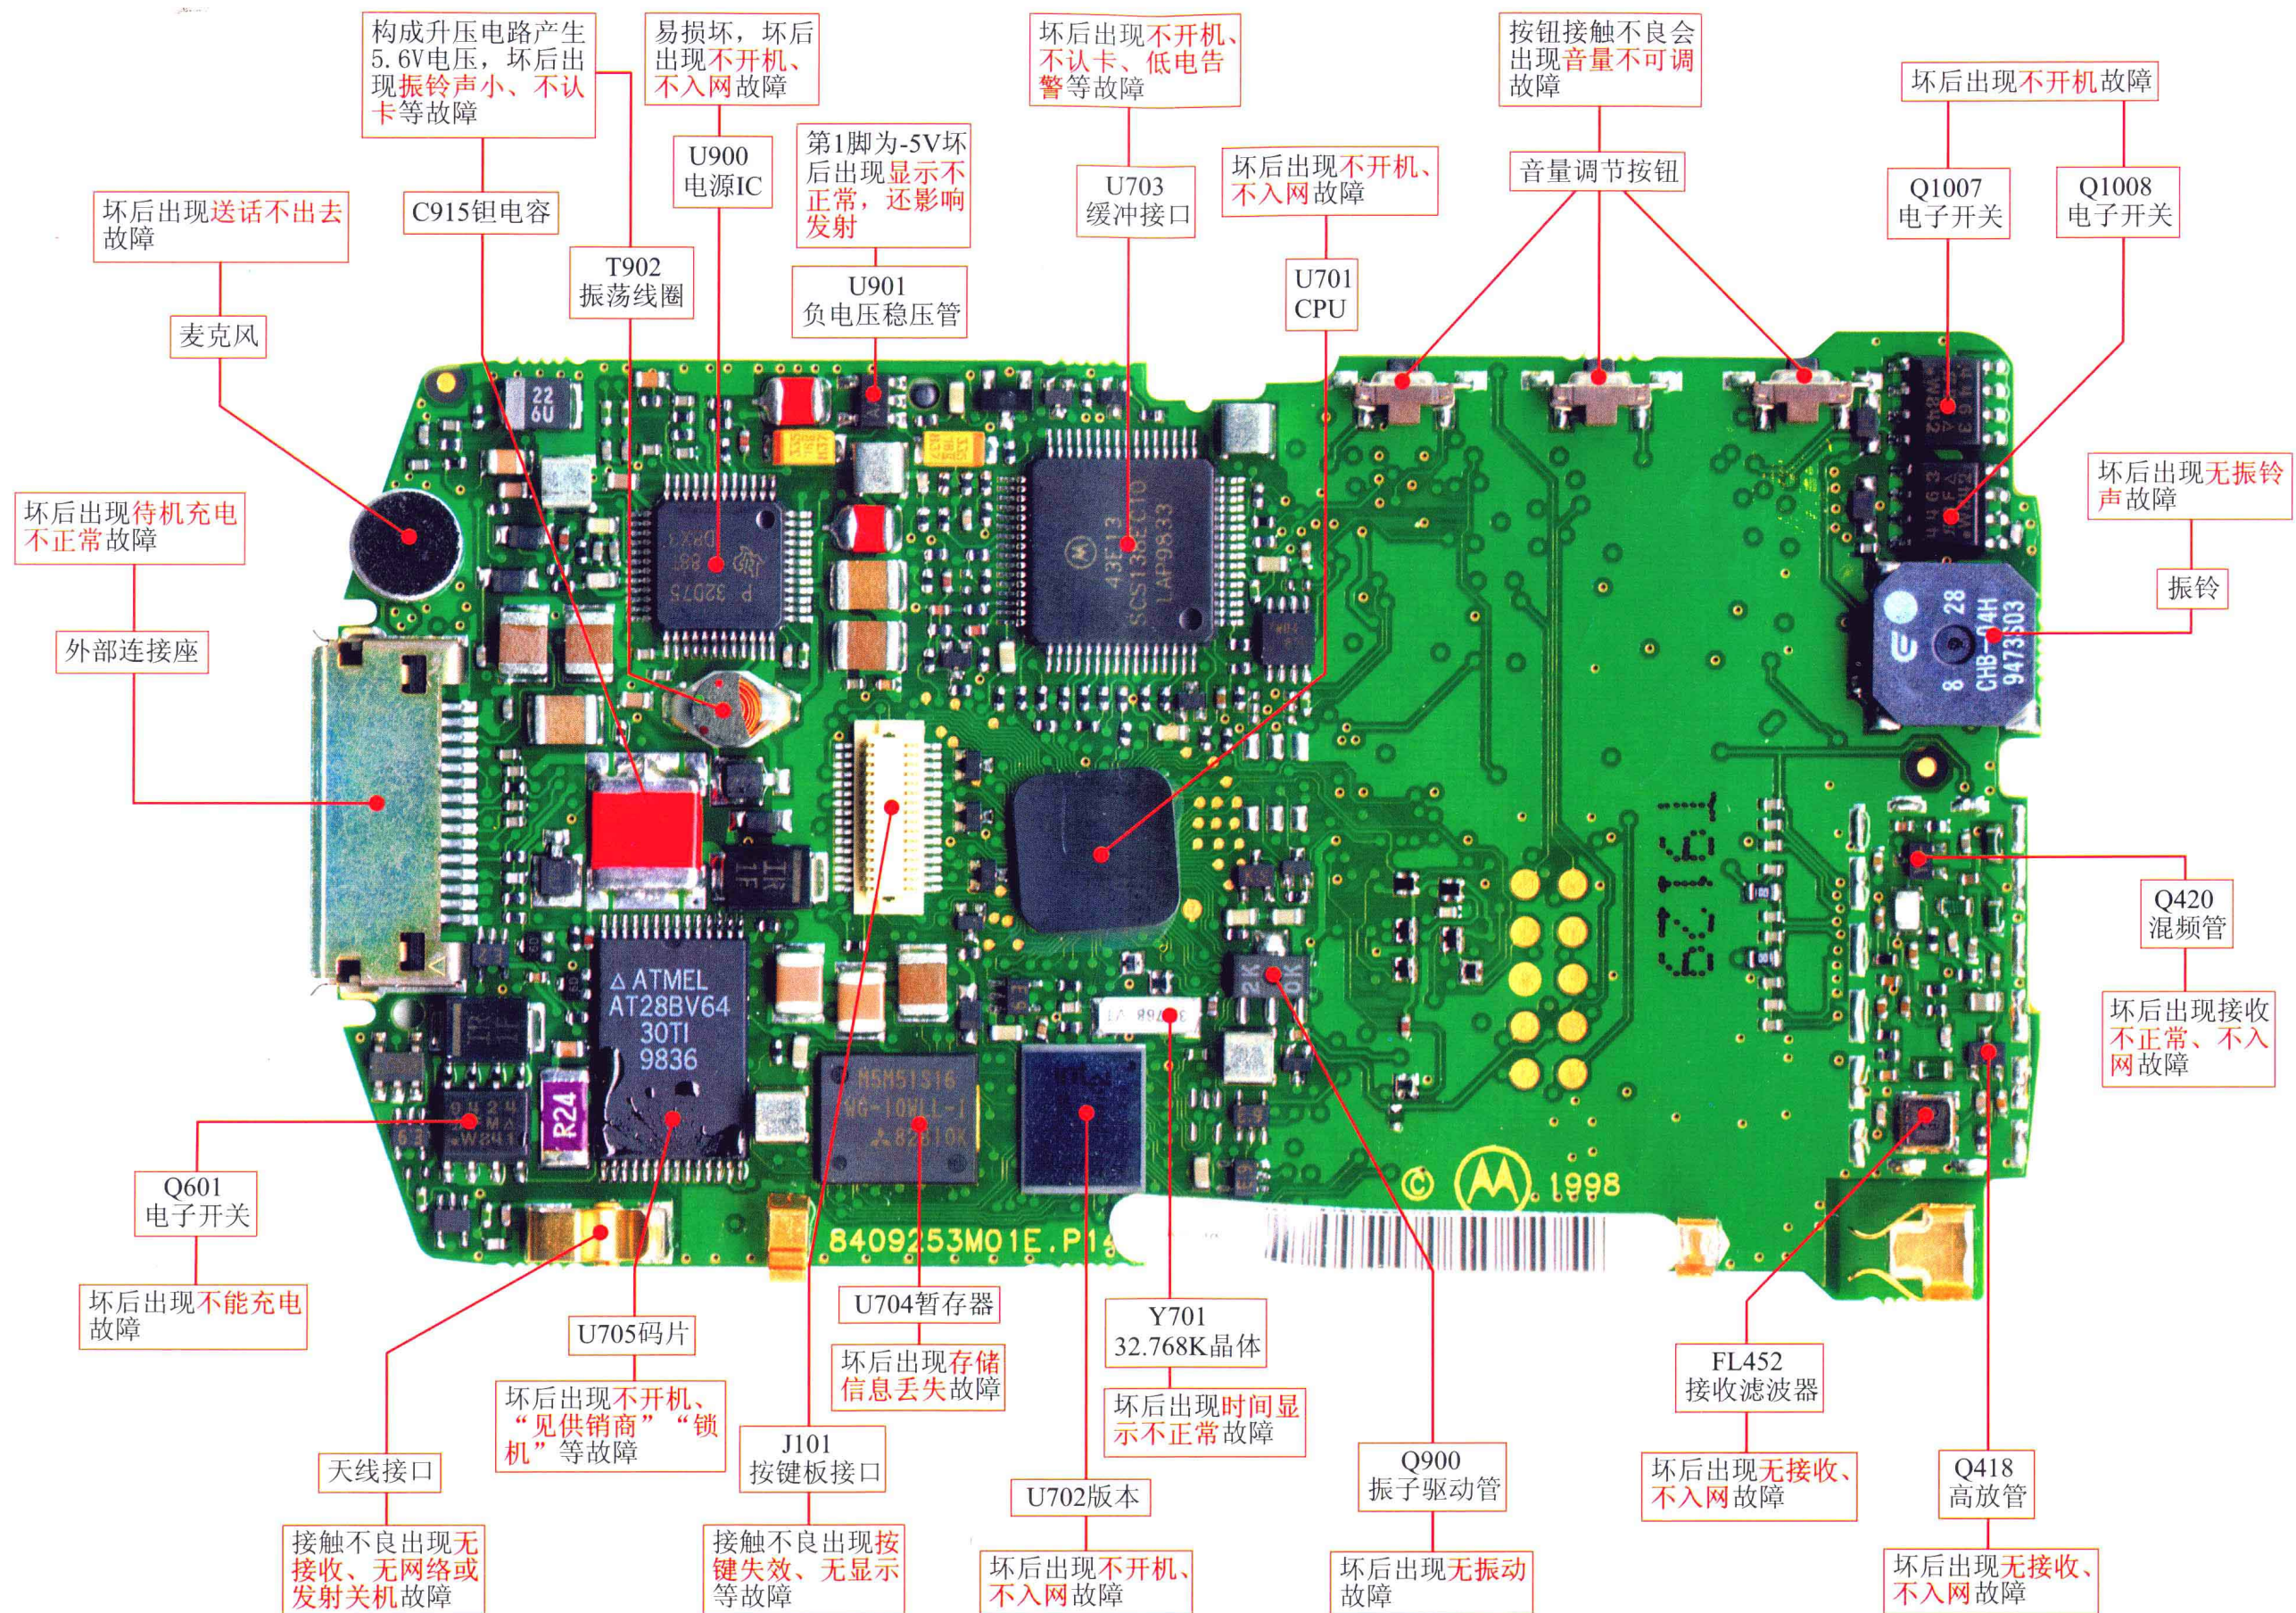
## 摩托罗拉 338 手机故障维修彩图之二

8、一本振信号由Q205、Q200和Q206自动切换，当工作于900MHZ系统时，一本振产生720~745MHZ信号，当工作于1800MHZ系统时，一本振产生1590~1665MHZ信号。

3、电池正极通过电子开关接电源 IC 第 25 脚和 40 脚，外电源通过电子开关给电池充电，在维修时，从外部接口供电能在取下按键板时开机，便于测量。

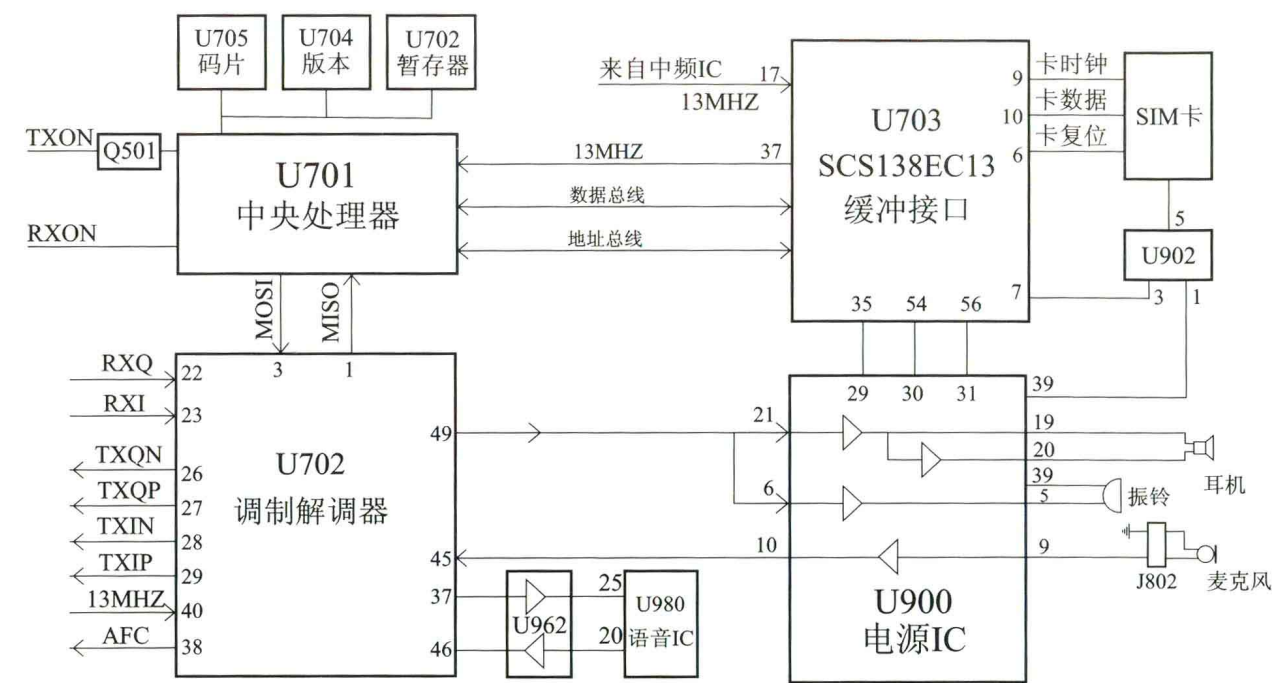
五、摩托罗拉cd928逻辑部分方框图：

几点说明：

- 1、在cd928中，CPU、版本和暂存器都采用软封装形式，因此逻辑控制电路的维修更加困难，坏后只能返厂。
- 2、在cd928中，调制解调器U702功能更强，有以下几方面的功能：
  - ①接收信号RXI和RXQ转换为数字信号供CPU，
  - ②发射基带信号通过调制解调器分解为四路调制信号TXIP、TXIN、TXQP和TXQN。
  - ③产生自动频率控制信号AFC；
  - ④话音数字信号，经过该IC转换为模拟话音信号送电源IC放大后供耳机发声。
  - ⑤麦克风信号经电源IC放大后送该IC转换为数字信号。
  - ⑥录音信号通过该IC后存储的语音IC中。
- 3、电源IC的功能与328相同，除了提供手机工作的电源之外，还放大话音信号振铃信号及麦克风信号，从第19和20脚输出信号到耳机发声，从第5脚输出信号振铃，麦克风信号从第9脚输入电源IC后放大。
- 4、缓冲接口电路型号为SCS138EC13，它可以用328或GC87C中的缓冲接口电路43E12或43E13替代。它的功能除了卡电路接口处，还提供电源维持信号、低电路告警信号等。坏后会出现不开机，低电告警，不认卡等故障。

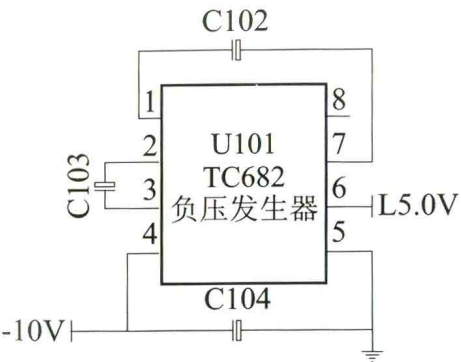
六、摩托罗拉cd928显示电路：

- 1、cd928显示负电压产生电路如在左图所示，和328一样，也是由TC682产生，即TC682第4脚在正常情况下，输出-10V电压提供给显示屏，同时还提供给天线开关电路。
- 2、cd928显示故障的原因：
  - (1)显示屏坏：显示故障大多出现在显示屏坏。
  - (2)显示负电压不正常：显示负电压产生后还要经过开关管后送到显示屏，如果开关管不导通，负电压到不了显示屏，也不显示。开关管的导通受CPU控制，所以当软件出故障或CPU坏时，会使显示屏因无负电压而显示不正常。

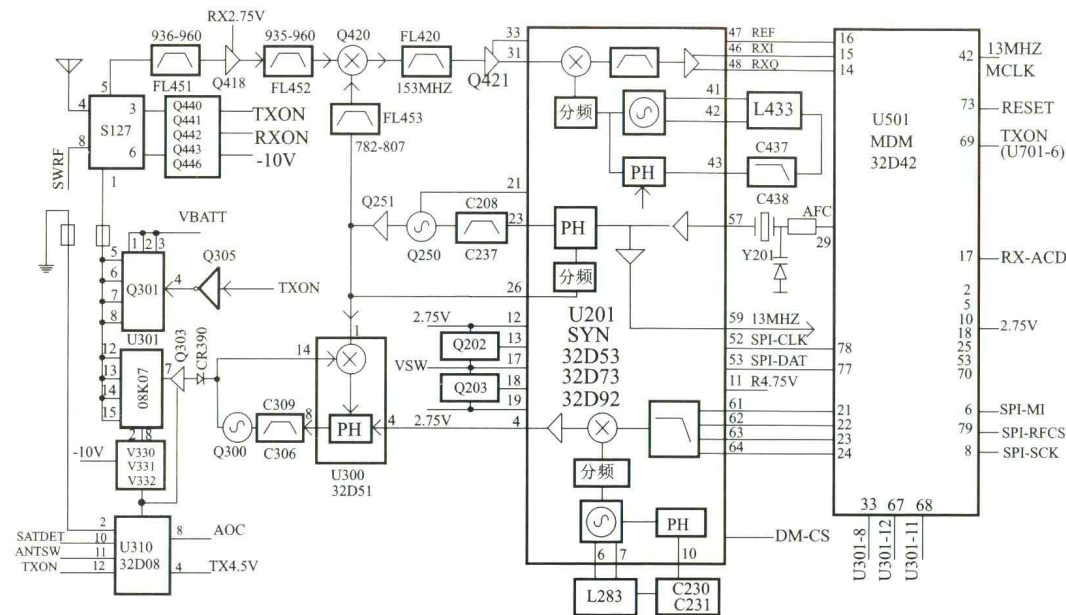
## 一、摩托罗拉GSM328手机射频部分方框图

### 几点说明:

1、在328手机中有四个锁相环，其中两个接收锁相环分别产生782~807MHZ信号和306MHZ信号，两个发射锁相环分别产生108MHZ和890~915MHZ信号，判断锁相环的好坏可以用示波器测量锁相环控制电压，测试点如彩图所示（在测发射锁相环时要拨打“112”）。

2、在射频部分有两个非常重要且易出故障的三极管Q202和Q203，这两个三极管相当于两只调整管，它们的发射极电压来自电源电路，正常值为3.5V左右，基极与中频IC相连，正常时集电极输出2.75V电压，如果不正常，将引起不开机，不入网故障。

4、接收部分，高频放大，混频和中放电路都由分立元件组成，所以在维修时要特别注意它们是否有虚焊现象，同时要注意它们的供电，高放和混频电路都受到接收控制信号RXON的控制，所以如果软件不正常，引起RXON不正常时，接收电路也会不正常。

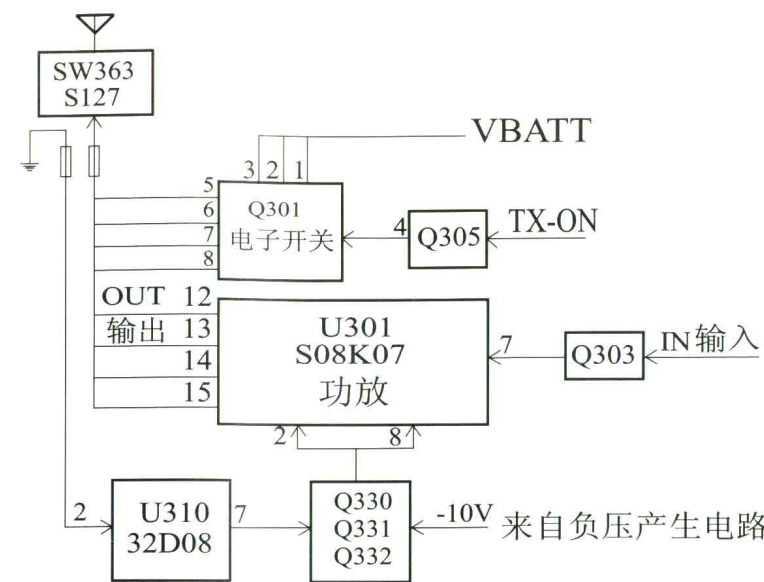
## 二、摩托罗拉GSM328手机功放电路方框图

### 几点说明:

1、功放IC型号为S08K07，该功放共有16脚，其中第7脚为信号输入，第12、13、14、15脚为信号输出，第2、8脚为功率控制。这种功放有负电压控制，负电压来自于负电压产生电路（TC682的第4脚），受三极管Q330、Q331和Q332的控制，正常情况下，在拨打“112”时测量功放第2、8脚有-5V左右的脉冲。

3、功率控制模块32D08，在摩托罗拉系列手机中，大部分采用该IC做为功率控制模块，第7脚输出经Q330、Q331、Q332后控制功放增益。

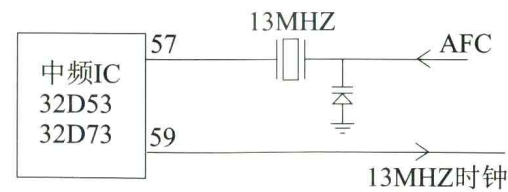
## 三、13MHZ时钟产生电路:

13MHZ时钟信号一方面作为逻辑时钟，另一方面作为锁相环电路的基准频率，它的正常与否有关系到开机，即正常开机的手机，13MHZ信号一定正常，反之，13MHZ信号不正常，一定不开机，由中频IC和13MHZ晶体组成，测量时用示波器测中频IC第59脚，如果没有，大多数为中频IC坏，少数情况是13MHZ晶体坏或周围阻容元件虚焊。
