# 家电维修技术

1998 年第 1 期(总第 49 期)

# 目 录

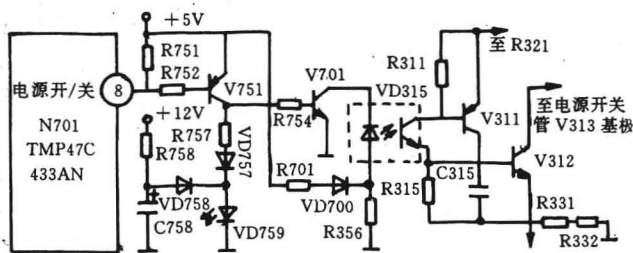
图 71 牡丹 54C10A 型机电源开/关控制电路

牡丹 54C10A 型机电源开/关控制电路(见图 71)为例,将光电耦合器隔离控制电路分析如下:当开机接通电源开关时,由副电源电路产生的 +5 V 电压供给微处理器 N 701 (TMP47C433AN)⑫脚(V<sub>DD</sub>)和 N 701 ⑬脚复位电路,对微处理器进行清零复位初始化工作,并在时钟的控制下, N 701 ⑧脚(电源开/关控制端)输出低电平(0 V)→驱动三极管 V 751 饱和导通(此时 VD 759 电源指示发光二极管点亮)→V 701 亦饱和导通→光电耦合器 VD 315 内发光二极管发光(以上为冷端)→VD 315 内的光敏三极管被光激励而导通(以下为热端)→光电耦合器控制管 V 311 饱和导通→开关管基极分流控制管 V<sub>312</sub> 随之饱和导通→开关管 V<sub>313</sub> b 极电流被 V<sub>312</sub> 旁路而 V<sub>313</sub> 截止不工作,电视机处于“等待”状态。

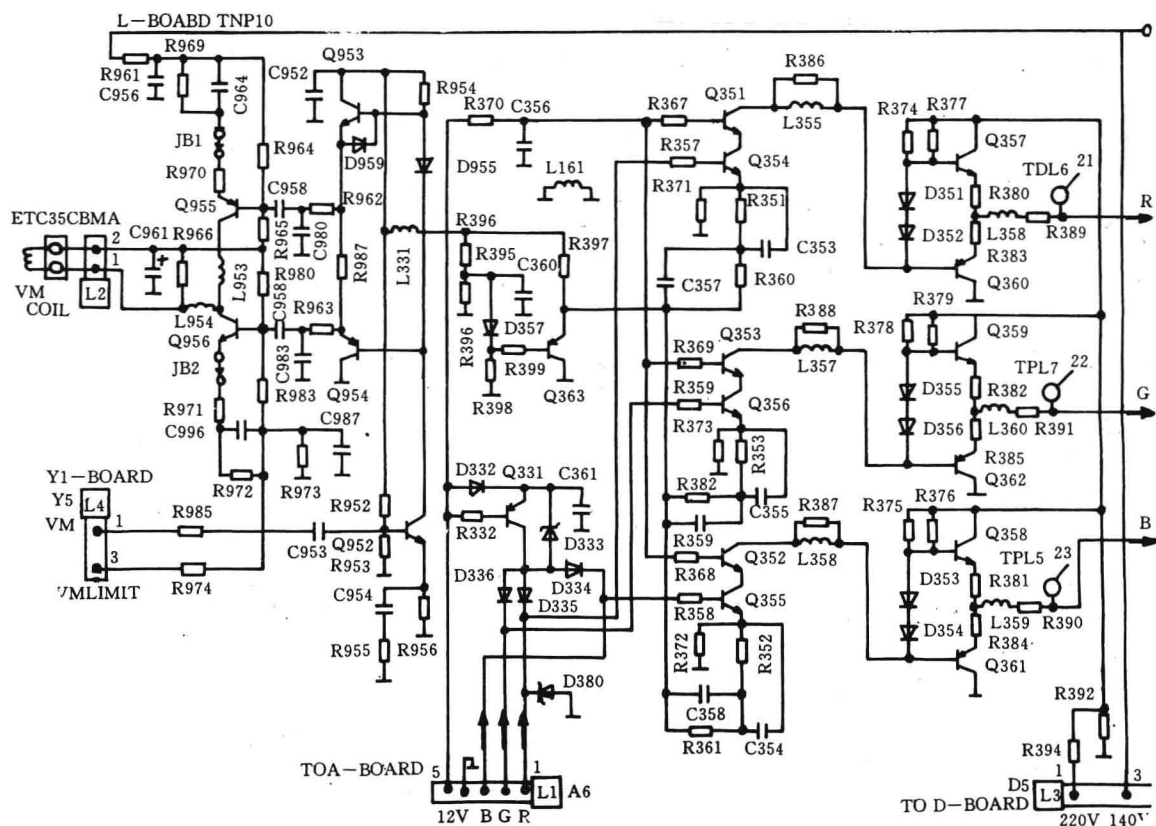
Q 955、Q 956 组成末级互补推挽功率放大器。R 970、R 971 为互补推挽功放级的负反馈电阻,其作用是提高末级功放的工作稳定性。在 Q 952 集电极输出正极性 VM 脉冲时,NPN 管 Q 953、Q 956 导通,PNP 管 Q 954、Q 955 截止。Q 953 驱动 Q 956 导通后,耦合电容 C 961 放电,放电路径为: C 961 正极→

VM线圈→L954→Q956集—射极→R971+R972+R973→地,扫描速度调制电流由VM线圈②流向①;在Q952集电极输出负极性VM脉冲时,PNP管Q954、Q955导通,NPN管Q953、Q956截止。Q954驱动Q955导通后,耦合电容C961充电,充电回路为: +140V电源→R961+R969+R970+Q955射—集极→L953→L954→VM线圈→C961正端→地,扫描速度调制电流由VM线圈①流向②。VM线圈挂于显像管颈上,交变的扫描速度调制电流在VM线圈中激发一个新的附加偏转磁场,它与原偏转线圈中线性锯齿波电流激发的偏转磁场迭加(见图1),使等速扫描的电子束流按照亮度信号变化(强或弱)作加速或减速扫描,其效果等效于“勾边”补偿作用,屏幕图像由黑→白→黑界面变化十分陡峻,从而获得边缘鲜明、轮廓清晰的高度画面。

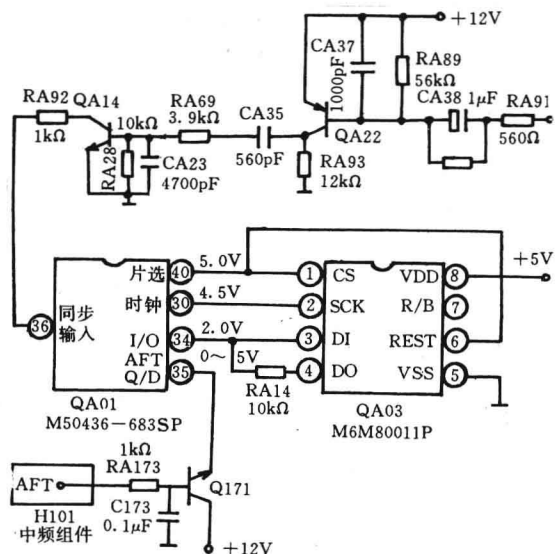
图 1 东芝 2500XH 微处理器 AFT 输入及存储器电路

QA01 (M50436—683SP) 的 ③⑥ 脚为同步脉冲输入脚(如图 1),在调谐选台期间 CPU 若检测到该脚有同步信号输入,就判为接收到电视信号,然后根据 ③⑤ 脚 AFT 电压来实现自动搜索调谐的准确性。然后 CPU 在 ③⑥ 脚时钟脉冲的作用下,由 ②④ 脚输出波段数码及调谐数码给 QA03 (M6M80011P),以便在相应预置号存储

器单元进行存储。当没有同步脉冲进入 QA01 的 ③⑥ 脚时,微处理器就无法判断有没有调谐到电视信号,也就是在“ASM”方式或“V/U”方式调谐中,即使有电视信号,微处理器也不会自动停住去完成调谐数码的存储记忆操作。此时应检查 QA22、QA14 组成的同步分离电路。当 QA01 的 ③⑤ 脚没有 AFT 电压输入时,CPU 就无法完成调谐过程中的微调操作,这时应检查 AFT 缓冲放大管 Q171 等。

根据以上分析,开机将音量调至最小,然后关机再开试听音量大小并未改变,由此说明存储器没有损坏。然后用示波器观察 QA01 ③⑥ 脚波形,有正常的行同步脉冲波形。按频道搜索键“ASM”测量 ③⑤ 脚 AFT 电压的变化范围不正常。关机测量 R173、C173 等元件均正常,怀疑 Q171 损坏,更换一个新管后试机,自动搜存节目信号恢复正常。

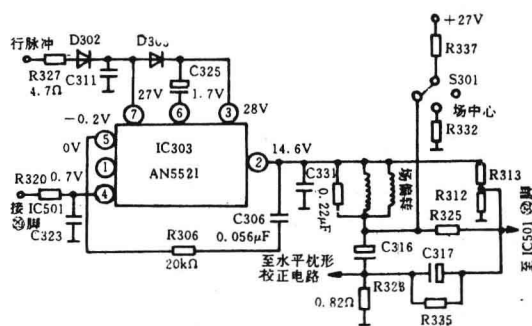
图 2 东芝 2500XH 型形电场输出电路

场输出电路由集成块 IC 303 (AN5521) 组成(如图 2)。场锯齿波电压从 IC 303 ④脚输入。在正程扫描期间 ⑤脚为低电平,⑥脚外接 D303 导通,使 C325 充电, C325 正极电压 26V 给 ③脚内部推挽管供电。在逆

程扫描期间, C325 上 26V 电压与 ⑦脚 27V 电压叠加,获得 53V 电压,给 ③脚供电,此时 D303 截止。

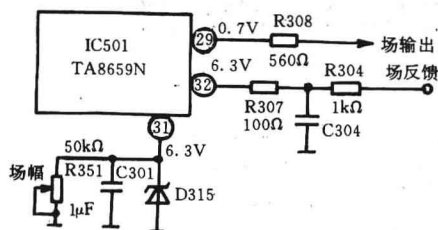
图 3 东芝 2500XH 型彩电场扫描脉冲形成电路

行场扫描振荡电路 IC 501 (如图 3) 的 ②⑨ 脚为场扫描脉冲输出脚, ⑩脚为场锯齿波电压形成脚,利用 C301 的充放电将产生  $2V_{PP}$  场频锯齿波, ⑪脚为场反馈信号输入脚。

测量 R307、R304,发现 R304 已开路,更换后试机,故障排除。

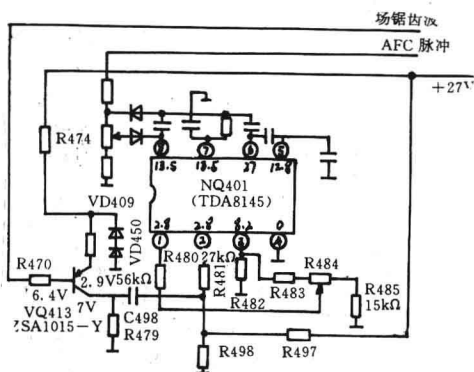
图 4 长虹 IC2588P 型彩电枕形校正电路

该机型东/西枕形失真校正电路采用的是 TDA8145 (如图 4)。场频锯齿波电压经 R 470 加到 VQ413 进行倒相放大,形成锯齿波电流,以 C498、R 481 送入 NQ 401 ②脚,放大后从⑤脚输出频率和宽度可以调整的方波脉冲电压。首先测 NQ 401 (TDA8145)各脚电压,其中①脚电压为 1 V (低于正常

值),②脚电压为 5V (高于正常值),其余各脚电压基本正常,接着测 VQ 413 各极电压均正常。分析电路图 4, NQ 401 ①脚电压由偏置电路 R 480、R 484、R 485 等元件组成。②脚由 R 481、R 498、R 497 等组成。分别测量①、②脚外围元件均未发现异常。怀疑 TDA8145 损坏,更换后试机,整机恢复正常。

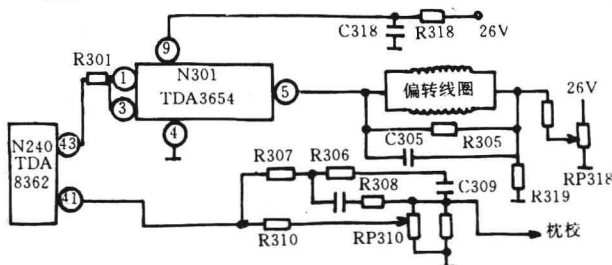
图 5 长虹 IC2591 型彩电场输出电路

场输出电路由 N 301 (TDA3654) 组成 (如图 5)。小信号处理电路 N 240 ④脚输出的场频锯齿波信号经 R 301 送到 N 301 ①、③脚进行放大,然后分别将

交直流信号反馈到 N 240 ④脚,以改善线性。首先用示波器观察 N 240 ④脚有正常的场频锯齿波波形,再测 N 301 ⑨脚电压为 24 V,亦正常。怀疑反馈支路上的元件 R 306、R 309、R 307、C 309 等有损坏。分别测量各元件,发现 R 307 开路,重新更换后试机,故障排除。

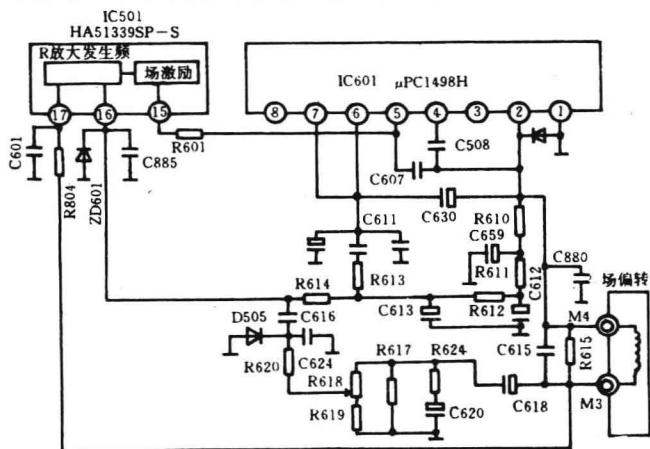
图 1 日立 CMT2S18 彩电场扫描电路原理图

**故障检修:**打开机盖,检查所怀疑部位各元件,未发现异常;测量场输出集成块 IC 601 的各脚电压见表 1 所示。从实测的电压值来看, $\mu$ PC1489H 的 ⑥脚电源输入端电压为 25 V,正常,说明本机电源电路、行扫描部分均正常,但其余各脚电压均异常,特别是信号输入端 ⑤脚电压,正常值应为 0.9 V 左右,而实测为 2.8 V,有明显的差别。输出端 ②脚电压正常值应为 14.9 V 左右,而实测接近于 0 V,说明场扫描电路没有信号输出。由此判断故障在场扫描电路(见图 1)。

断开电阻 R601 的任一脚,在场输出集成电路 IC 601 的信号输入端 ⑤、①两脚间加一个 6 V 左右的交流信号,此时,屏面上出现一闪一闪的光栅,测量 IC 601 信号输出端 ②脚的直流电压约为 14.7 V 左右,基本恢复正常,说明 IC 601 没损坏。此时,发现光栅先是黑白相间,后转为紫蓝色,到后来又变成了一块一块的红色。由此看来,IC 501 (HA51339SP—3)集成块出问题的可能性较大。因为它既要为场输出提供激励信号,又是色度解码集成块,颜色的变化和它有关。将电阻 R 601 焊下的一脚重新焊好后,测 IC 501 集成块的场激励信号输出端 ⑤脚电压约为 3.6 V 左右,而正常值应为 0.4~0.9 V 左右,显然该脚输出的电压不正常。检查相关元件均无损坏,由此判定问题出在集成电路 IC 501。换一同型号集成电路后,故障排除。

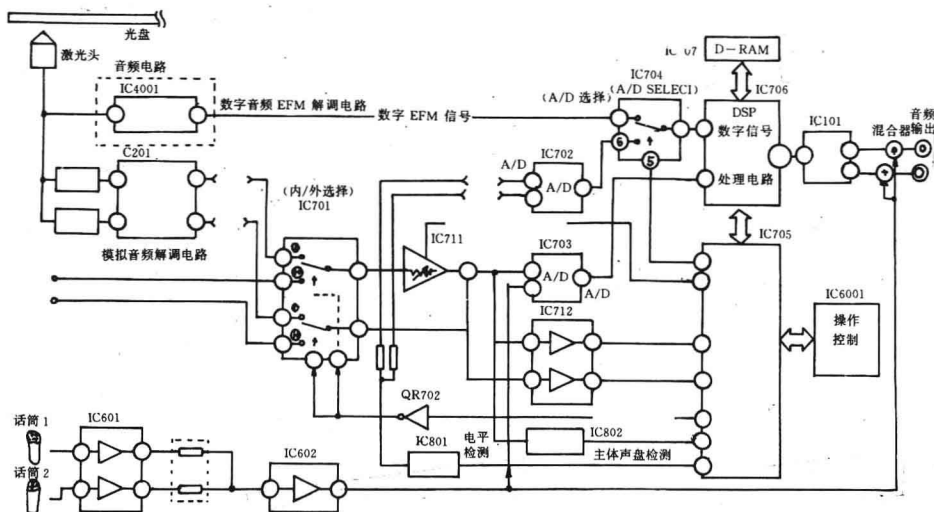
图 73 松下 LX-K770 型机卡拉 OK 电路

卡拉 OK 电路如图 73 所示(以松下 LX-K770 为例)。该电路的音频信号处理电路的音源有四种:①录制在碟片上数字伴音信号;②录制在碟片的模拟伴音信号;③从音频输入接送来的音频信号;④从话筒输入的话筒信号。这些信号可以进行开关控制和各种处理,从而实现了各个功能和不同的效果。从该电路来看 IC4001 为数字音频解调电路,LD 数字伴音和 CD 碟

片的数字伴音都由此电路来解调。IC201 为模拟音频解调电路,它的输出送到 IC701 中进行内外信号选择,然后由 A/D 变换器 IC702 和 IC703 变为数字信号,然后进入数字处理电路中进行数字处理。IC601 和 IC602 是话筒信号放大器,它的信号可以送到 A/D 变换器 IC703 中,也可以直接送到混合中与碟片信号混合后输出合成的音频信号,各电路的工作是由 IC705 控制,IC705 是接收 IC6001 操作电路的各个操作指令。

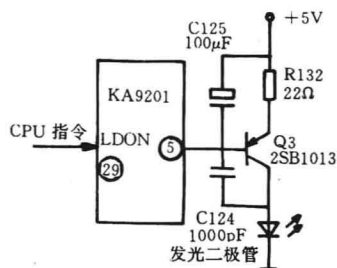
图 1 Paiaic K10 型发光驱动电路

**分析检修:**打开机壳通电试机,发现激光头有聚焦循迹动作,但无激光射出,测激光头发光二极管正向电阻正常,估计故障在发光驱动电路(实绘电路见图 1)。

②⑨脚为低电平→⑤脚为高电平→Q3 导通→+5 V 经 R132、Q3 加至发光二极管,激光头发光,测 KA9201 ⑤脚电压正常,但测 Q3 发射极始终为零,经检查,电阻 R132 已开路,换一新品,试机正常。

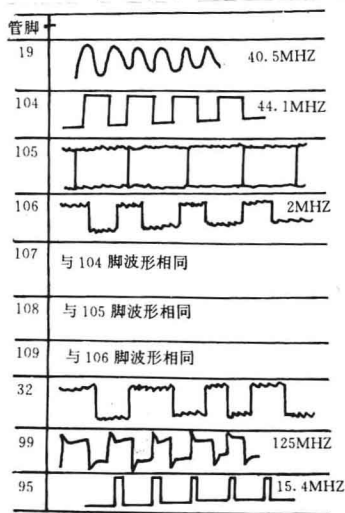
图 7 CL-480 集成电路关键脚波形图

为便于检修,现把 CL-480 集成块关键脚波形如图 7 所示,供参考。

**检修:**怀疑 CL-480 管脚虚焊,用木棒轻击四周,VCD 光盘导入正常,可见是 CL-480 虚焊而引起的。措施:重焊 CL-480 的四周管脚。VCD 导入不正常或不导入,大多数情况下为 CL-480 虚焊引起的,它的故障率约占 VCD 机的 70 % 左右。另外,VCI100 虚焊;VCI100 损坏,VXC1 损坏,VIC102 损坏、VIC2 等损坏,都有可能引起 CL-480 工作不正常。
