# 家电维修技术

# 家电维修技术 月刊

1999 年第 1 期(总第 61 期)

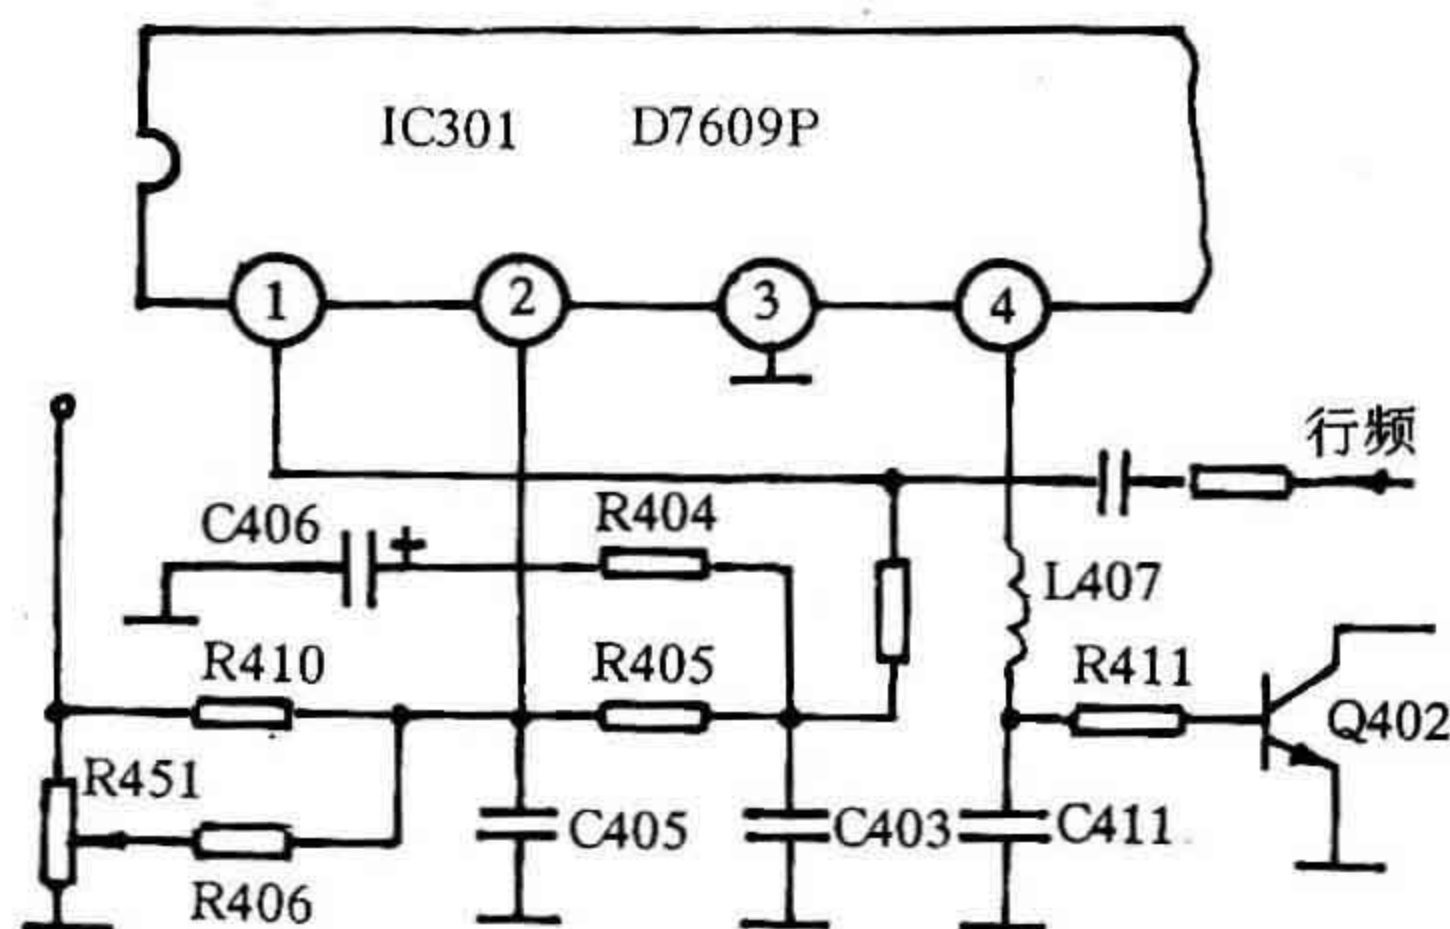
图 9 长城 JTC471—2F 彩电行振荡电路

3. 本机行振荡电路是一个工作在二倍行频的 RC 振荡器。集成电路 IC301(D7609P) 的②脚外接元件 R410、R406、R451 和 C405 是行振荡器的时间常数元件。正常工作时,通过调节微调电位器 R451,可以改变电容 C405 的充电时间常数,实现行频调整。当上述各元件变质损坏时,将会引起行频变化,甚至电路不起振。二倍行频经 IC301 内双稳态触发电路进行二分频后,可以得到 15625 Hz 的行频脉冲信号,经预激励放大后从 IC301 的④脚输出,传送到行推动管 Q402 的基极,形成 0.4 V 电压。现测得 Q402 基极电压为 0 V,所以应检查行振荡电路元件。

4. 测量 IC301 有关引脚电压,其中行频信号输出端④脚为 0 V(正常值 0.5 V);①脚为 2 V(正常值 4.1 V);②脚为 1.8 V(正常值 4.1 V)。各脚电压均偏低,说明 IC301 内部电路或外部元件有故障。经查各电阻阻值基本准确,用代换法逐一检查电容 C403、C405 和 C406,发现定时电容 C405 严重漏电。因此造成 IC301 ②脚电压由 4.1 V 降到 1.8 V,导致行振荡停振,进而使行输出级处于非工作状态,使电视机出现无光、无图故障。

2. 为了确定故障点,再测量行逆程脉冲整流滤波获得的 +16.5 V 电压为 0,说明行输出级未工作。测量行推动管 Q402 的基极电压也是 0 V(正常值为 0.4 V),说明行振荡电路有故障,没有行频脉冲输出(电路见图 9)。

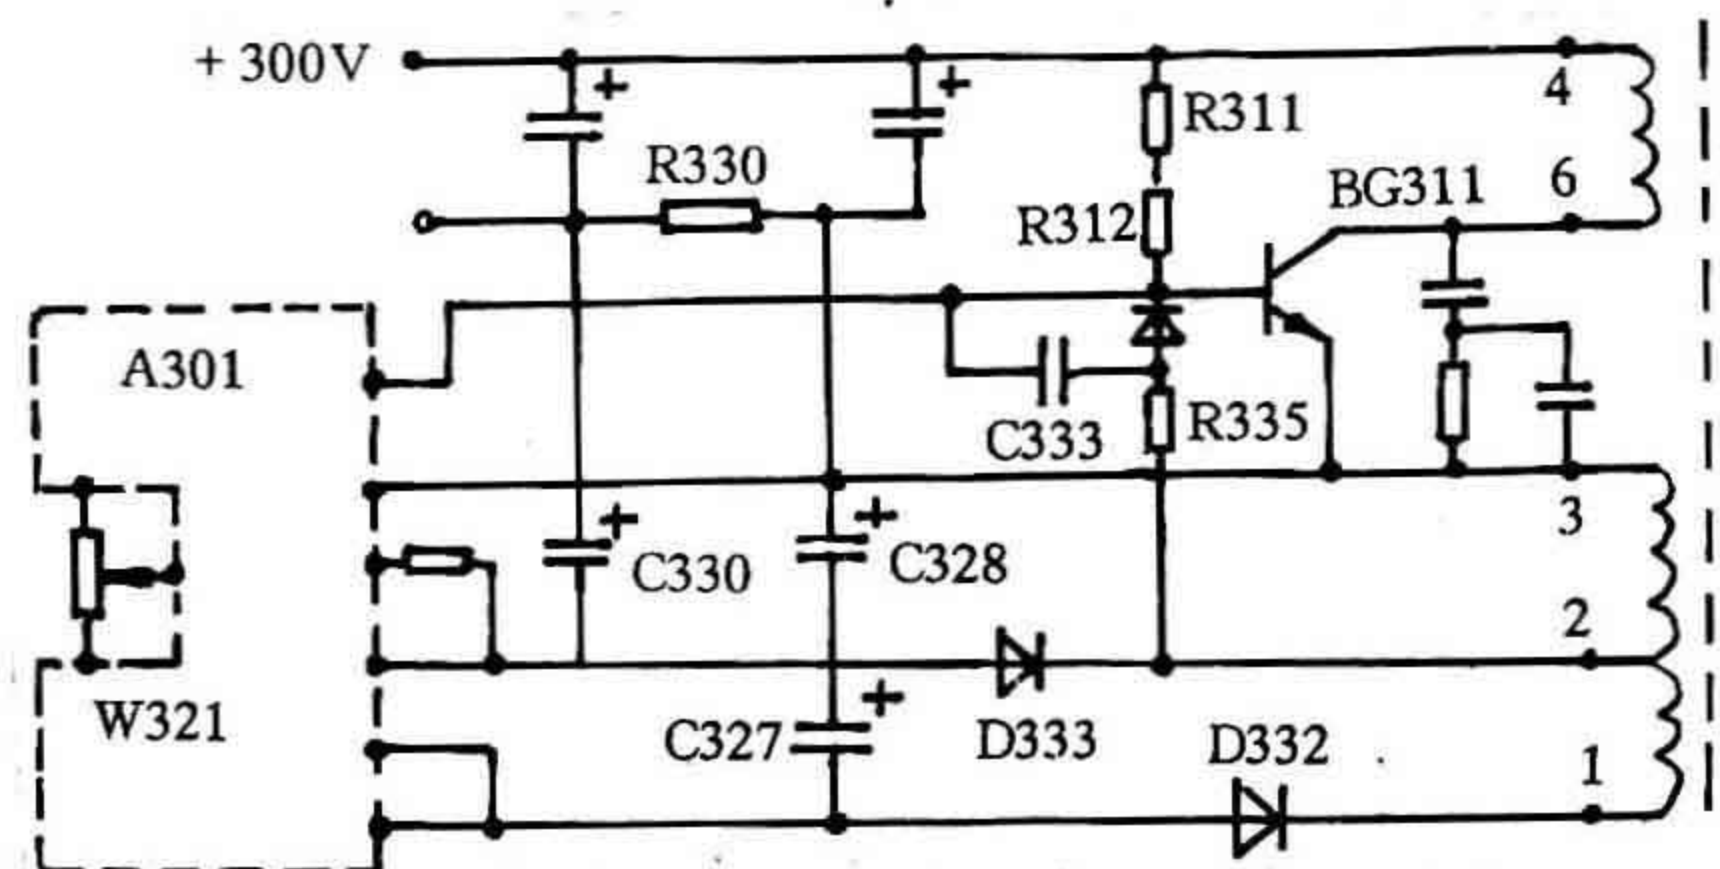
图 10 黄山 AH4724C 彩电开关电源电路

4. 该机属三洋 83P 机芯,其开关电源振荡分二个过程:第一过程是刚开机时的自激振荡过程。开关管 BG311 的导通和截止时间取决于电容 C333 的充放电时间常数。 $+300\text{ V}$  电压经 R311、R312、R335、T301 绕组②—③、R330 向 C333 充电,然后再经 BG311 的发射结、绕组②—③和 R335 放电。可见,当充放电支路元件变质,尤其是易损元件 C333 容量减少时,这一时间常数将减少,导致振荡频率升高,开关电源输出电压随之升高。

3. 检查开关电源稳压部分。调节电位器 W321、+B1 电压调整不到 130 V。怀疑厚膜电路 A301(JU0114)有故障,换上新品,故障依旧。看来故障不是 A301,应该再检查开关电源振荡电路(电路见图 10 所示)。

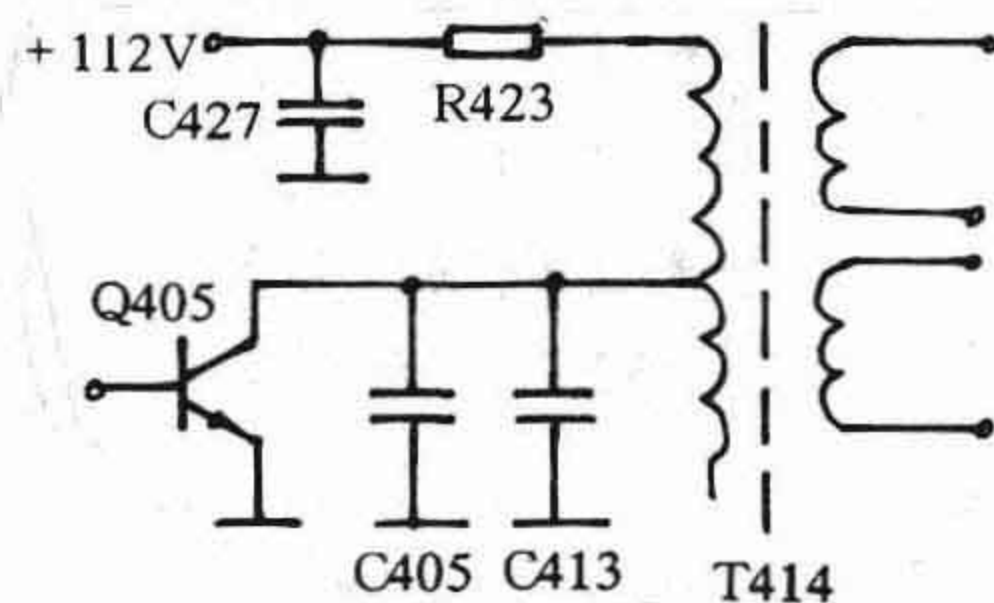
图 11 长城 JTC512 彩电行输出电路

$215\text{ V}$ ;  $+12\text{ V}$  端子为  $13\text{ V}$ ,稍微偏高,有可能是行逆程电容变质引起。在电容 C405( $200\text{ pF}$ )、C413( $0.01\text{ }\mu\text{F}$ )上并联接入  $1000\text{ pF}/1.6\text{ kV}$  电容时发现,原逆程电容 C413 的一脚有松动现象,时通时断,故障点原来在此。由于 C413 是两个逆程电容中容量较大的一只,它对逆程脉冲的宽度和幅度起决定性作用。当该电容接触良好时,电视机工作正常。当该电容因受热等原因而接触不良时,逆程电容的总容量(等于 C405 和 C413 的并联值)减少,引起行逆程脉冲幅度大增,行输出管因过压而击穿损坏。将 C413 两脚重焊并恢复其他电路后,电视机能正常收看。经过几个月的考验仍未再出故障(电路如图 11 所示)。

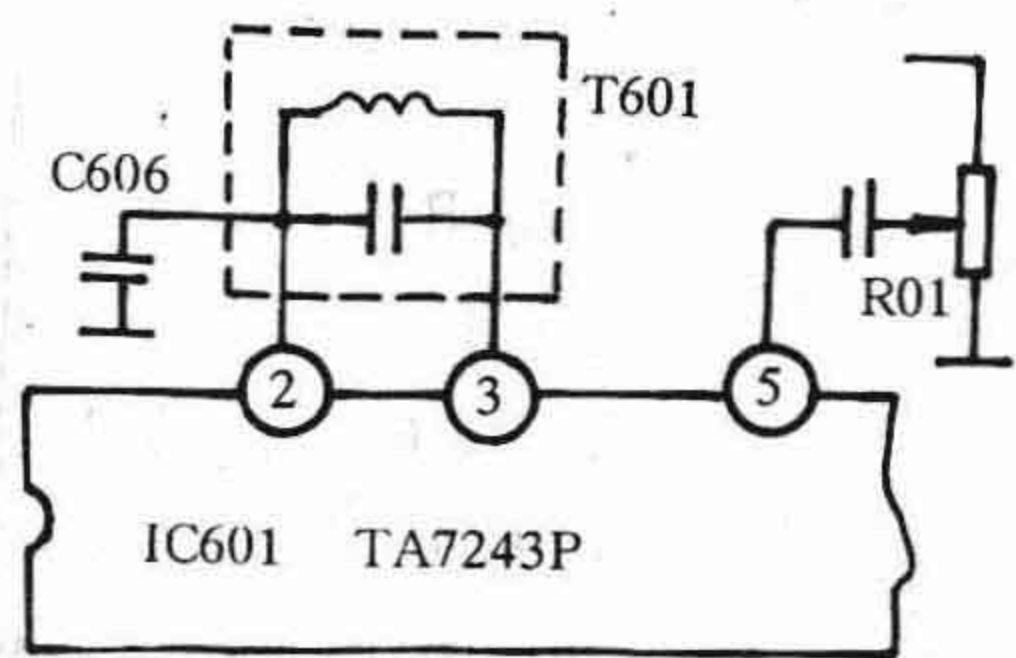
图 12 沈阳 SDCJ—47—10 彩电伴音电路

**分析与检修:**由于图像正常,所以可排除因高、中频通道故障引起伴音小的可能性。伴音小的原因应从喇叭、集成电路 IC601(TA7243P)和鉴频器等方面去寻找(电路见图 12 所示)。

1. 用起子的金属端从音量电位器 R01 和 IC601 的⑥脚加入干扰信号(人体感应或敲击),喇叭中有较大的“嗡”声或“喀啦”声,说明这部分电路和元件完好。

2. 用无感起子调整(往下旋动)鉴频器 T601 的磁芯,伴音有所增大。但磁芯旋到底端不能再旋时,伴音音量仍较小,且噪声较大。可见 T601 已经失谐,谐振频率已经偏离  $6.5\text{ MHz}$  中心频率。产生这一故障最大可能是 T601 内的谐振电容变质或容量减少。

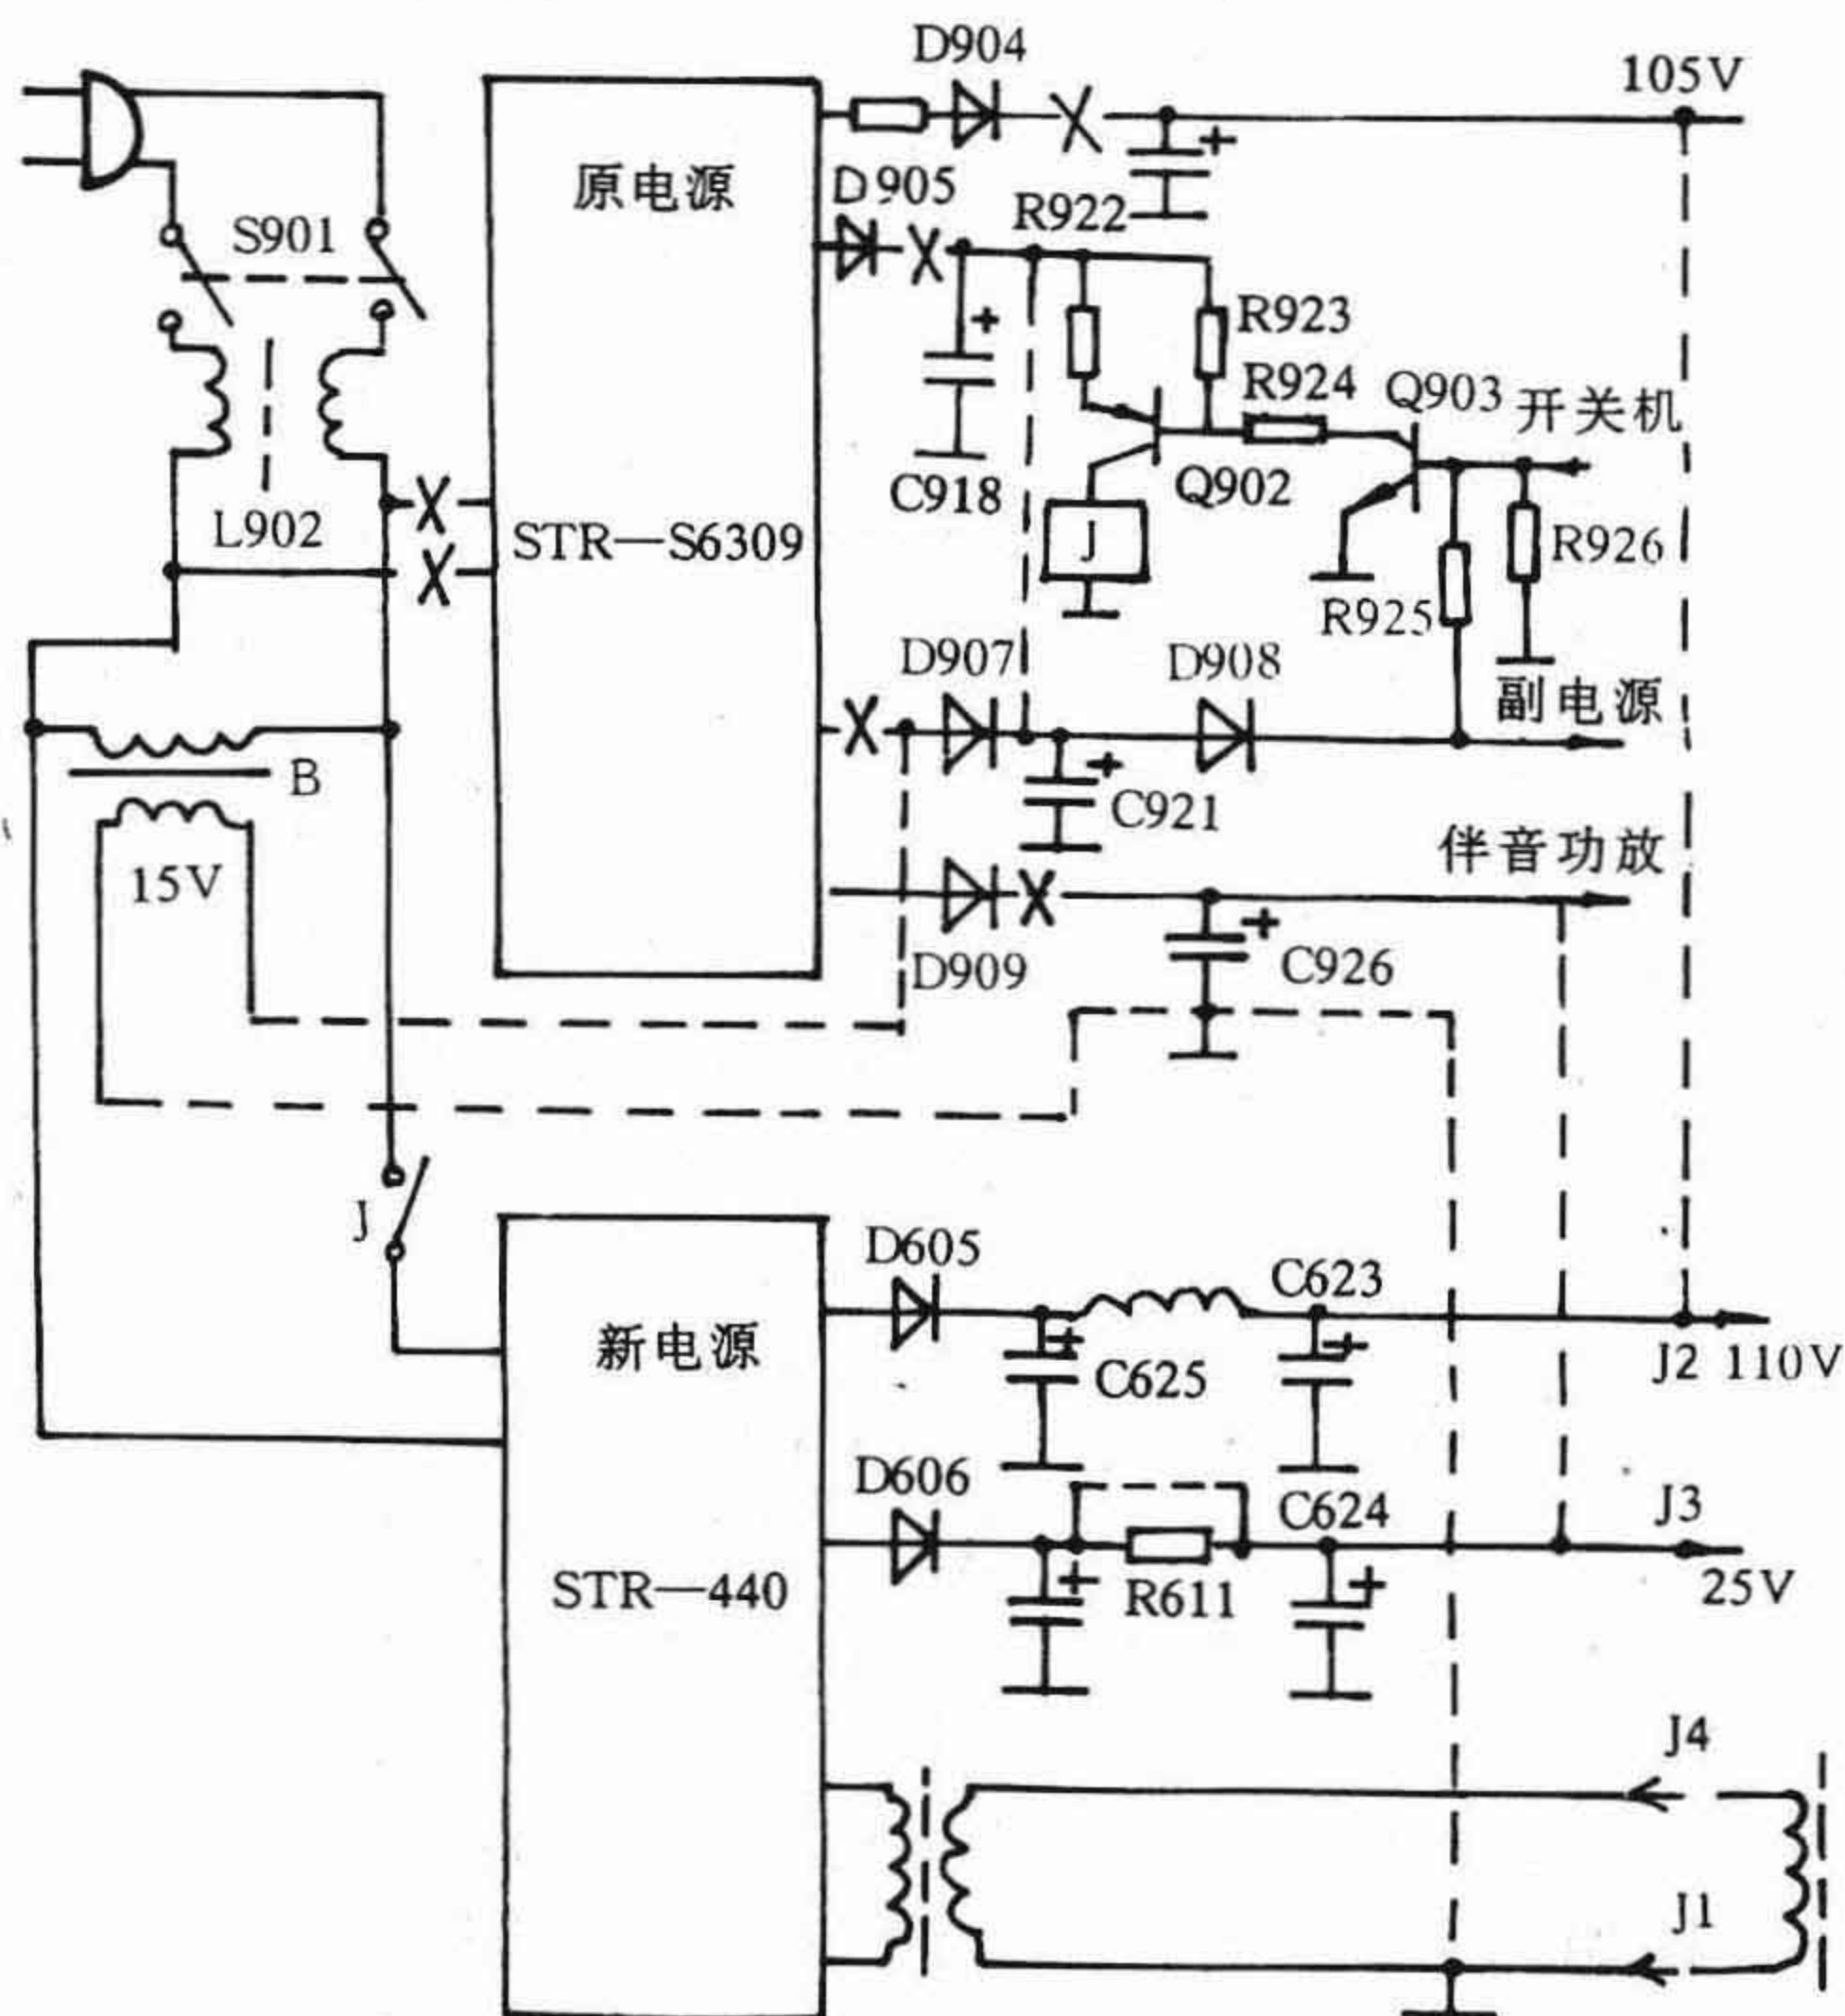
图3 用日电开关电源代换康佳 T2106 开关电源

例一、用日电开关电源代换康佳 T2106 电源: 该电源采用 STR440 厚膜电路, 使用功率相当, 输出电压为  $110\ V$  和  $25\ V$  两组, 满足代换要求。原机 CPU 供电, 另用一只  $12 \sim 15\ V$  小型变压器整流后做副电源供电, 开/关机电路设在开关电源交流输入端。代换电路如图 3 所示:

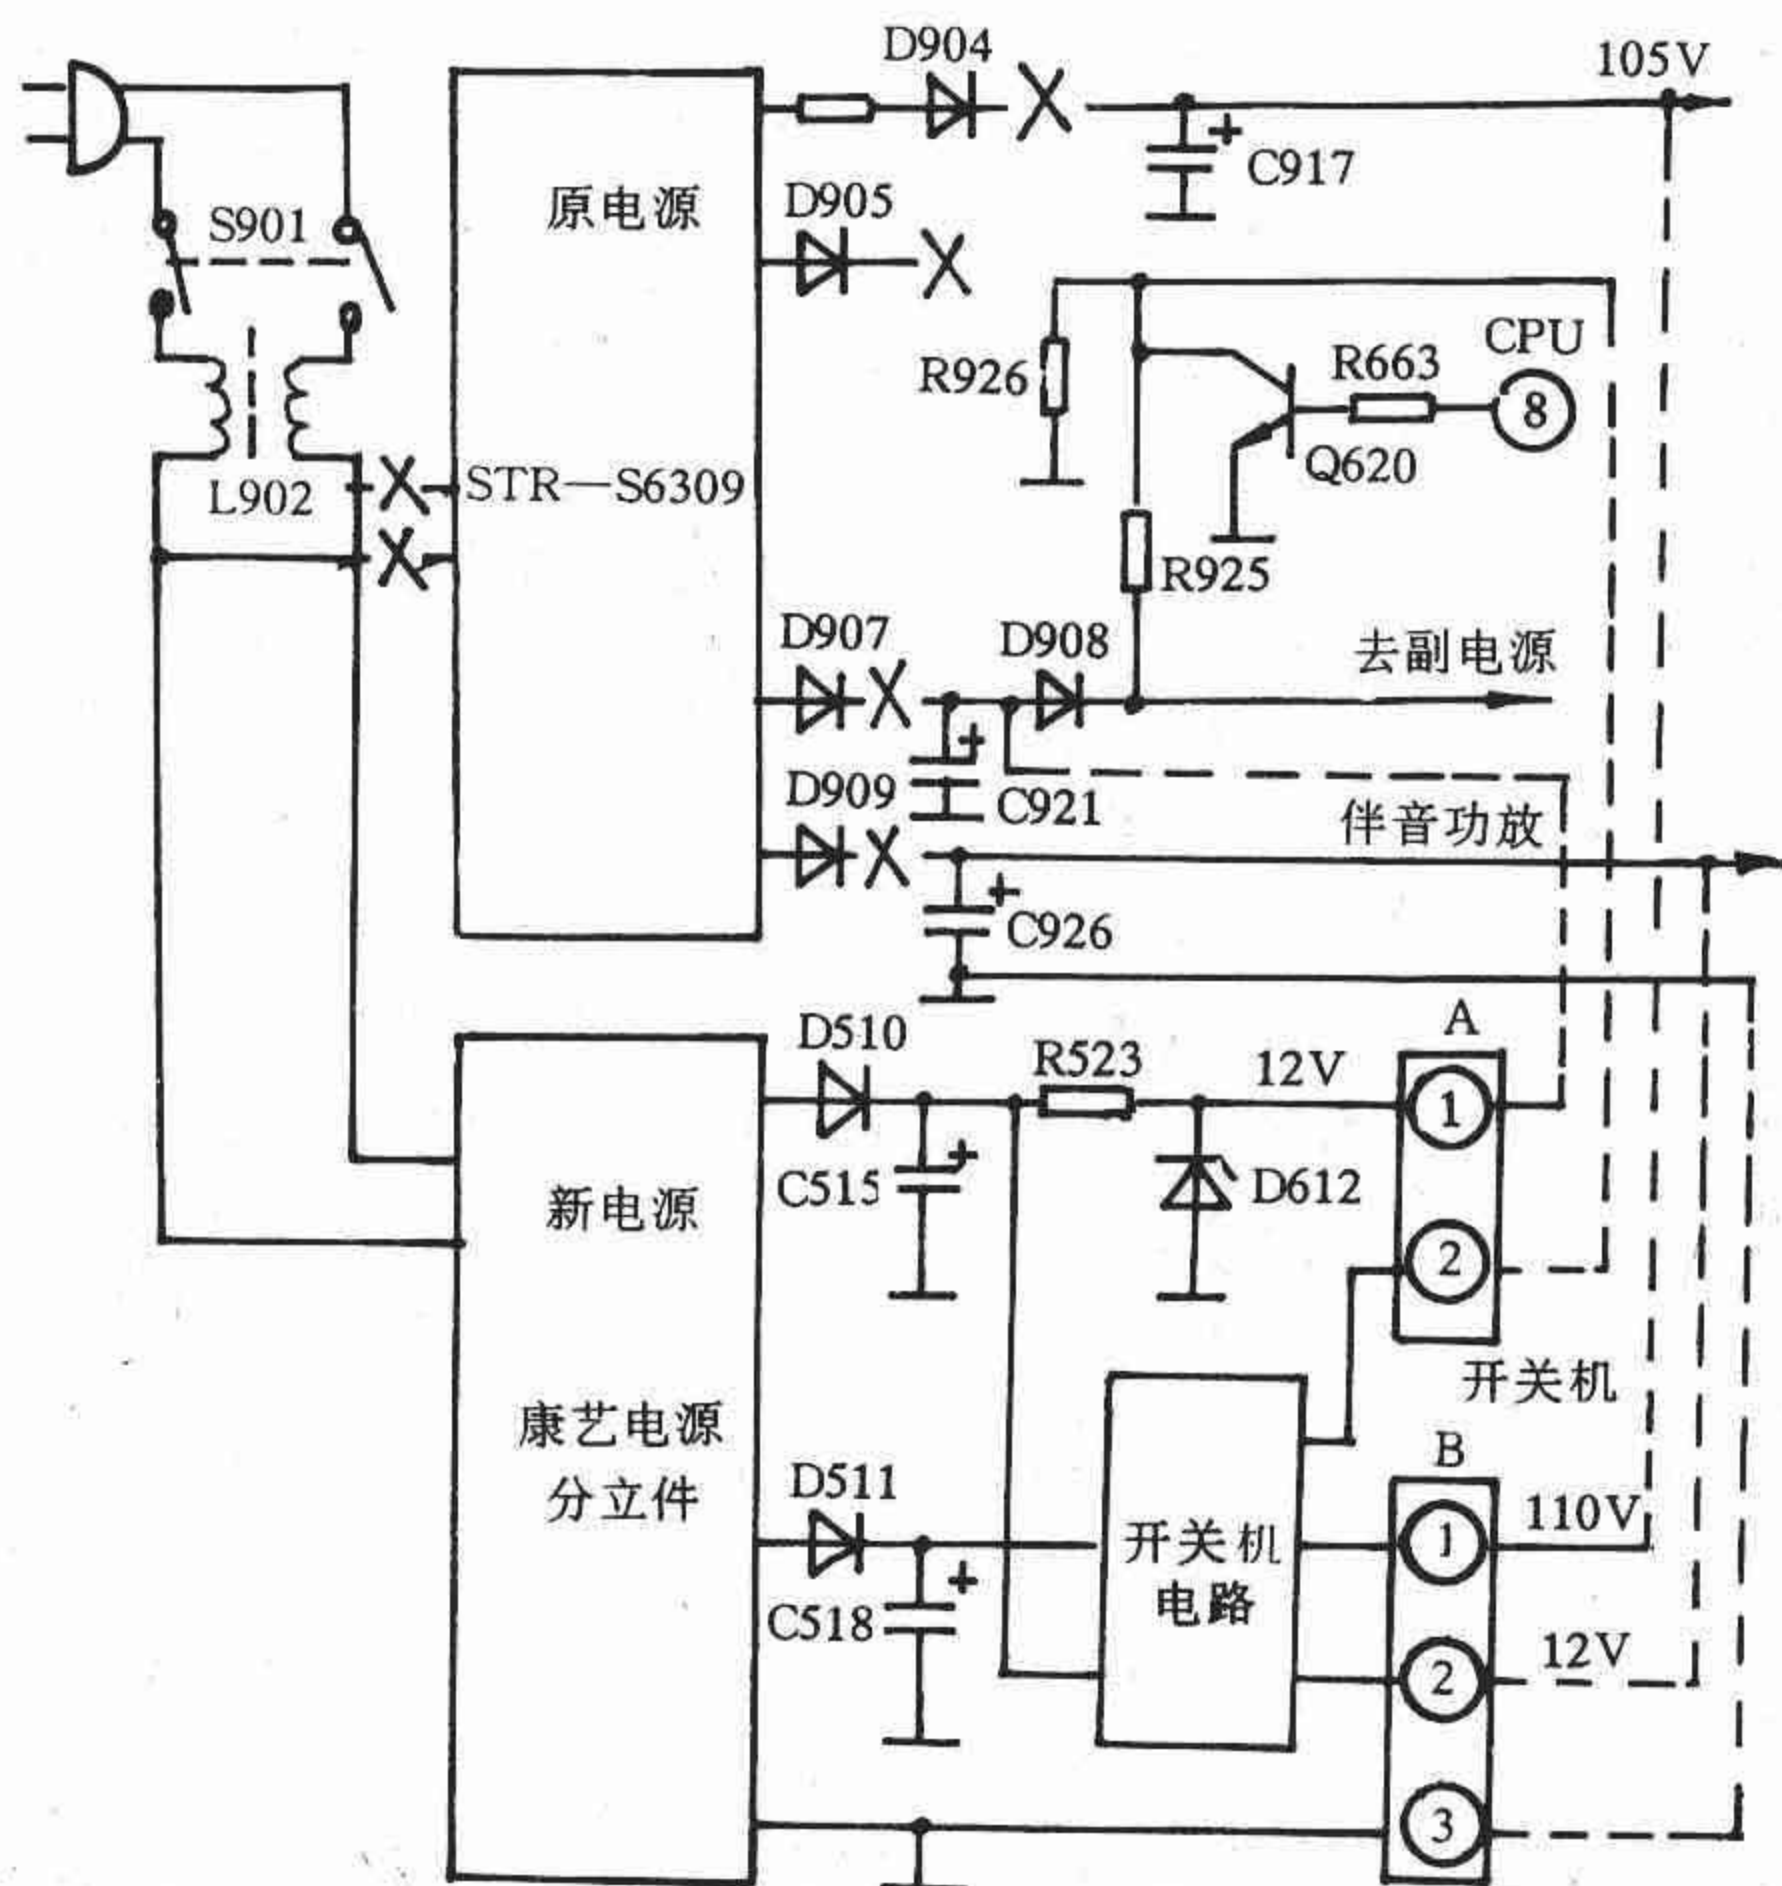
图4 用康艺开关电源代换长城 G8251 电源

**例二、用康艺开关电源代换长城 G8251 开关电源:** 该机为分立元件开关电源, 原为 51 cm 彩电使用, 有 110 V 和 15 V 两组输出, 功率和输出电压满足要求。原电源开/关机电路由三极管截止、导通控制 110 V 电压的输出。代换后仍保持原开关机电路, 具体改装如下(见图 4):

(1) 将原电源 D904、D905、D907、D906、D909、Q902、Q903 拆除, 将抗干扰电路 L902 之后断开, 接入新电源的 220 V 输入端, 将新电源输出端 A 座②与原电源 C921 正端相连, 为 CPU 提供副电源。将新电源 A 座①的电源开/关机控制端接到原机开/关机电压转换管 Q620 的 c 极。由 Q620 控制新电源开/关机电路。

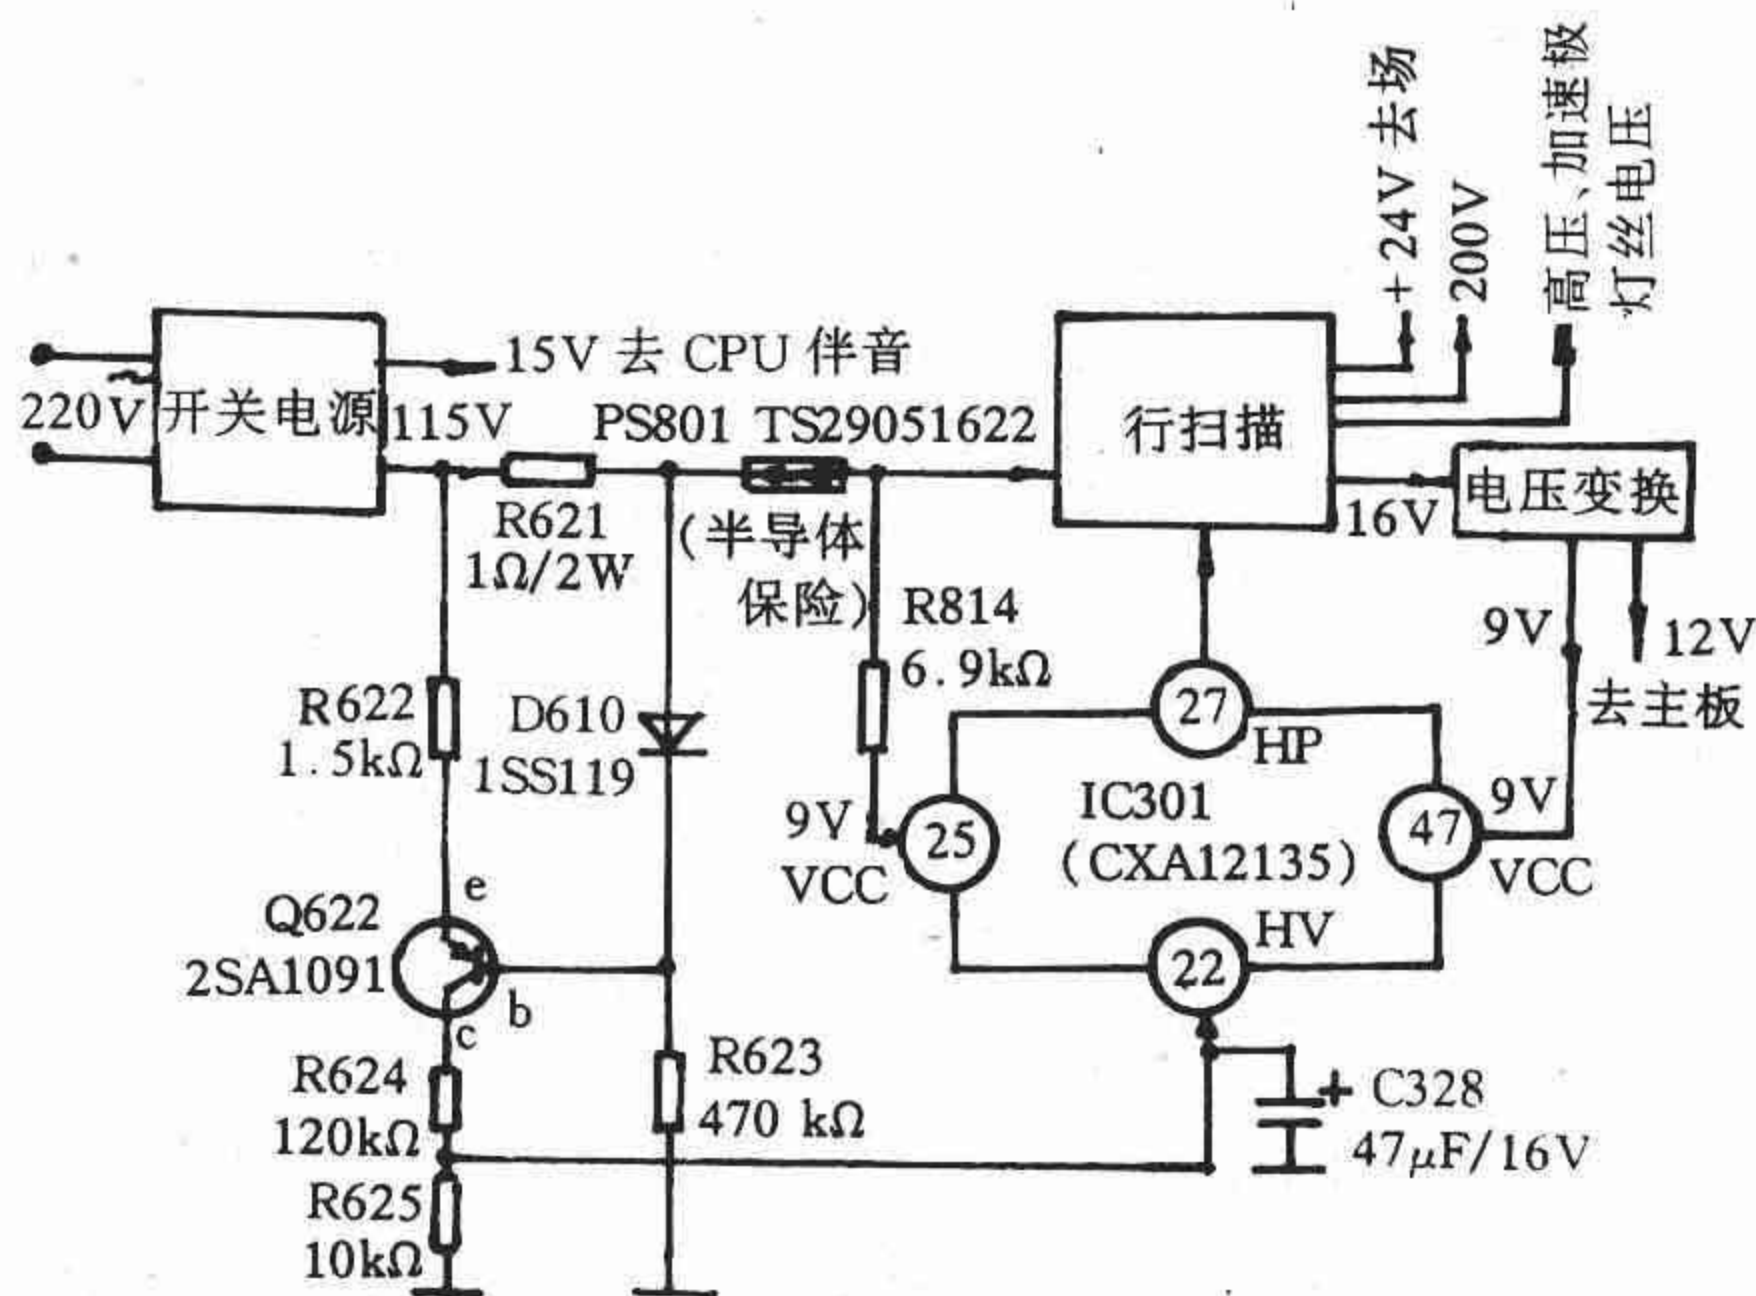
图1 索尼 KV—2154TC 过流保护电路原理图

1. 过流保护电路: 该机过流保护电路由 Q622、R621、D610、R623、R622、R624、R625、C328 和 IC301 ②脚等组成, 如图 1 所示。在图 1 中, R621(1 Ω/2 W)

为行扫描输出级过流取样电阻, Q622 为过流检测电路、IC301 ②脚为过流保护输入端。

经检测, 发现开关电源输出电压 (如 115 V、15 V) 一直正常, 但视放 200 V 电压开机瞬间有后很快消失, 说明行输出级停止工作。检测 Q622 c 极电压高达 104 V, 表明过流保护电路已动作。测 R621 两端电压达 0.82 V (正常值为 0.4 V 左右), 拆后测 R621 阻值, 发现已变为 2.1  $\Omega$  (正常值为 1  $\Omega$ )。由此可见, 故障系因 R621 变值而引起过流保护电路误动作所致。更换 R621 后, 故障排除。

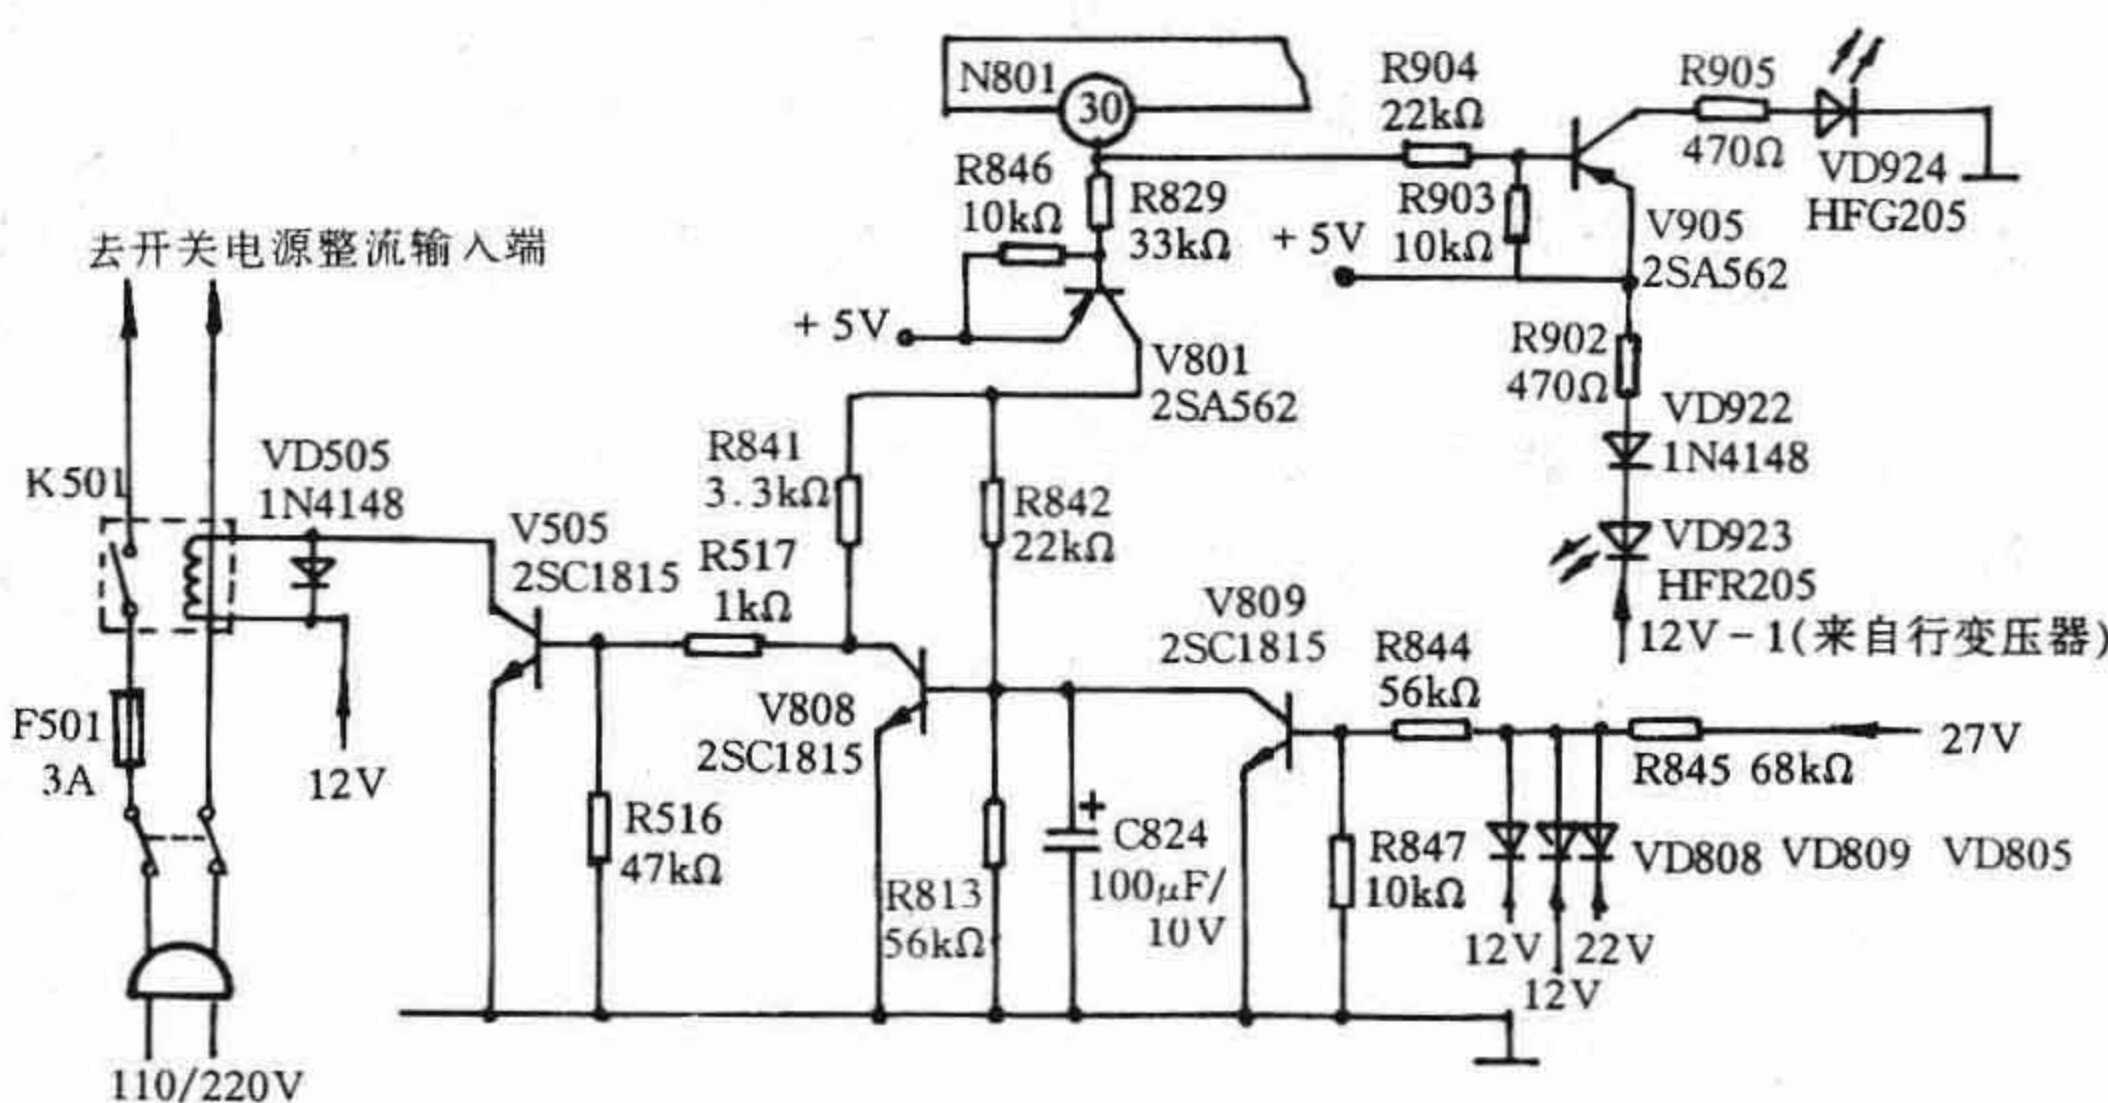
图 1 厦华 XT5653T 彩电开/关机控制电路原理图

请看该机开/关机控制电路原理: 它是由 VD805、VD808、VD809、V809 及阻容元件构成的与非门电路 (见图 1 所示)。输入端是 VD808、VD809、VD805 的负

端和 R845 的一端, 输出端是 V809 的集电极。其输入端分别接至主电源的 +12 V、+22 V 和行输出变压器送出的 +12 V、+27 V。

线保护输入端)电压为 0.3 V 正常(保护时为 1.4 V 以上)。检查开/关机控制电路无损坏之元件,检修至此,可以得出这样一个结论:K501 不能吸合,是由于与非门的输入端不能建立起正确而稳定的电压所造成。在用万用表电阻档测出主电源各组电压负载无明显短路的情况下,大胆短接 V809 的 e、c 极,开机测量主电源的 +130 V、+22 V、+12 V 均有输出,并且很稳定,可是故障机仍呈现“全无”。检查与非门电路,其输入端没有行输出变压器送出的 +12 V、+27 V,这是 K501 不能维持吸合的主要因素。从行电源入手,检查 N201 ④脚行供电端为 9.1 V,正常;检查③脚行脉冲输出端为 4.1 V(正常为 2.2 V)。据资料介绍:这种情况说明 N201 损坏或③脚外接 500 kHz 晶体不良。用烙铁烫晶体引脚,行起振,光栅出现。为了彻底根除故障,更换晶体 Z202(503F2),并拆除 V809 e、c 短路线,再开机,光栅、图像、伴音、字符一切恢复正常。

**小结:**彩电具有多种保护方式,如高压异常保护,限电流过大保护,开关电源 + B 过压保护等。从这个角度看,XT5653T 厦华牌彩电的开 / 关机控制电路,是一种“失压保护电路”,它可以使正常的电压也无输出。如本例,因行晶振不良使行停振,行输出变压器无电压产生,而迫使开关电源也停止工作,无正常电压输出。这就给检修带来一定困难,想通过测电压的方式寻找故障点,就得设法解除其保护,而解除保护的原则是不能损坏正常元件。本机检修的突破口在于正确判断出主电源负载没有严重短路的情况下,大胆短接 V809 e、c 极,并通过测电压方式排除了故障,如果没有这一步,是极难排除这类故障的。

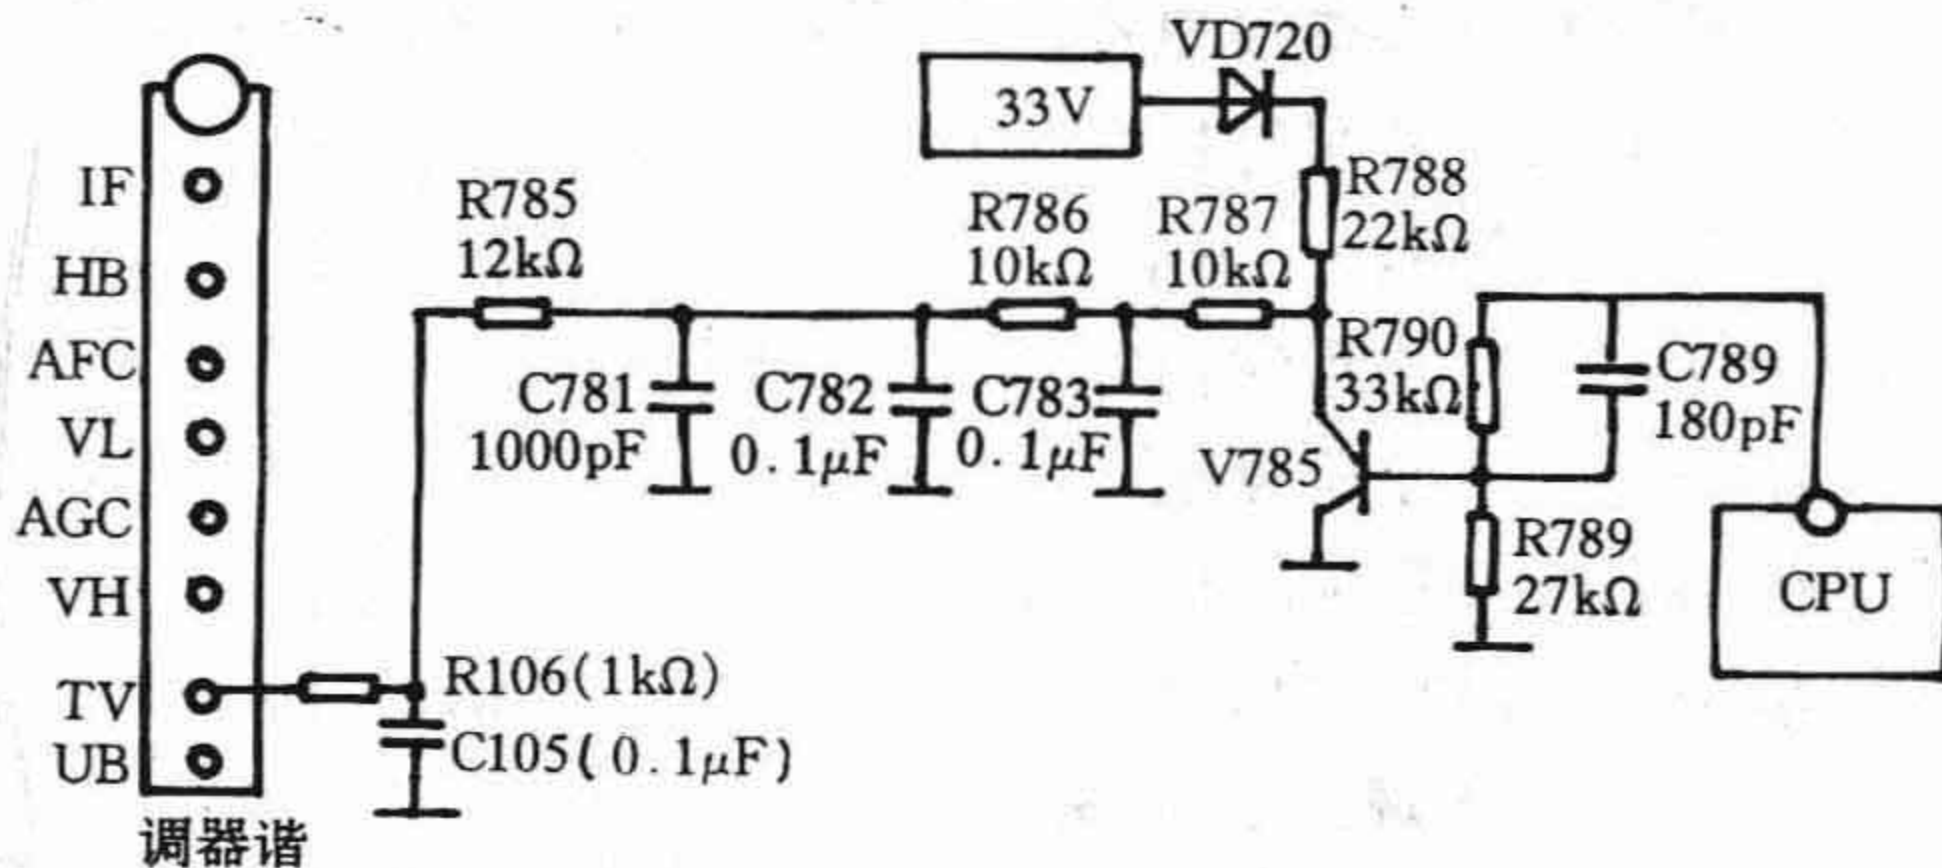
图 1 海信 TC2519M 彩电调谐电路原理图

(1) 因为手中无该机图纸, 决定先从容易查找的高频头 TV 脚开始从前向后查起。首先发现在高频头 TV 脚外连的两元件 R106(1 k $\Omega$ ) 和 C105(0.1  $\mu$ F), 可是再往后查去是条细长的敷铜箔线 (即印刷线路), 又细又密, 查找进展有困难; (2) 为了给检查工作提供形象思路, 决定找出几份别的机型图纸做参考, 结果发现 NEC FS—21W Z02 彩电图纸的调谐电压供电电路与该机完全一致。这部分电路如图 1 所示, 按照图纸, 由

V785 开始向前查起。检查 V785 到 R785 之间的电路,未发现异常,而当测量 R785 到 R106 之间的电路时,电路呈开路状态。初步判断 R785 到 R106 之间的铜箔线上可能出现裂痕,但用放大镜也未能查出;(3) 决定用电压测量法进一步判断:通电后进行自动搜台操作,在 R785 上测得有正常的  $0 \sim 30 \text{ V}$  变化的调谐电压,而在 R106 上只有固定的电压  $3.81 \text{ V}$ ,此处电压不受调谐电压的控制,偶尔在选台转换时数字万用表显示一下  $4.2 \text{ V}$ ,随后仍显示  $3.81 \text{ V}$ ;(4) 我们通过对电路的电压测量,证实这条铜箔线出现了裂痕,并决定用导线将 R785 与 R106 直接连起来。经这样处理后,故障排除。

4. **故障原因分析:**检修中发现,在 R785 到 R106 之间较长的印刷线路中有一个螺丝钉,这个螺丝钉是通过支架将一块约  $100\text{ cm}^2$  的电路板垂直地固定在主电路板的上方。这样当垂直的电路板受外力时,由于支架的杠杆作用会使螺丝钉附近的主板受到较大的应力。在检查过程中,我们试着一边扭动这个螺丝钉,一边用万用表监测电路通断情况,结果发现当螺丝钉被扭动的时候,电路出现有时通,有时断,还有时非通非断,因此可以断定这个螺丝钉是造成本故障主要因素。

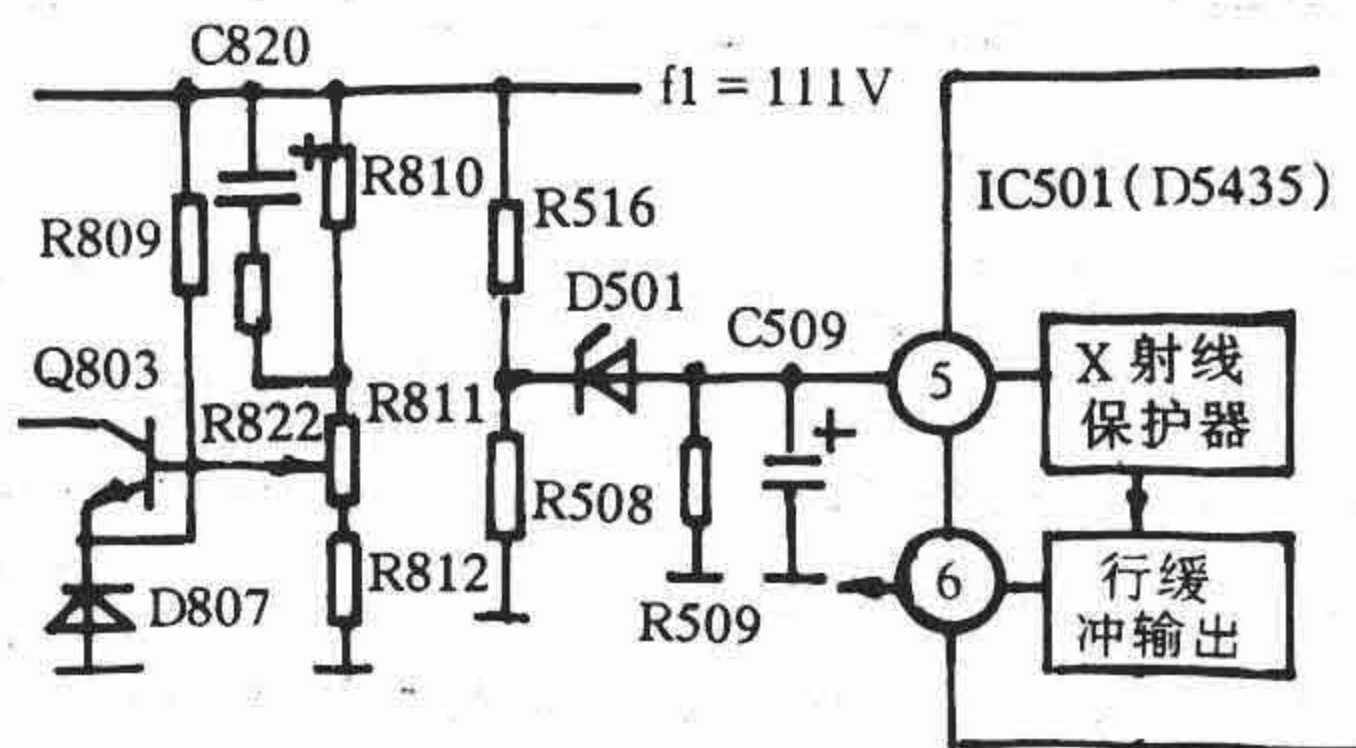
图 2 熊猫 3631A 彩电电源取样电路原理图

**分析与检修:**根据故障现象,怀疑保护性关机。测 IC501(D5435)⑤脚(X射线防护端)电压,发现由正常的 0 V 上升至 3 V 而关机。断 IC501 ⑤脚外接 DS01 稳压管,音大不再关机,确定为“X 射线”保护关机。但音大时图像忽大忽小变化,可推测高压在变。监测电源输出电压,发现 59 V 上升至 67 V, 16 V 上升至 19.8 V, 111 V 上升至 126 V,调 R811(开关电源取样电压调节电位器),输出电压无法调小,但可调高,说明调整电路没有问题,故障出在取样电路。由于 Q803 基极电压调不到足够电位,所以输出电压调不低。由此可知,R811 上电位不够高,即 R810(上偏电阻 39 k $\Omega$ )阻值变大,拆下测量为 59 k $\Omega$ ,换 39 k $\Omega$ ,调 R811 后故障被排除(见图 2 所示)。

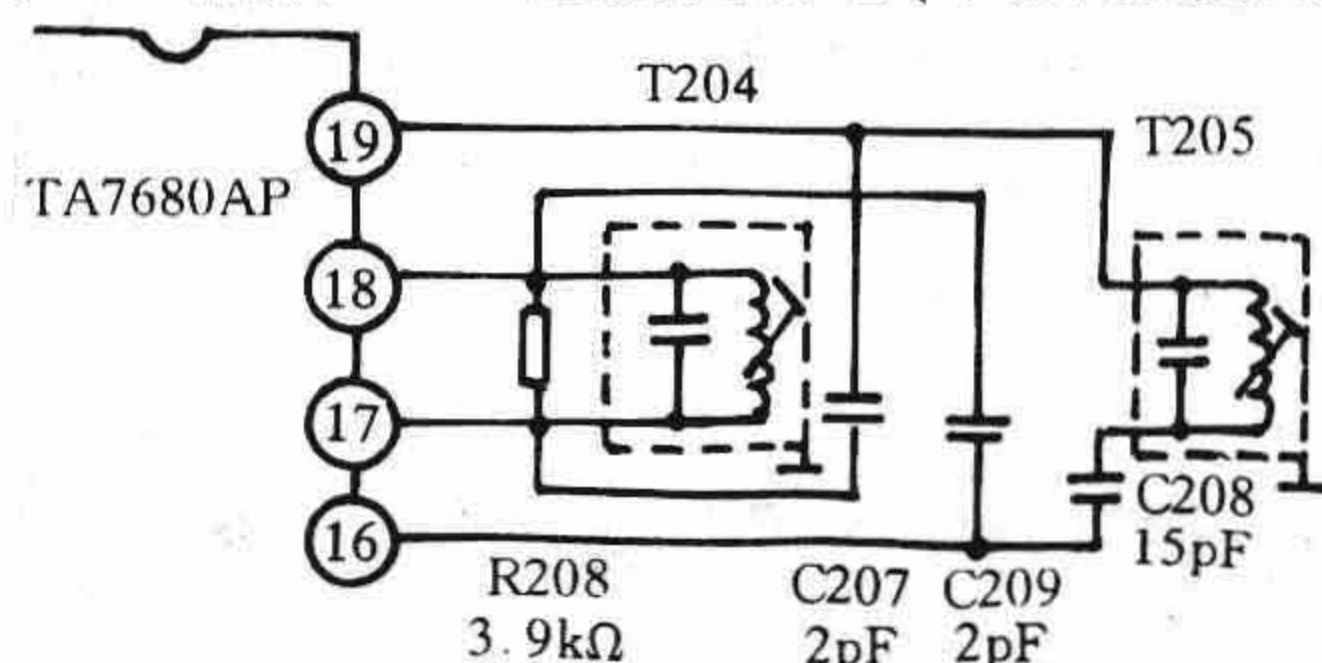
图 1 熊猫彩电 3640 彩电中频电路

例 1 熊猫 3640 型遥控彩电(中频电路见图 1 所

示):故障现象为有时行、场均不同步,不同步时无彩色,经别的维修人员换过 TA7680 和 TA7698 等元件均无效。接手后先用 AV 方式输入,图像、伴音正常,说明故障在通道。用铜质测试棒试 T205 时图像有改善,试退磁芯 1.25 圈时,图像恢复正常。但几天后用户又送回,故障依旧。焊下 T205,发现内部瓷管电容发黑,怀疑变质,用一 68 pF 瓷片电容焊在印刷线路板背面,重调磁芯,图、声恢复正常。

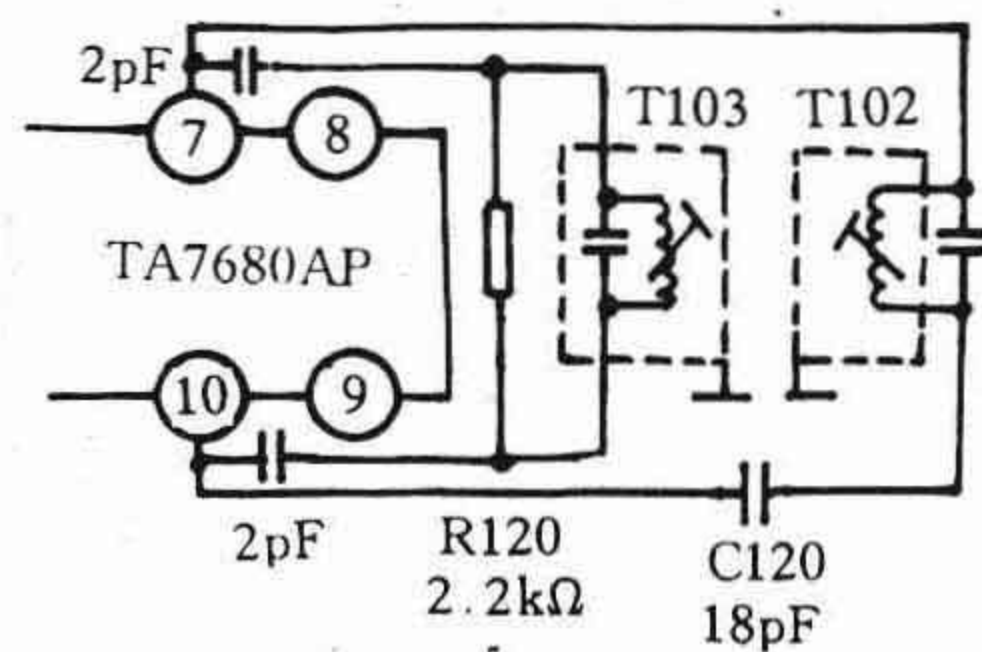
图 2 北京 836 中频电路

例 2 北京 836 35 cm 彩电:改遥控后有的台能存,有的台自动选台不能存,其有关电路见图 2。分析

可能是 AFT 有问题,断开 T102,用手动搜台图像仍不太理想,个别台图像上摆头,用测试棒试验 T103 变化不明显,断开 R120

电阻图像更差,有雪花,此时用磁测试棒插入 T103 内图像能恢复正常,用无感螺丝刀拧进磁芯 3/4 圈多,图像即正常。故障原因是电视图像中频偏移所致,但由于有 AFT 的作用仍能收看,改遥控后电路要求高则出现故障,也就是说非遥控彩电加遥控前一定要修复中频和 AFT 故障。

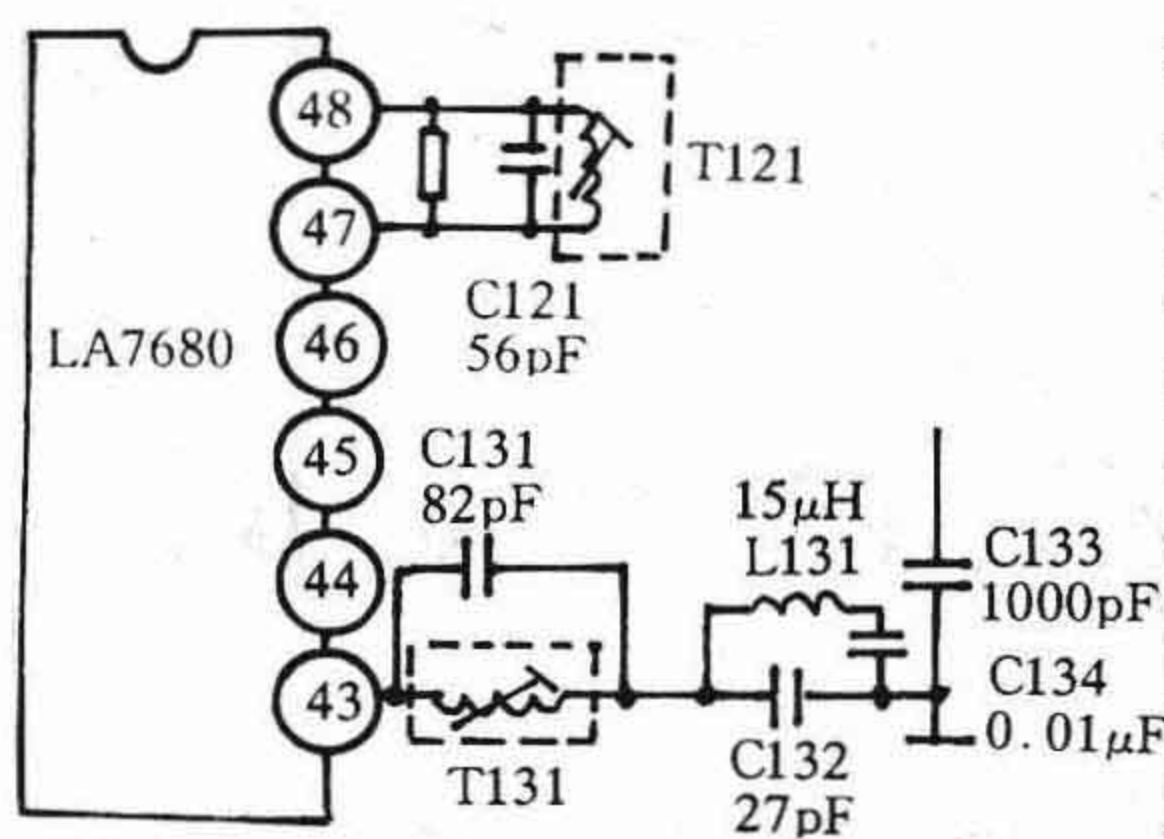
例 3 高路华 TC-2158 彩电:因雷击故障排除故障后有图有声,但用自动搜索完毕后立即转为蓝屏

幕,其电路见图3所示,因是新换 LA7680(原块雷击损坏),由于手动搜台

图3 高路华 TC—2158 中频电路 黑点线圈与外盒有漏电的可能,清理干净后把 T121 焊回故障排除。
