# 家电维修技术

# 家电维修技术 月刊

1999 年第 1 期(总第 61 期)

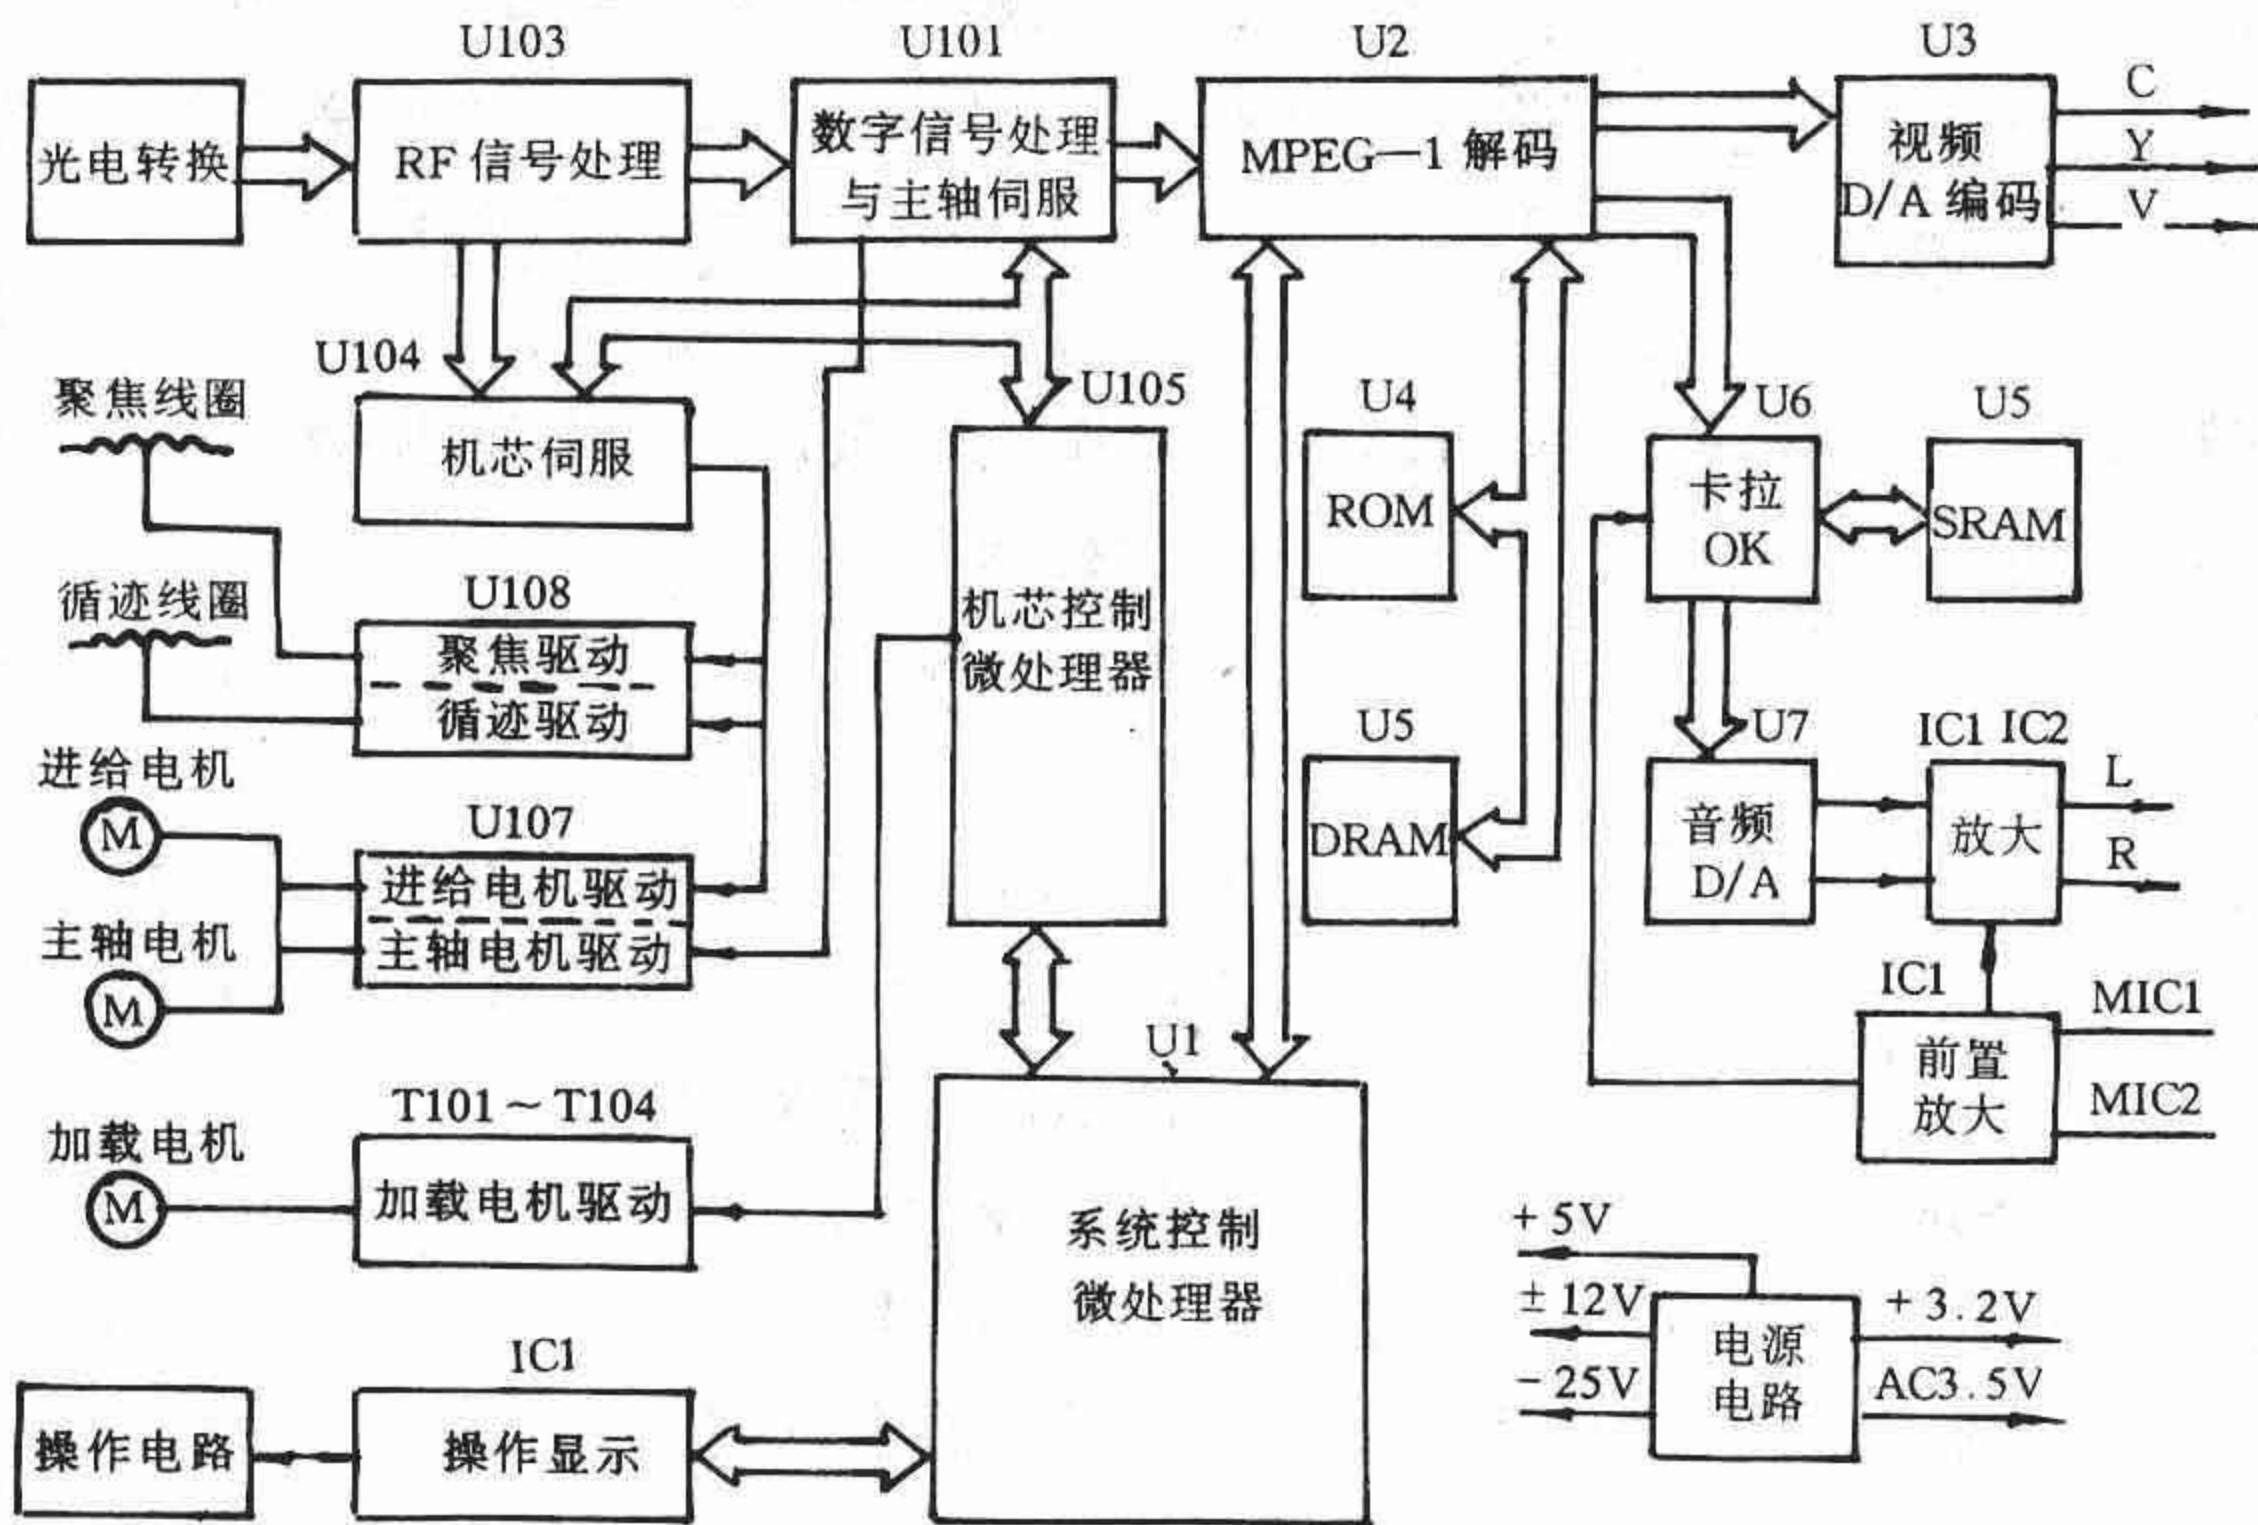
图 1 万利达 N28 型 VCD 整机组成方框图

字信号处理、伺服电路、MPEG—1 视频 / 音频解码电路、卡拉 OK 电路等组成,分装在机芯电路板、MPEG—1 解码电路板、操作电路板、话筒电路板和 AV 输出板上。其整机组成见图 1,主要集成电路的编号和功能见表 1 所示。

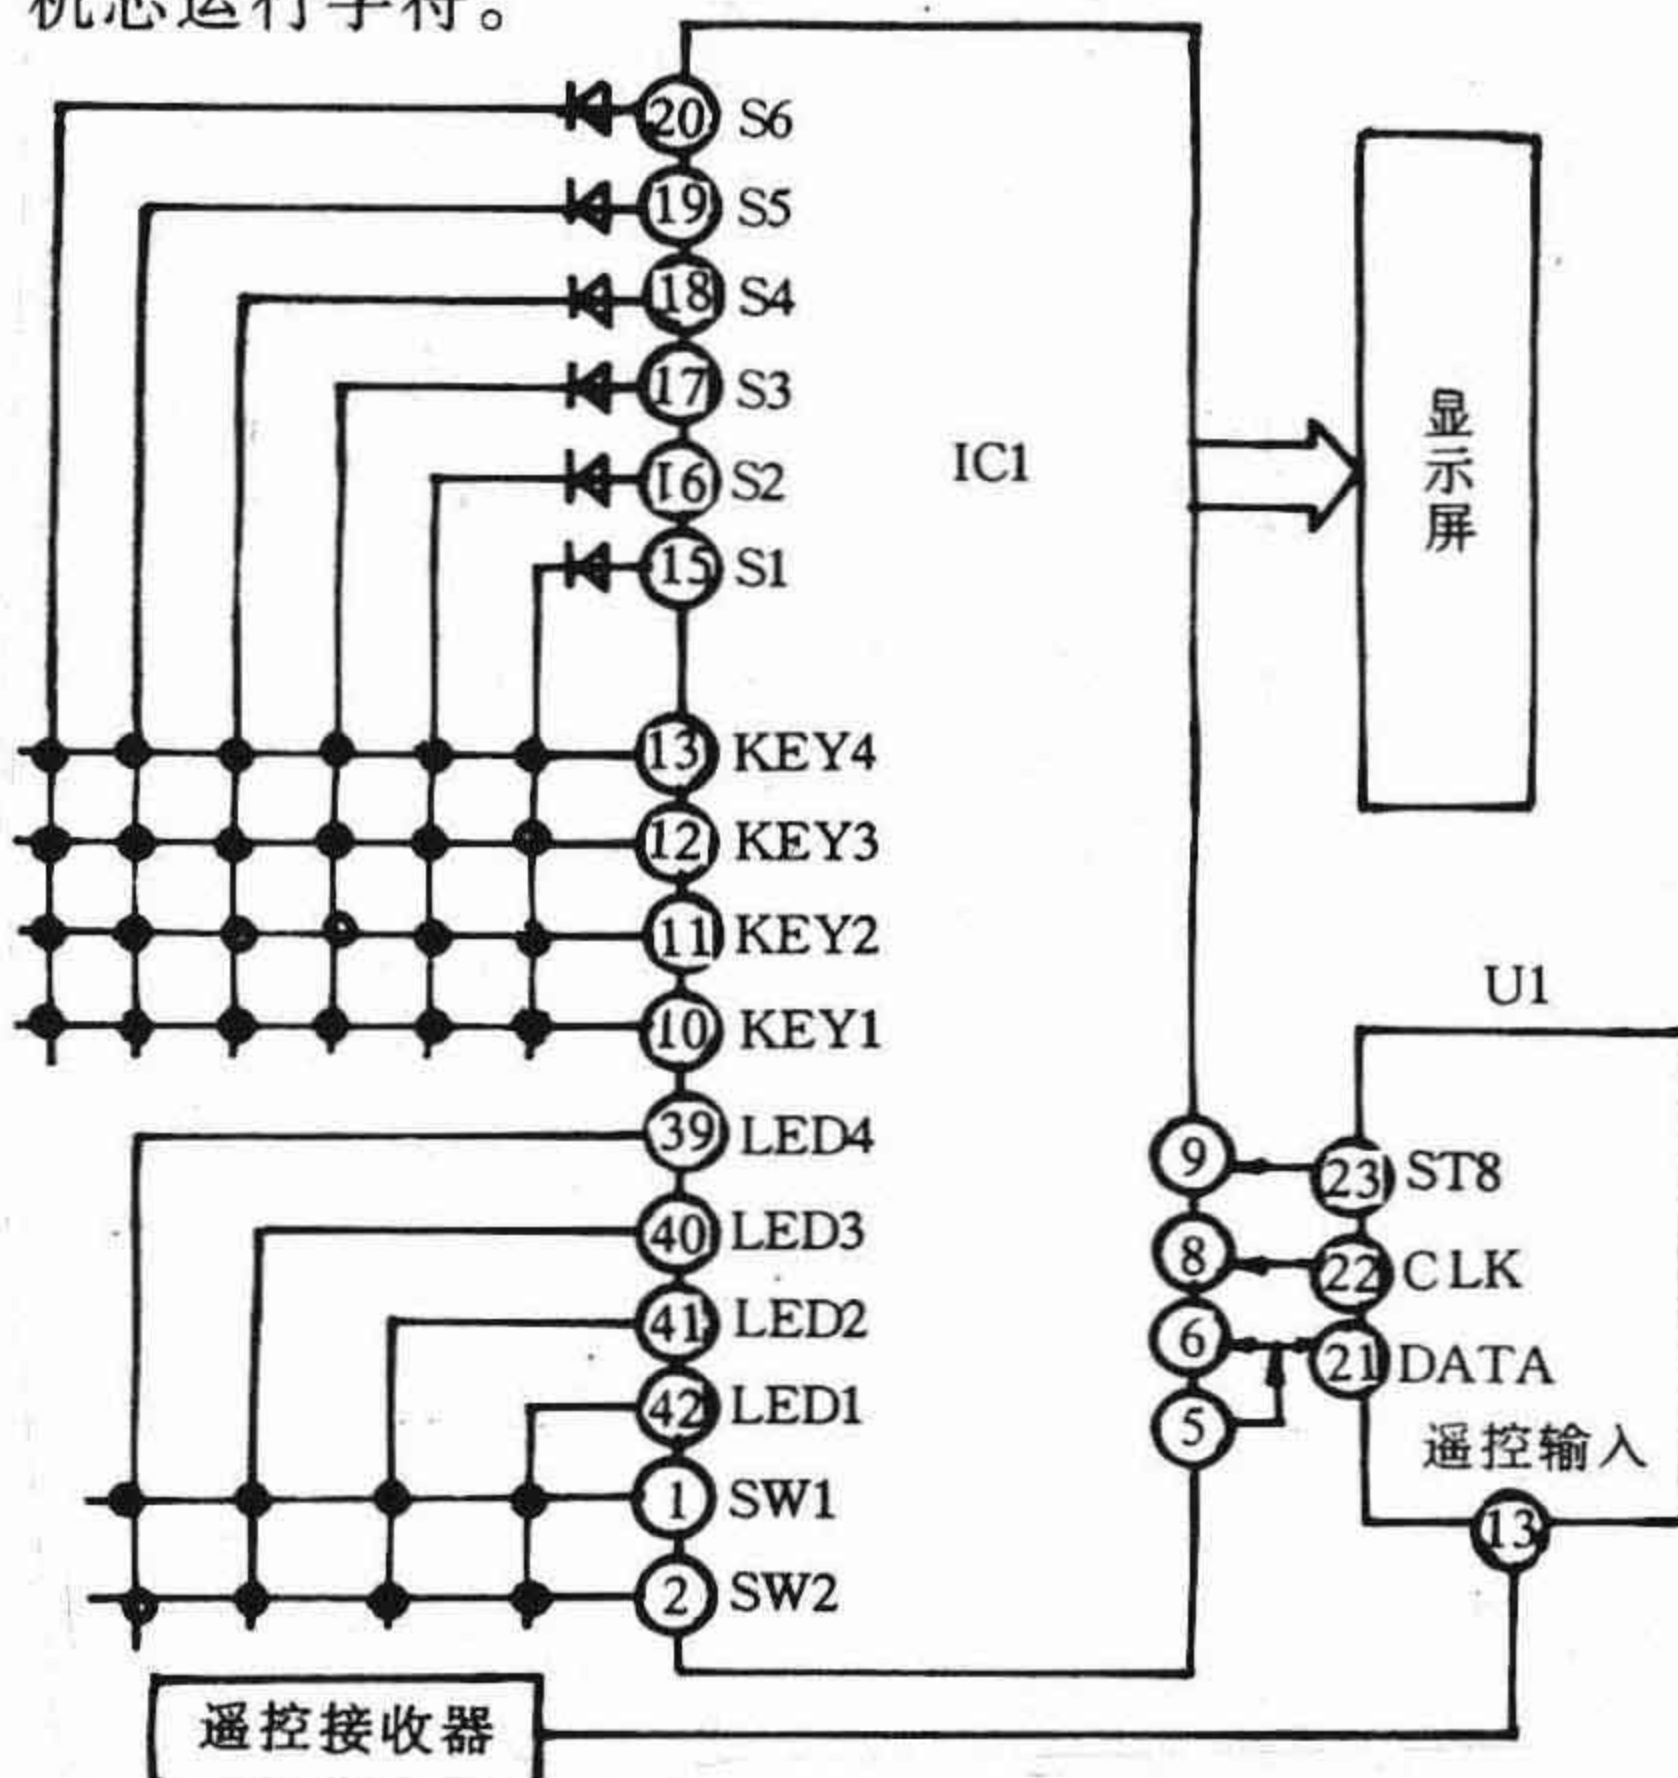
图 3 N28 型 VCD 机操作/显示电路

U1 的②①脚还将机芯的各种数据与信息送至 IC1 的⑥脚, IC1 将这些数据与信息处理成 11 位(S1~S11)段脉冲信号、5 位(S12/G11~S16/G7)多功能驱动信号、6 位(G1~G6)脉冲信号,分别从 IC1 的⑮~⑳脚、㉑~㉓脚输出,送到显示屏各脚,显示各种操作和机芯运行字符。

## (二)操作/显示电路(如图 3)

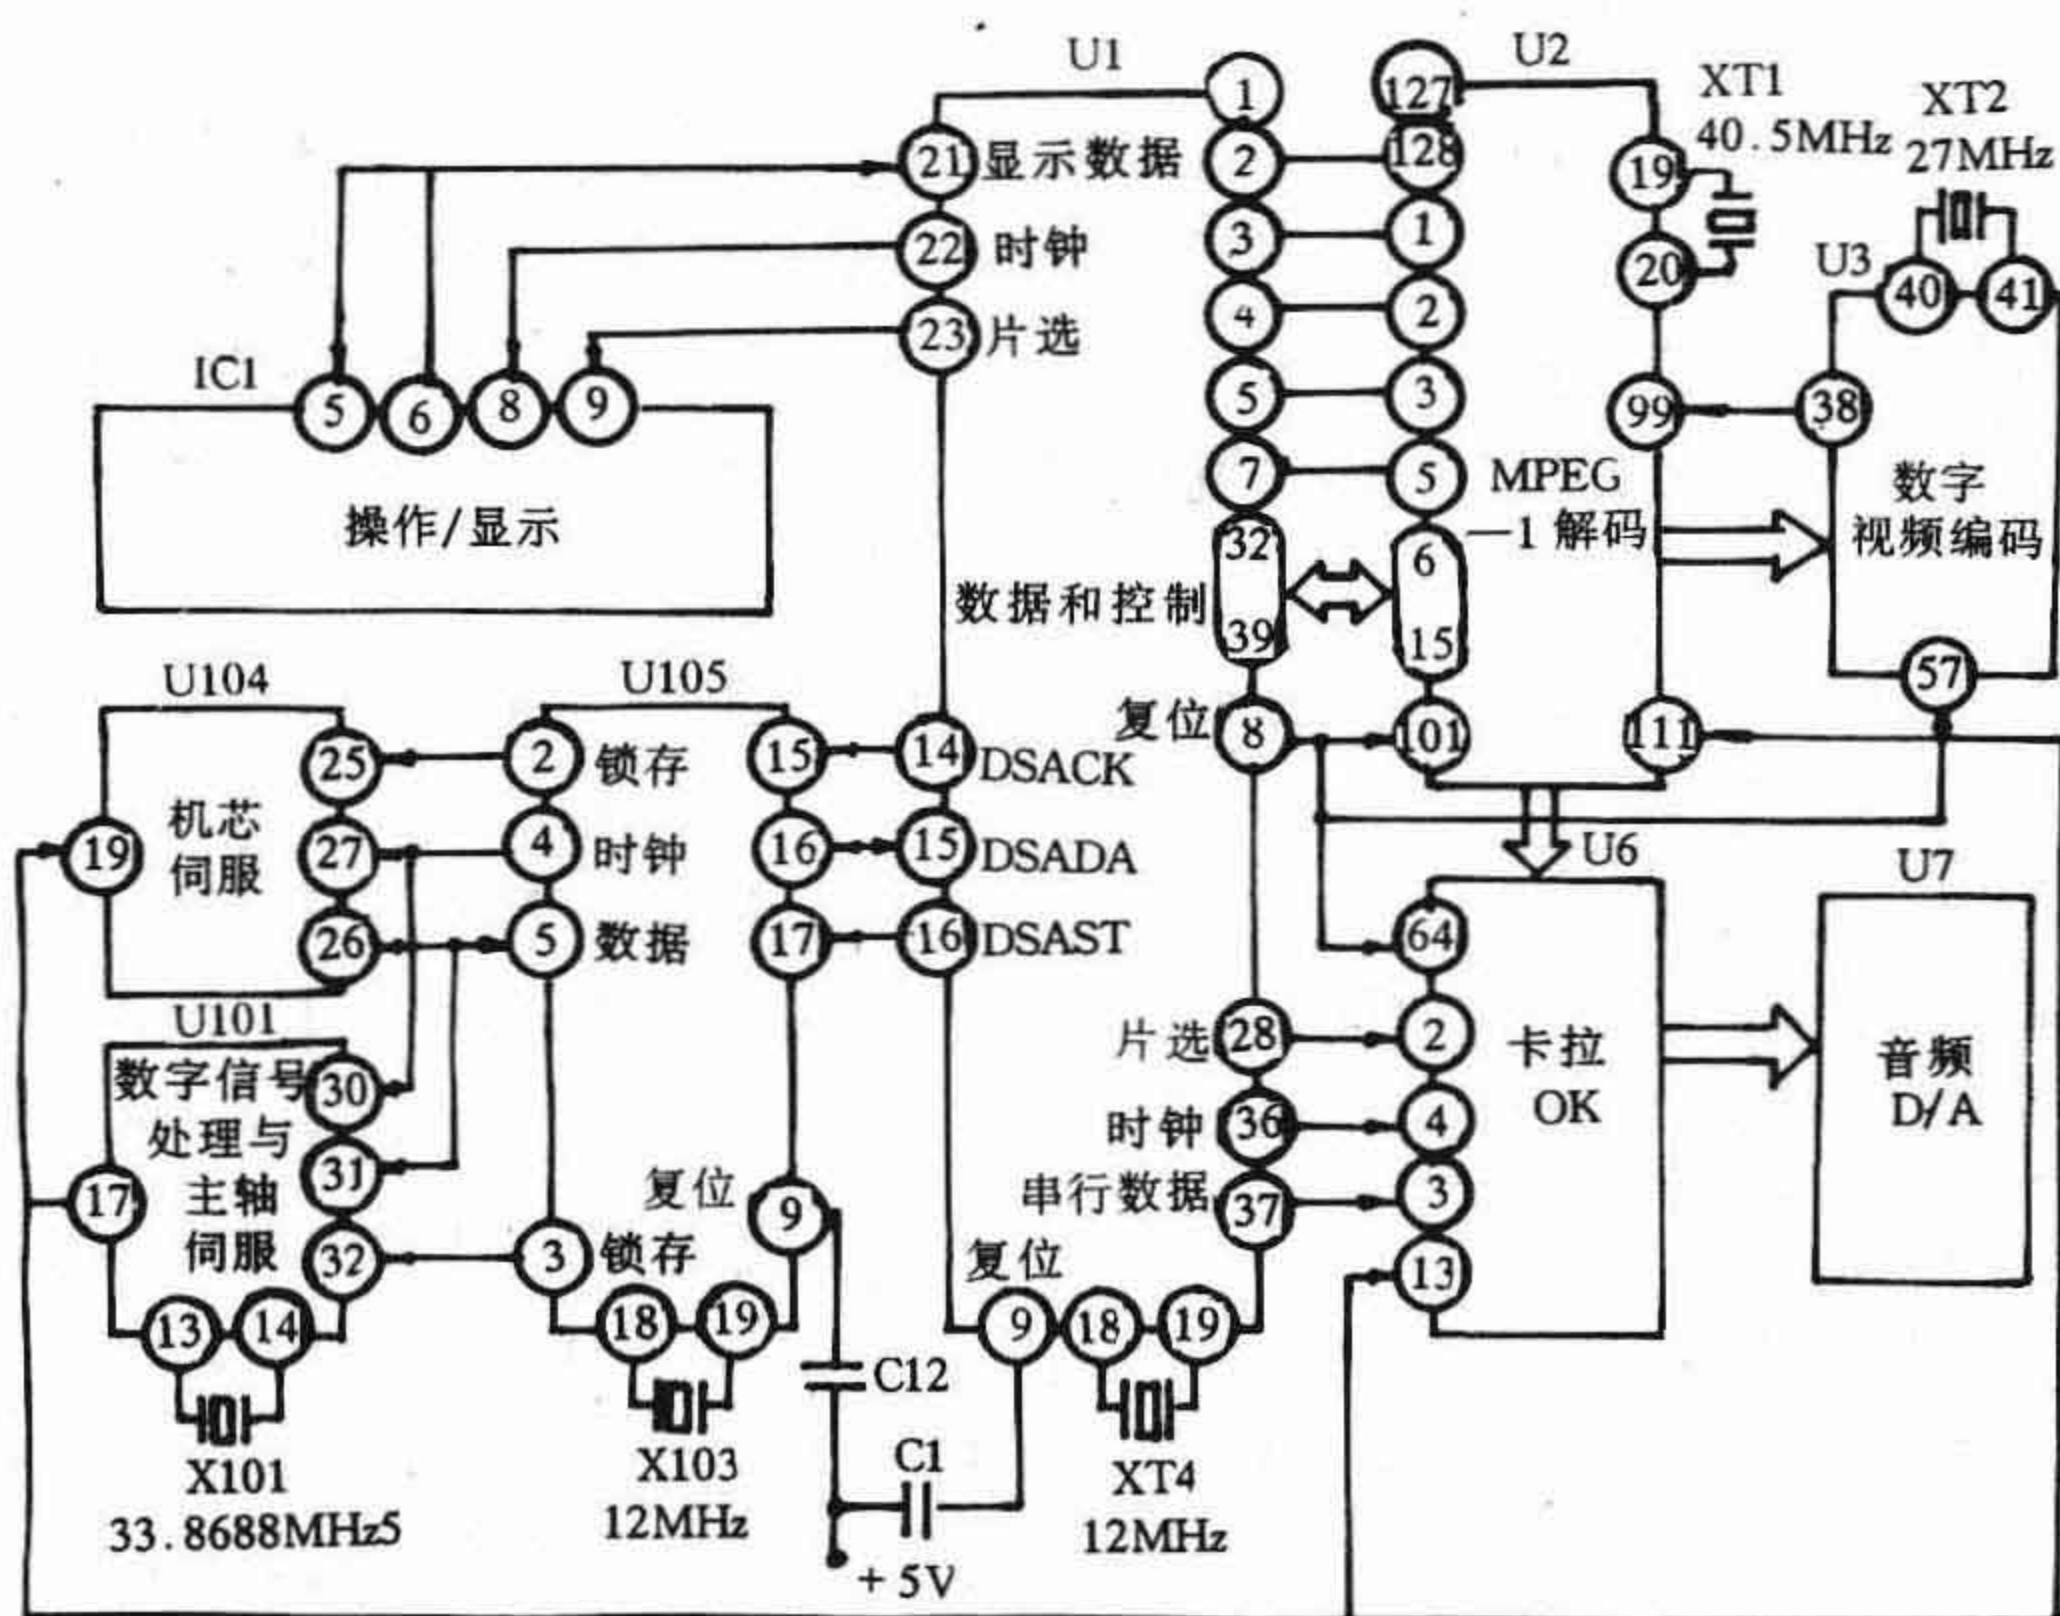
图 2 N28 型 VCD 机数据传递电路

该机各数字电路之间的数据是在复位之后利用各种时钟信号进行通讯,其数据传递电路见图 2 所示。

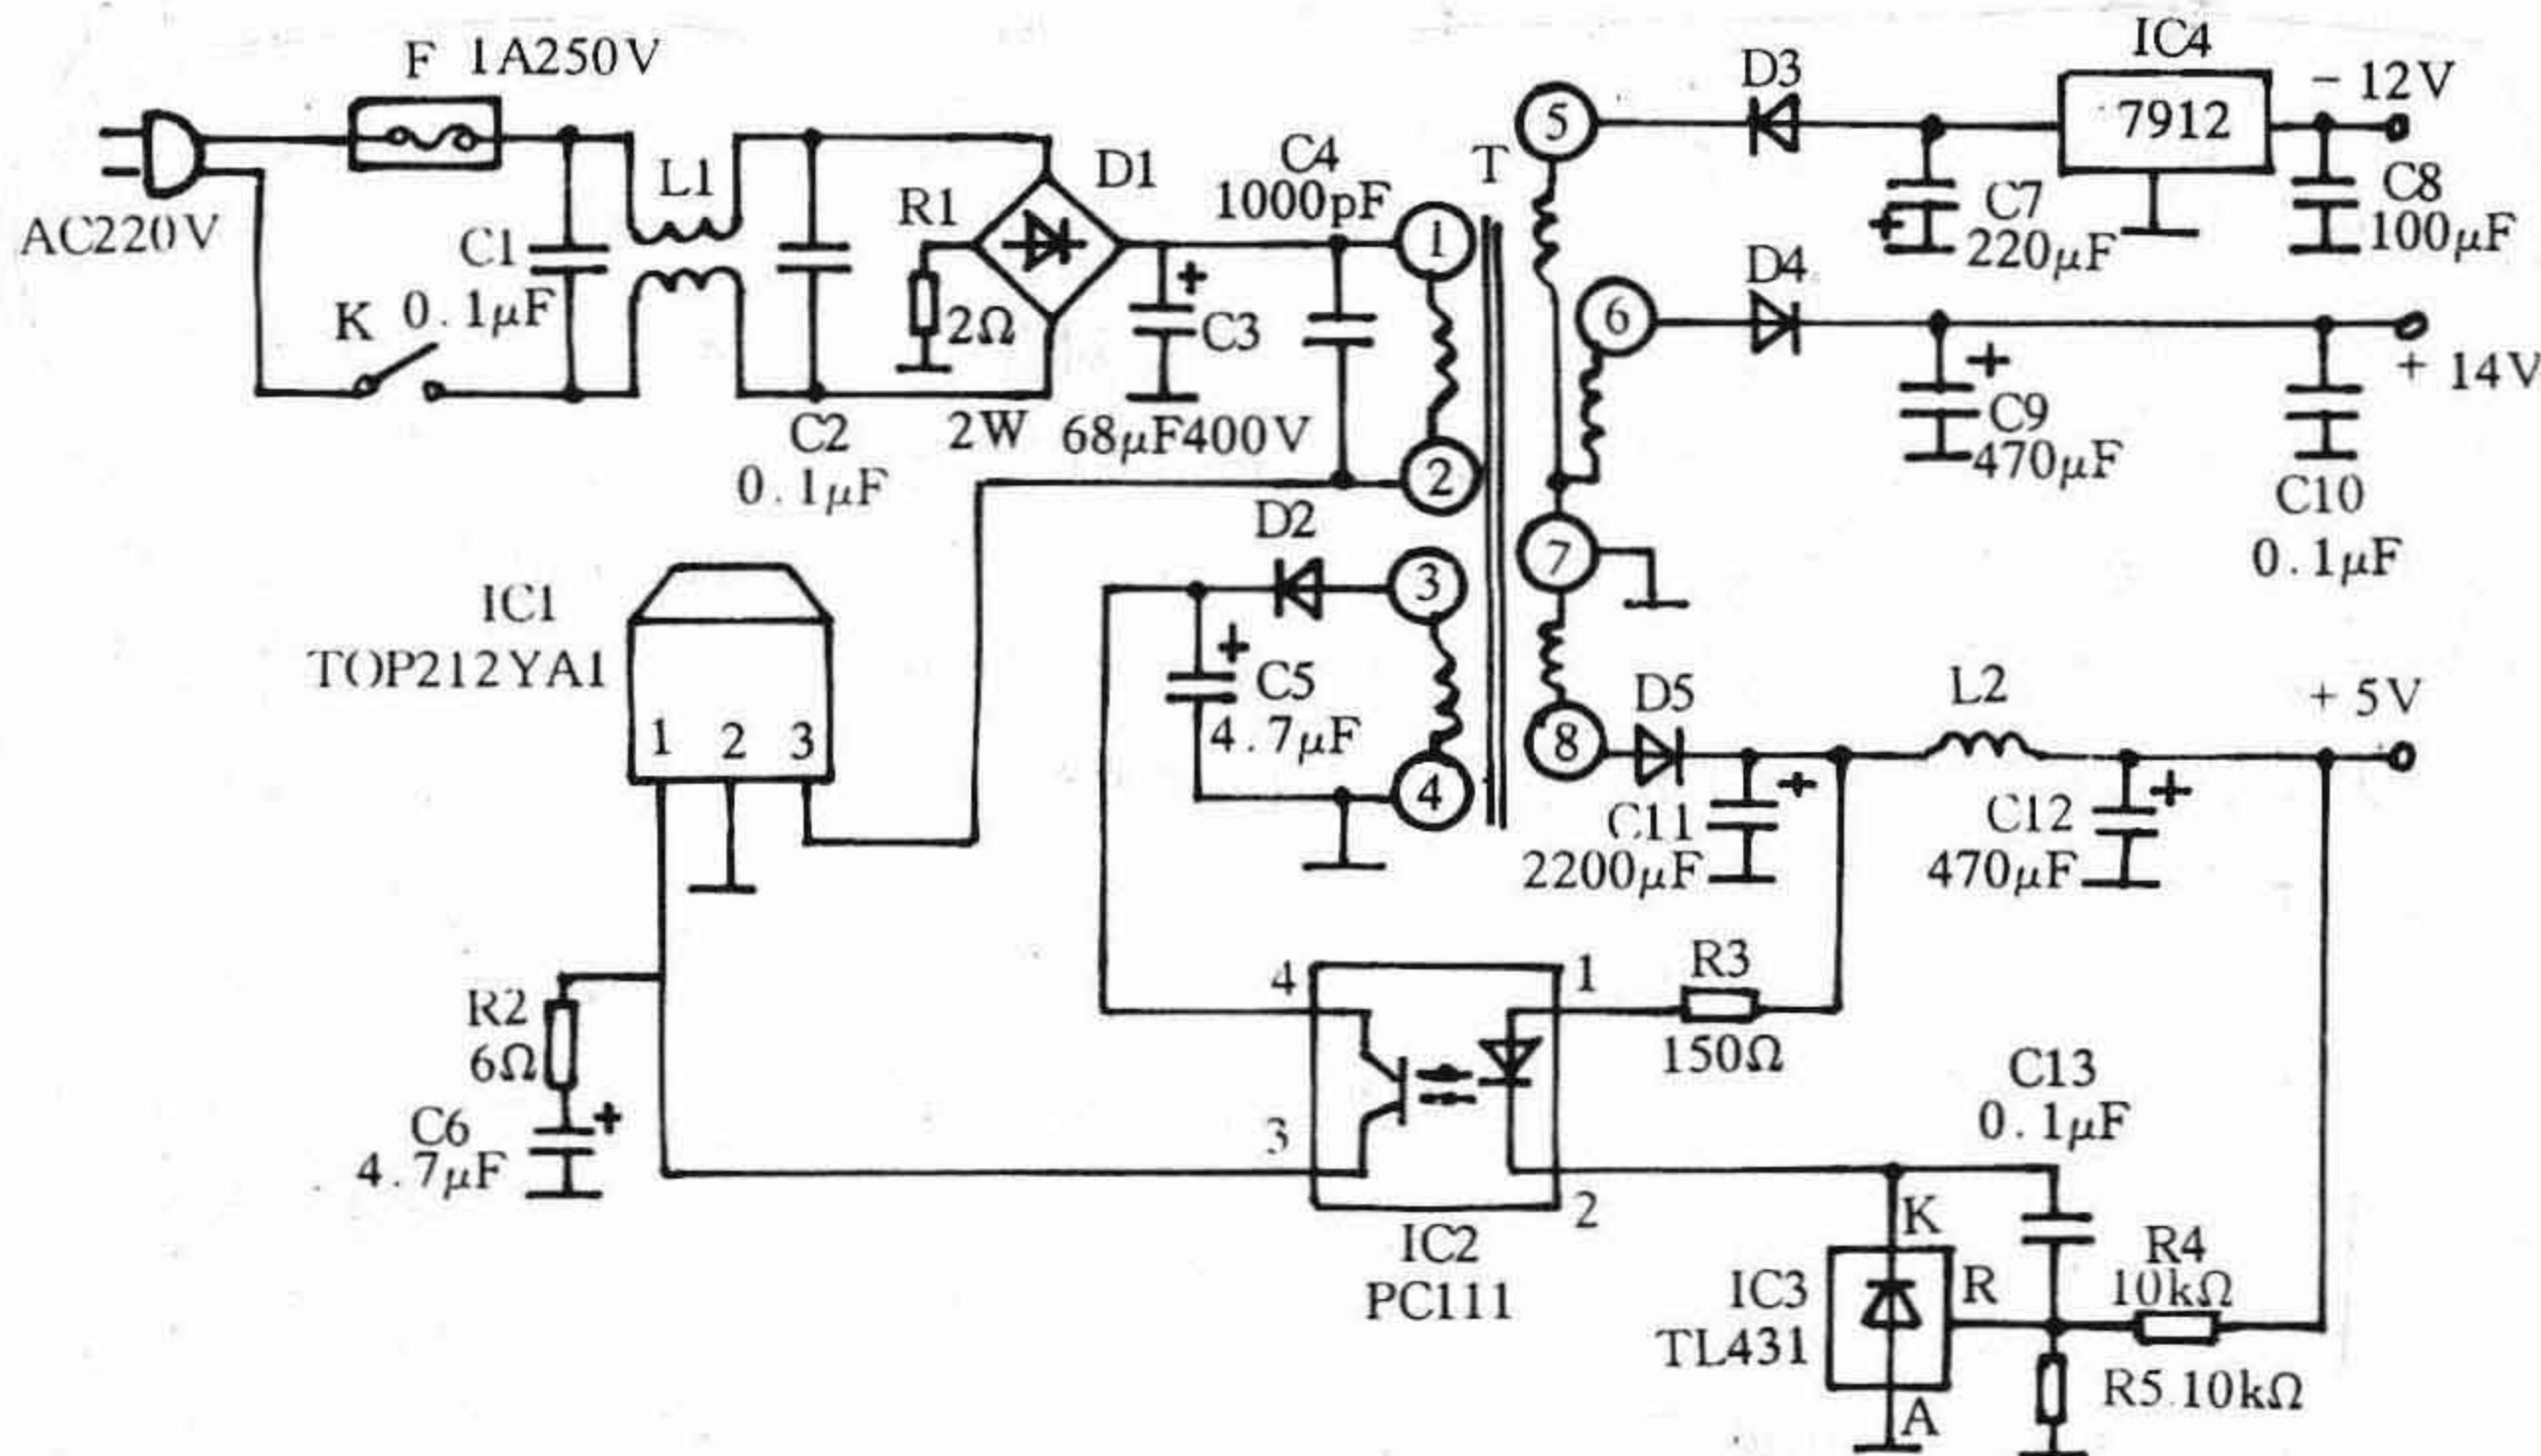
图 1 TOP212YAI 集成电路开关电源应用电路图

开关电源电原理图如图 1 所示,IC 内部方框图见图 2 所示。

图 2 所示。交流 220 V 电压通过保险管 F 和电源开关 K, 进入由 C1、L1 和 C2 组成的抗干扰电路。该电路有两个作用:一是抑制电网中的高频干扰信号窜入机内;二是防止开关电源产生

的高频脉冲窜入电网,污染电源。再经 D1 和 C3 组成的桥式整流、滤波电路后,变为 +300 V 直流电压,供给开关变压器 T 的①、②初级绕组。

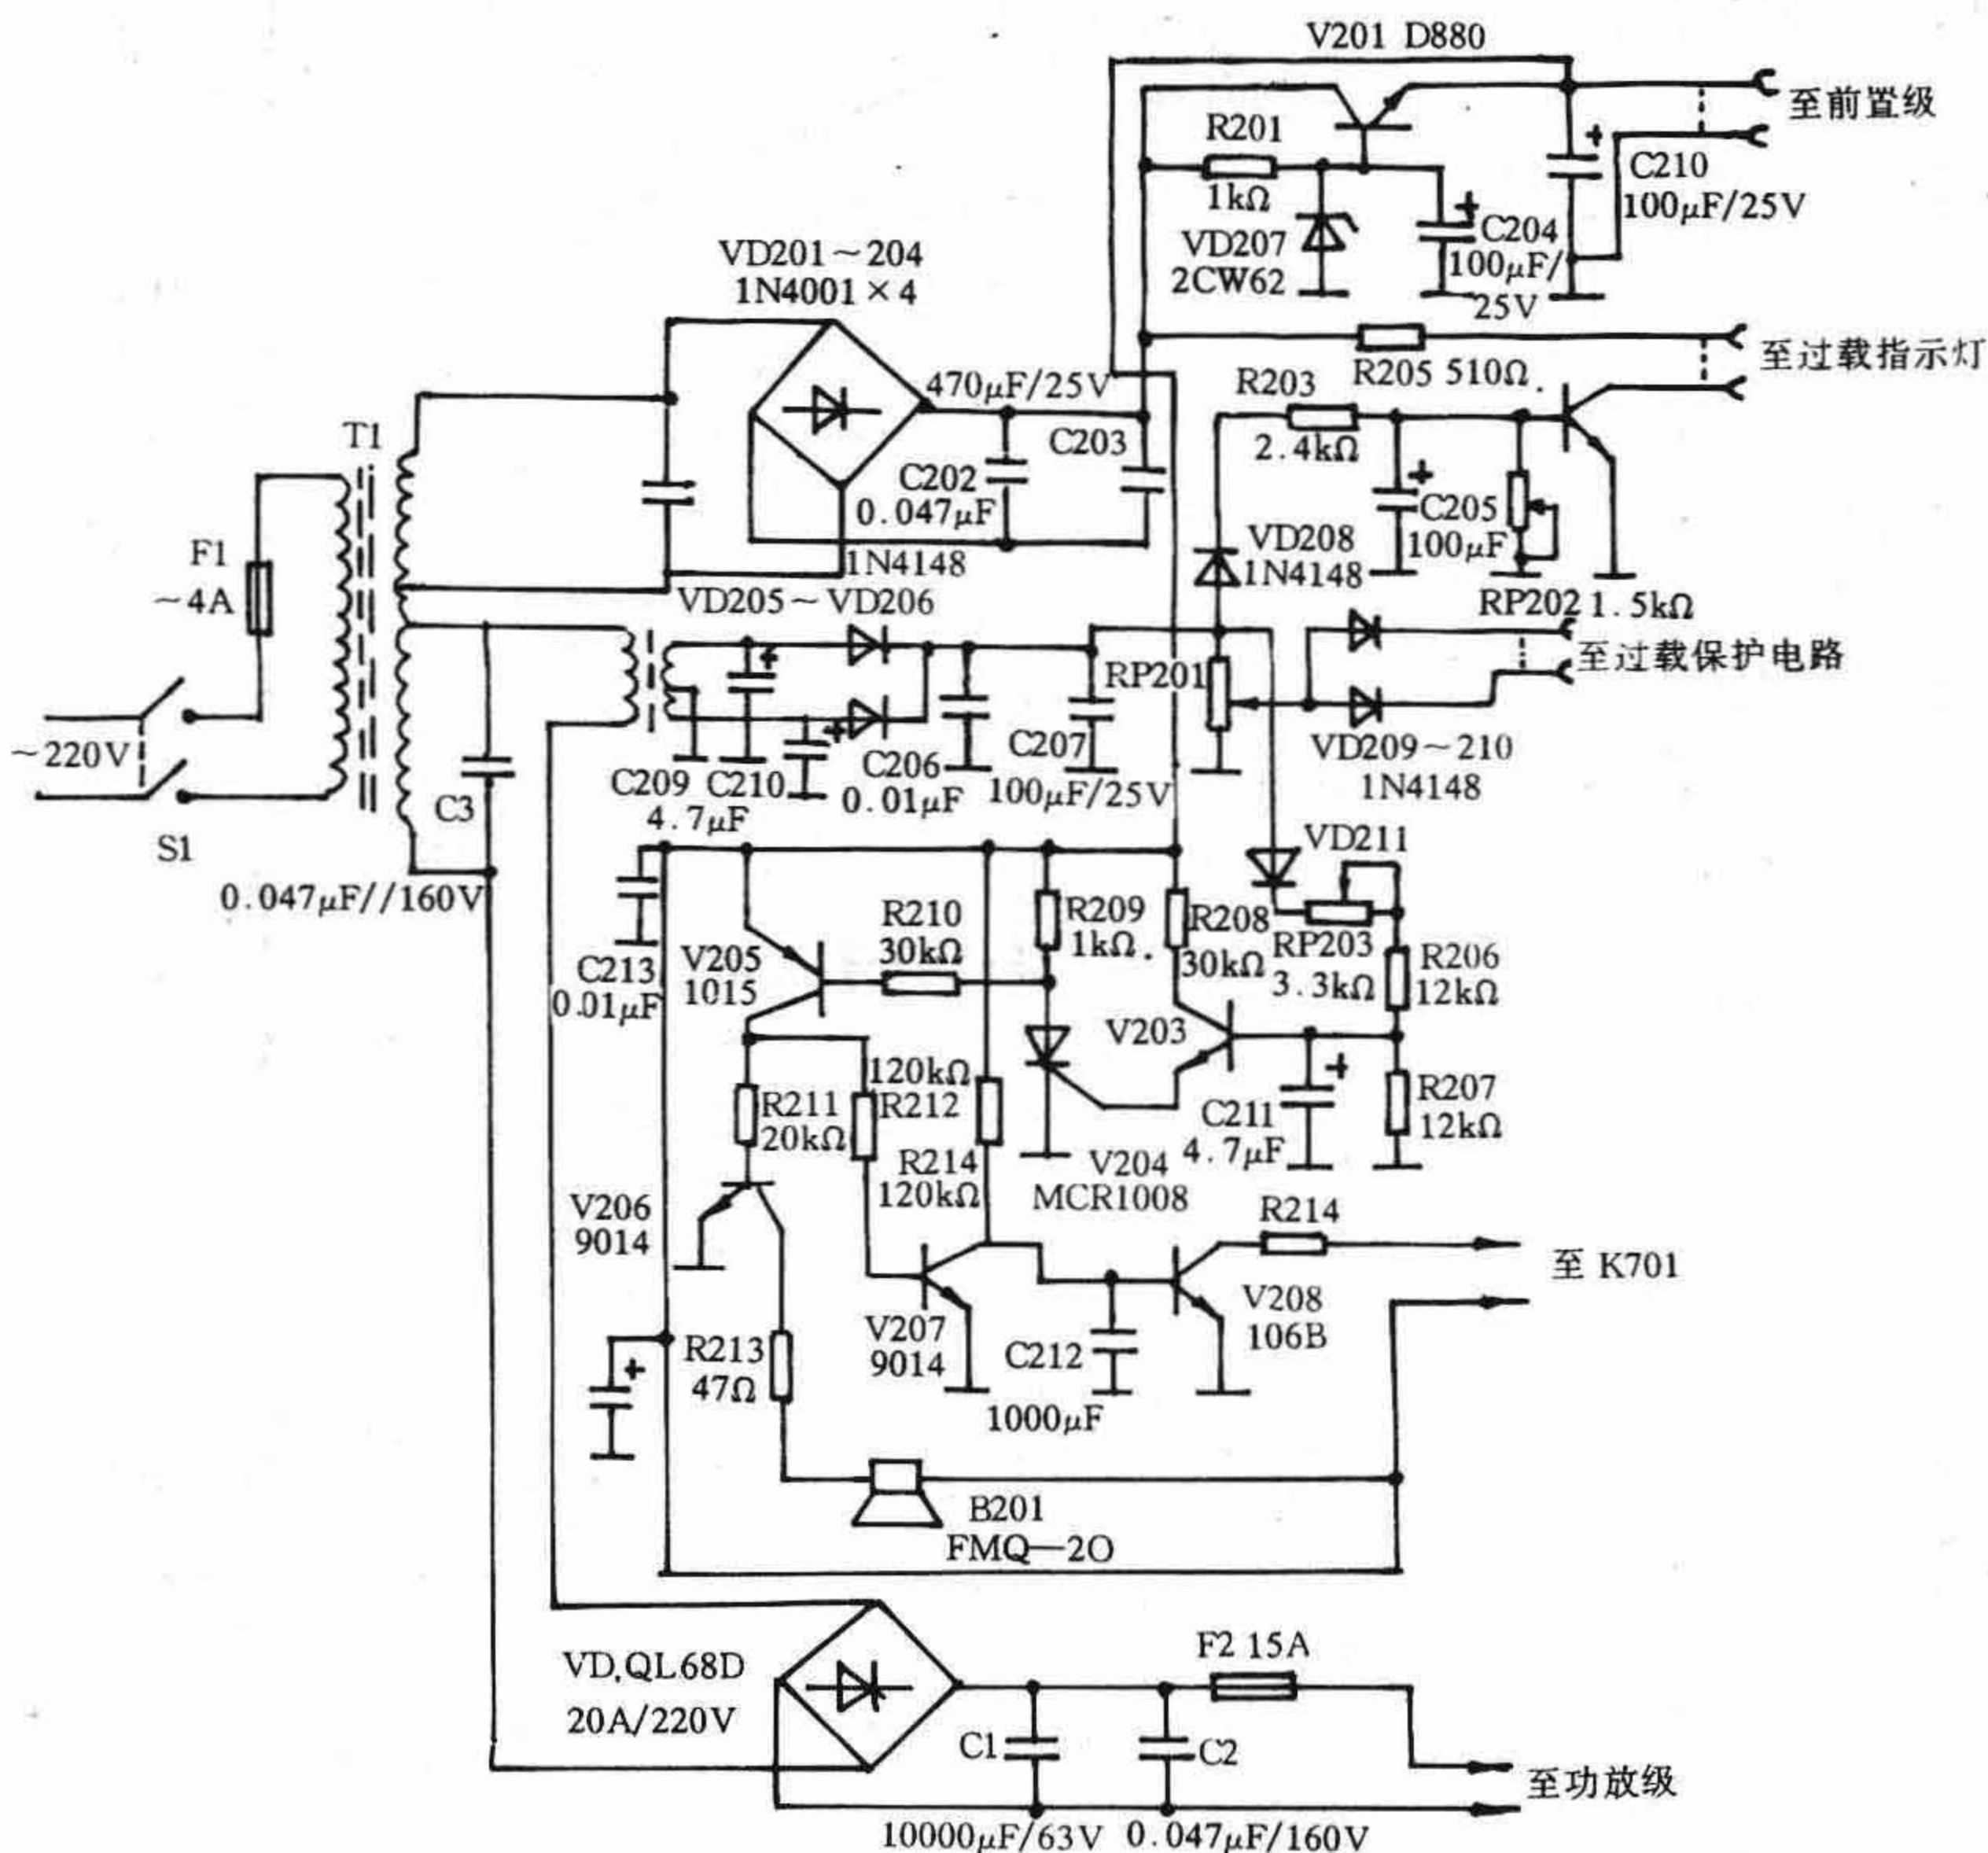
图1 芙蓉FR—250扩音机电源及保护电路板

3. 短路保护:当扩音机发生短路时,将引起功放级电流剧增,T201次级感应电压幅值也大幅度上升,如果短路电流大于15A而保险管F2尚未熔断时,此电压

持续上升,经VD211、RP203及R207分压后,加在V203基极。当V203基极电压上升到0.7V以上时,V203发射极输入高电平,可控硅V204被触发导通,于是V205也导通,输出高电平分别经R211和R212加至V206和V207基极。V206导通,报警器B201发

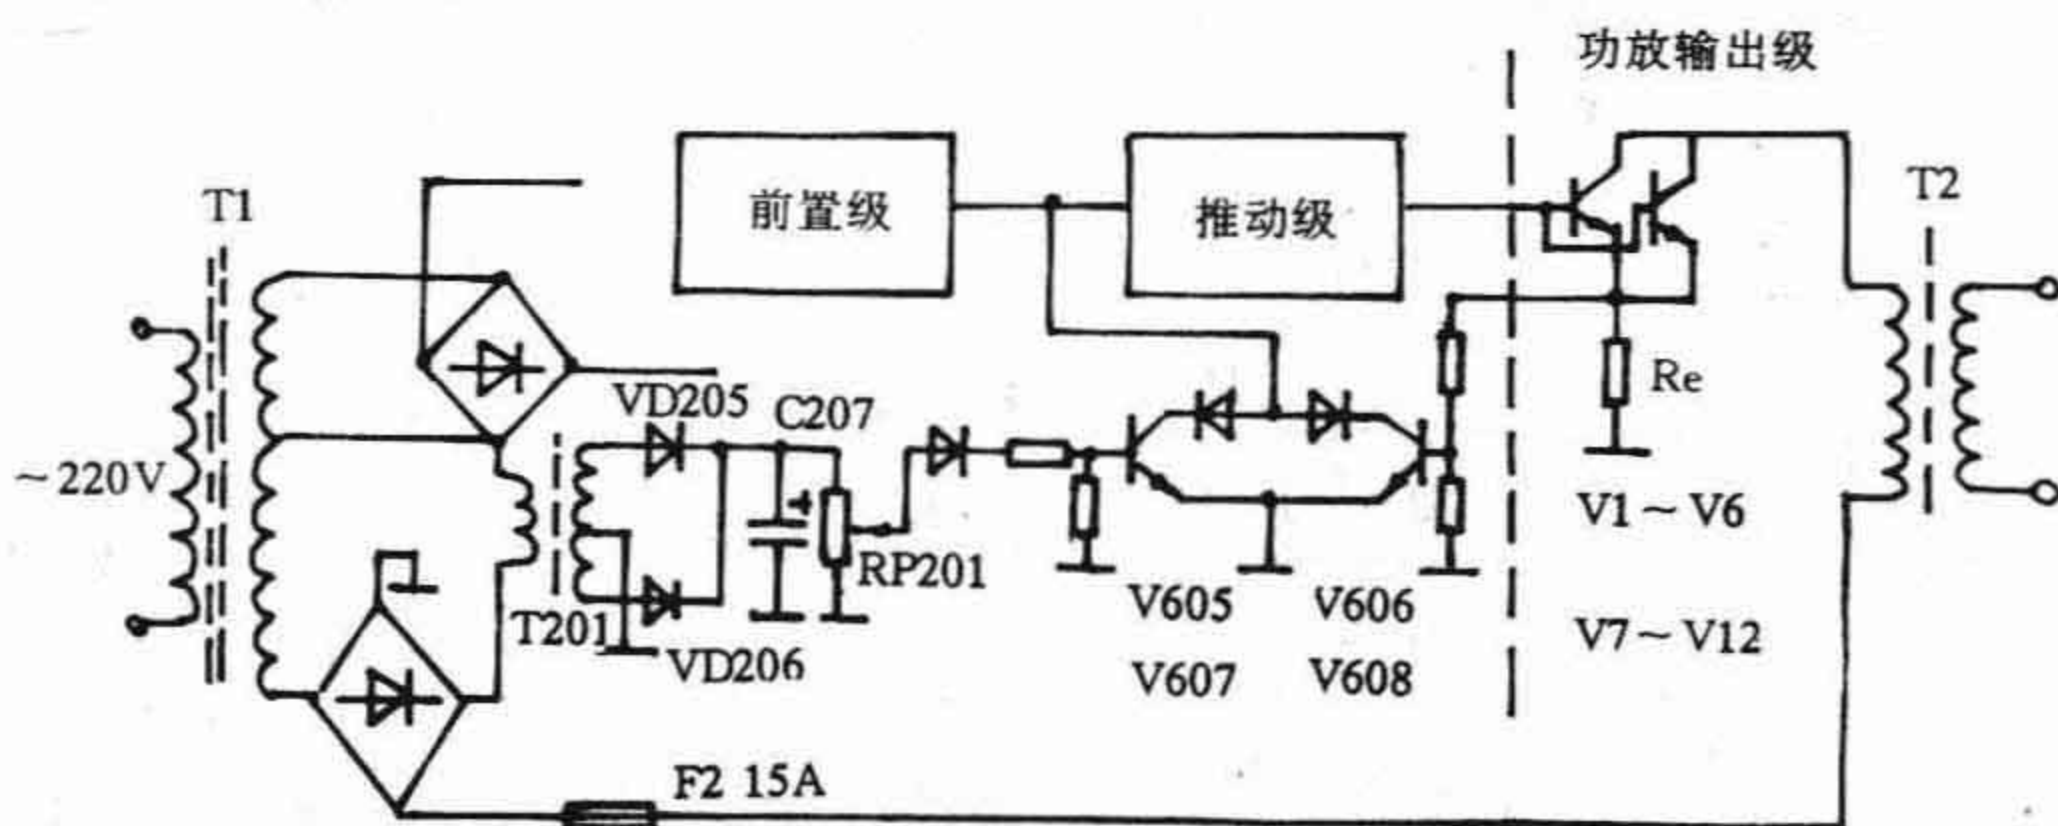
图2 过载保护部分电原理图

上的压降增大,压降大到一定程度时,V606和V608导通,形成对注入推动级基极信号的分流;同时亦引起T201初级绕组中电流的增大,则次级感应电压升高,此电压经整流滤波后加在V605和V607的基极,电流增大到一定程度时,V605和V607也导通,同样对注入推动级的信号分流,起到过载保护的目的(参见图2)。

1. 过载保护:当扩音机输入信号过强时,将使推动放大级超出线性放大范围而进入饱和
