# 汽车腐蚀和涂装技术

## 资料汇编

辽宁省交通科学研究所

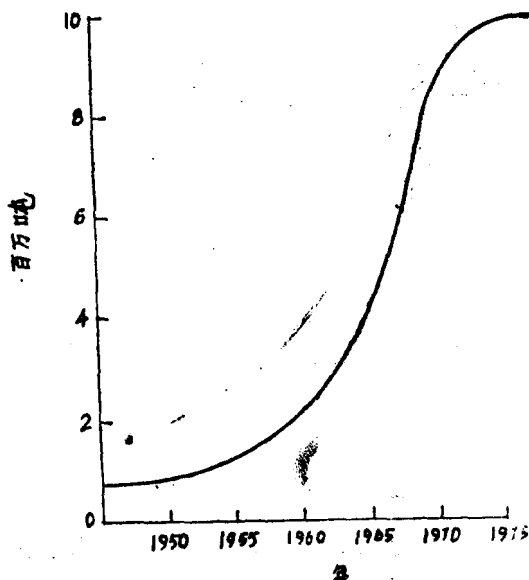
图1 美国道路用盐量的变化

另外，一接近海边，大气中含盐量就多，特别是在工业地区，存在 $\text{SO}_2$ 气体等大气污染物也有关系。正如前面所涉及到的，在包括输出市场的寒冷地区的汽车道路上，为防止道路上的水与雪结冰和控制灰尘，撒布盐类（以氯化钠和氯化钙为主的岩盐或工业用盐）成为极严重的腐蚀因素。特别是在美国公路上撒布盐的使用量，一味地年年增加。一九六〇年以前，在200万吨以下，六十年代后半期大幅度增加。从一九六四年～一九六五年（冬季）的450万吨达到六九～七〇年（冬季）的约900万吨。一九七〇年以来在冬季严寒季节相应地在900万吨～1000万吨之间变动（参照图1）。然而，为使道路表面不结冰而使用盐，从安全方面是不可少的，不希望减少盐量。另外据说混入腐蚀控制剂的盐经济上没有实用性。所谓北美的雪带地区是比较狭小的地区，但因为全美汽车50%以上在该地区注册，所以说影响很大。

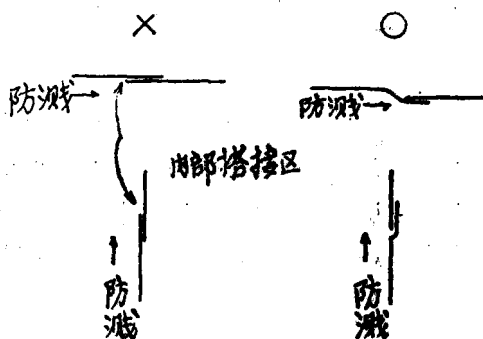
图2 地板与侧板接缝部分

板接合处，如果不用密封剂很好地密封时，必然地趋向于产生锈蚀。所以，接合处尽可能不出现在外蒙皮上。而在车内部及地板下不易看见的位置接合，这在外观上是重要的。另外，接合处，尽可能地搞清汽车行进方向和飞溅方向，使接合处朝向水难以进入的方向，特别是必须注意不要形成内部重叠区（参照图2）。

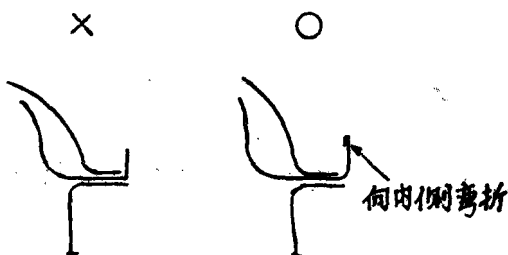
图3 车顶溜水槽的端面

端面锐角处，由于形成角R，大幅度提高漆的附着，并考虑在眼睛难于观察到地点向内侧折弯，（参考图3）。

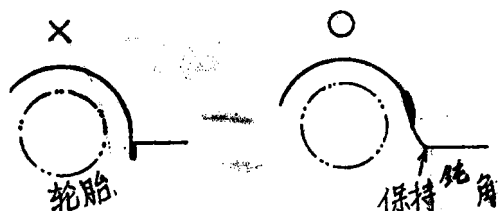
图5 地板下部

石碰撞面作成缓坡形（参照图4，图5）。

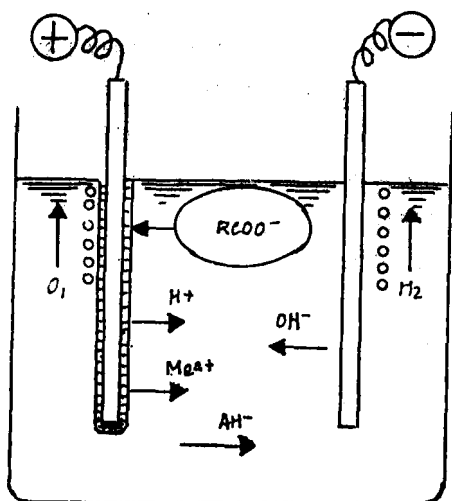
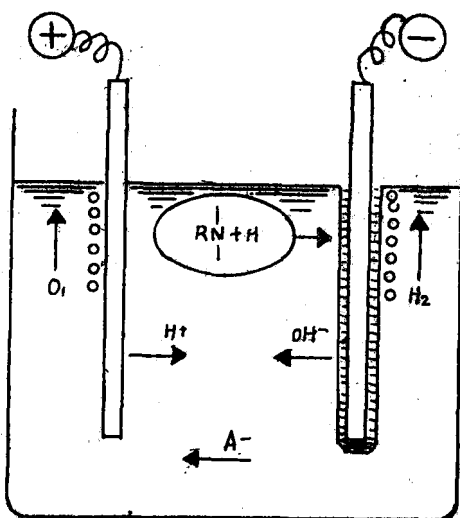
阳极反应

阴极反应

图6 阴离子电泳涂复装置

目前正实际使用的大部分电泳漆是阴离子系，是在阳极（车身等为阳极）析出的型式。（参照图6）

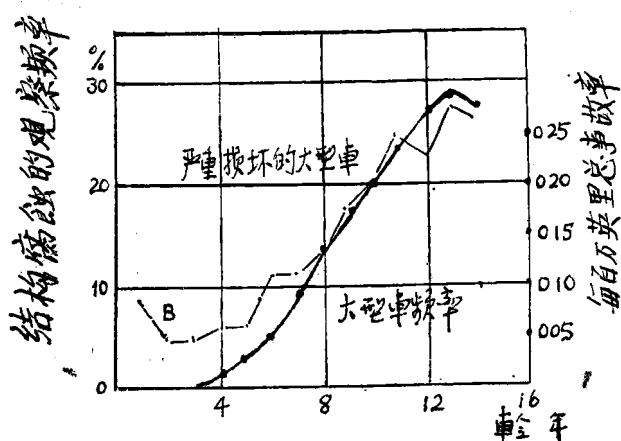
图1 同车令有关的百万英里事故率叠加以后，车辆车身和结构腐蚀的相关频率。

对于图1可做如下解释：

对图1的另一种解释是：

②笔者以为，另一个事实是提出的这个对应关系是在美国的小车行业；在有关统计资料当中以VW比特尔为主要对象<sup>5</sup>。瑞典也认为VW比特尔是一种动力传动部件的腐蚀低于平均指标的车辆。这种情况随着图1中所示的曲线也呈相应的关系。

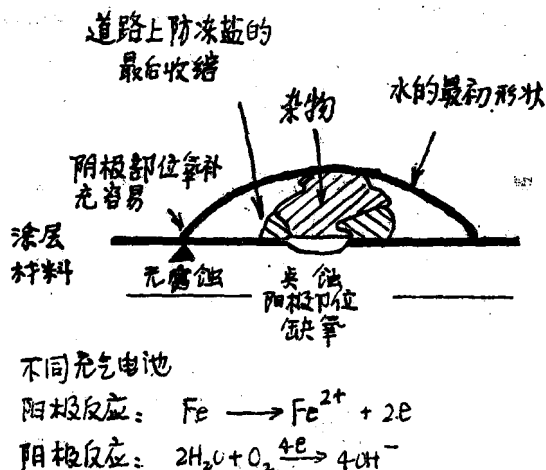
图2 简图表示不同的充气电池情况，它表明了道路上防冻用含盐溶液是怎样积聚在道路团粒上的。

做为含盐困粒积聚的结果而发生的腐蚀反应在某一小部位上的情况如图 2 所示。在含有氯离子 (Cl<sup>-</sup>) 的电解质中，当 Fe<sup>2+</sup> 离子可溶性更好时 Fe<sup>2+</sup> 的流束在电解液中更容易获得。
