# 釉面砖缺陷的克服方法及提高 质量的途径资料汇编

建材研究院技术情报中心

一九八七年七月

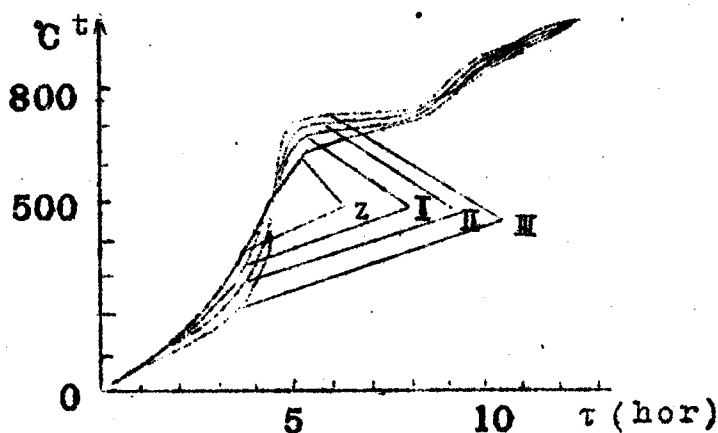
图 1

实验三结果：措施①使窑内过剩空气量增大，氧化气氛加强。措施②总烟道抽力增大，由  $-38 \text{ mmHg}$  增至  $-43 \text{ mmHg}$ ，窑头漏入冷空气多，干燥段上下温差大；2<sup>#</sup>、3<sup>#</sup> 车位温度降低，6<sup>#</sup>、7<sup>#</sup> 车位温度升高（见图 1—Ⅲ）。燃烧室温度由  $1220 \sim 1240^\circ\text{C}$  提高到  $1240 \sim 1260^\circ\text{C}$  才能保住窑内最高烧成温度。实验三表明，强氧化气氛没有减少玻化斑迹。

实验四结果：窑内负压减小，零压点前移1.5个车位。总烟道抽力减小（由-43 mmHg降低-36 mmHg），燃烧室温度只要保持在1200~1220℃就可以保证窑内烧成温度。窑内强氧化气氛减弱。干燥段3#、4#车位温度提高，5#、6#车位温度降低（见图1-X），预热带上下温差也有所减小。实验四结果使玻化斑迹面积降至5~10%左右。

以上模拟实验表明，隧道窑气氛及干燥制度的变化，预热带温度状态由（I）变为（II），低温干燥速度过于缓慢，釉层可溶性盐产生富集现象，形成富集中心；由于窑内  $\text{SO}_2$  气体存在，耐火砖和匣钵能起催化作用，在氧化气氛下， $\text{SO}_2$  转变为  $\text{SO}_3$ 。

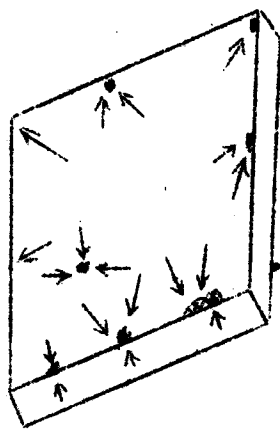
图 2

釉坯在牙笼钵具的装码形式，决定其边缘接近火道。在入窑干燥阶段，边缘热交换迅速，液体水分（包括水蒸汽）向外扩散，形成湿度梯度，且水分的扩散及迁移速度与湿度梯度成比例，这时可溶盐离子亦伴随水分扩散方向向边缘迁移形成富集中心（见图2）。必须指出，由于干燥条件的差异，水分扩散的不均匀性，富集中心可以出现在坯体中间或其它位置，但只能是分散的，不可能大面积形成。这种富集中心论可见诸于某些文献。可以认为，可溶盐的富集现象是引起玻化斑迹的内在因素。同时说明玻化斑迹发生在釉面砖边缘棱角多于中间部位。
