# 冲压件缺陷及消除方法

这是一本介绍冲压件缺陷产生原因及消除方法的专著，内容丰富，实用性强。全书共分三章，分别对冲裁、弯曲和拉深加工中，由于板料质量、压力机精度、模具结构和冲压工艺过程等所引起的各种缺陷，以及应当采取的相应措施作了比较全面的介绍。可供从事冲压工作的各级科技人员、生产工人及大、中专院校师生参考。

# 冲裁加工中缺陷产生的原因及其消除方法

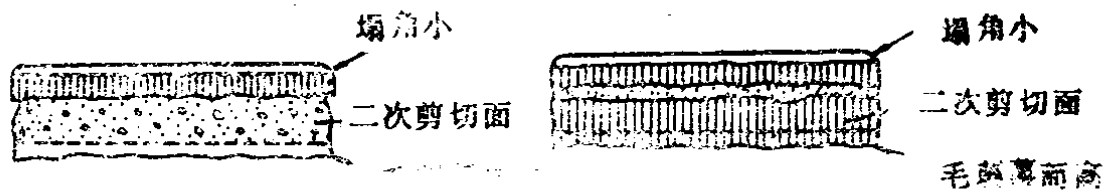
图1·1 间隙大小

① 低碳钢 4 - 5 % 的间隙

② 低碳钢 1 - 2 % 的间隙

(1) 一般情况下，冲裁时产生二次剪切，是由于间隙太小。故需增大间隙。至于研磨凸模还是凹模，则需测量产品尺寸，根据图纸的公差尺寸来决定。

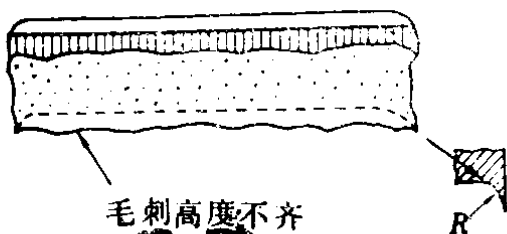
图 1.3 切口产生磨损或塌边

(2) 刃口受到局部磨损, 或者由于淬火硬度差, 局部产生塌边 (如图1.3所示), 毛刺根部 $R$ 增大, 故需进行研磨。

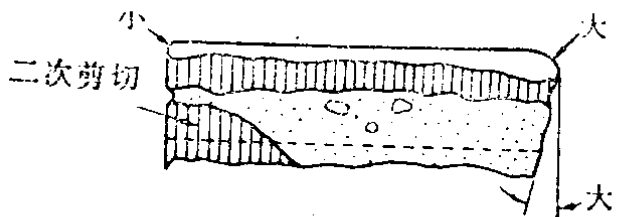
图 1.4 毛刺不对称

(3) 凸模与凹模不同心, 这是由于剪切断面一半过大, 一半过小, 这一点很容易理解 (图1.4)。

如果是模具或导柱装配不好的原因, 进行调整就可以了。但是, 如果每个行程中模芯位置都有改变的话, 则是由于模具装配部分松动, 需取出模芯加以紧固校正。

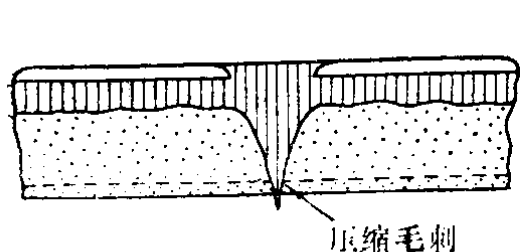
图 1.5 压缩毛刺

如图1.5所示,剪切断面某处出现明显舌状部分,称为压缩毛

- (1) 间隙整体偏小, 并且凹模刃口某处出现塌角或缺口;
- (2) 凹模后角出现倒锥度;
- (3) 凹模孔精加工困难, 有粗糙面, 压坏了裂面高的部分。

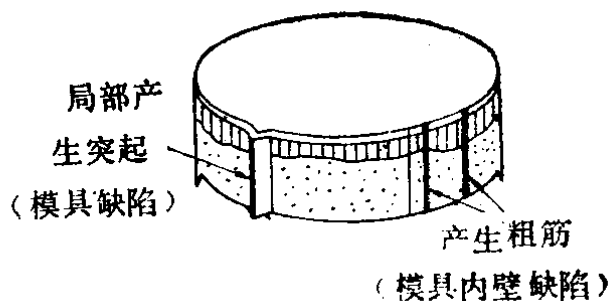
图 1.6 剪切断面缺陷

所谓线状筋条 (图1.6), 就是剪切断面部位出现凸形线条或凹形线条的现象。

- (1) 凹模某处有缺口或卷刃等损伤;

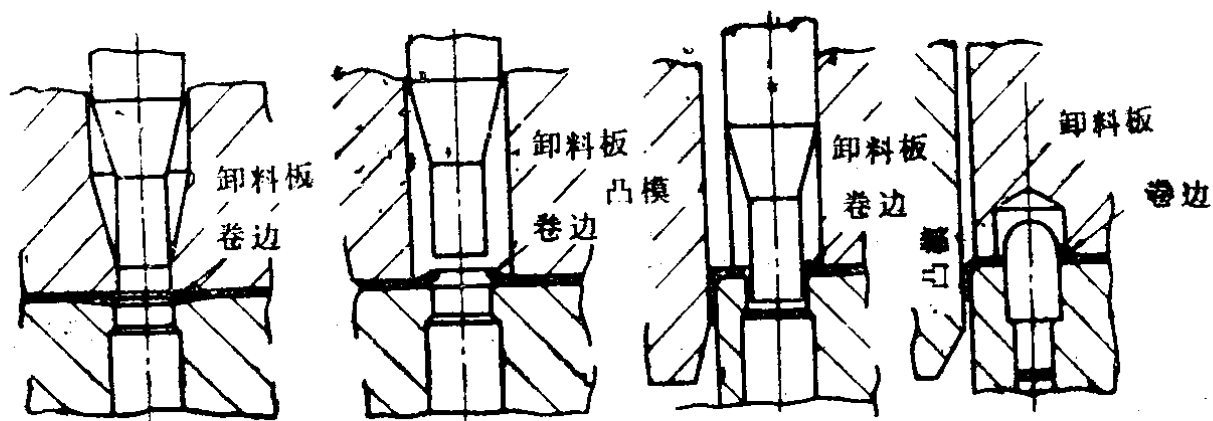
图1.7 各种因素引起的卷边

如图1.7 (a) 所示, 当凹模刃口塌边或者缺口时; 进行局部修正后在凹陷状态下冲裁时, 往往会产生上述缺陷。采用提高模具表面精度的方法予以消除。

a) 模具表面凹陷产生卷边

b) 卸料板设计误差产生卷边

如图1.7 (b) 所示, 由于卸料板与凸模间隙过大而产生卷边。措施是卸料板必须靠近凸模 (详见图 1.8)。

如图1.7 (d) 所示, 用孔导向进行弯曲加工时, 由于拉伸, 孔变成椭圆形。措施是提高卸料板压力或者改变导向方法。

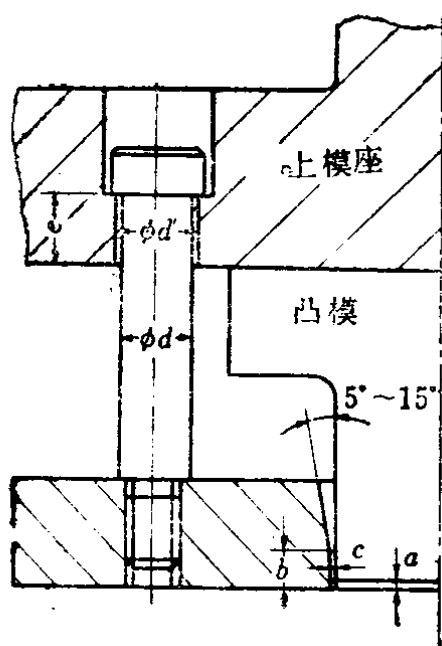
a: 标准 0.5mm

b: 垂直壁 3~5mm

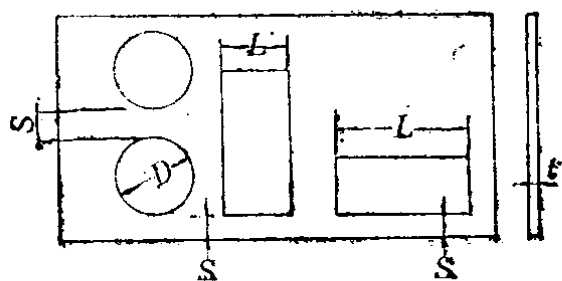
图 1.9 变形极限说明图

在坯料边缘冲孔，或孔距太近，会因胀形而产生变形。如图1.9所示。

$D < 5t$  时  $S = 1.5t$  (min)  
 $D > 10t$  时  $S = 2.0t$  (min)  
 $L < 10t$  时  $S = 2.0t$  (min)  
 $L > 25t$  时  $S = 40t$  (min)

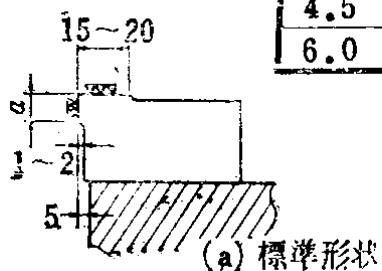
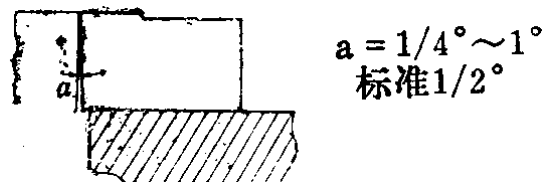
图 1.10 直壁尺寸

如果凹模直壁过高，被冲下的废料堵塞在模具内而产生裂纹。图1.10为直壁的标准尺寸。通常，被冲下来的废料，只允许在凹模内有2~3片轻微堵塞。

特别是对膨胀系数大的材料，例如不锈钢等，可设计成图1.10(b)那样的全锥度模具，使每次冲裁时，材料都能自由落下。

要使模具内壁的2~3块重的废料迅速下落，只要增加一点锥度，故障就可减少。

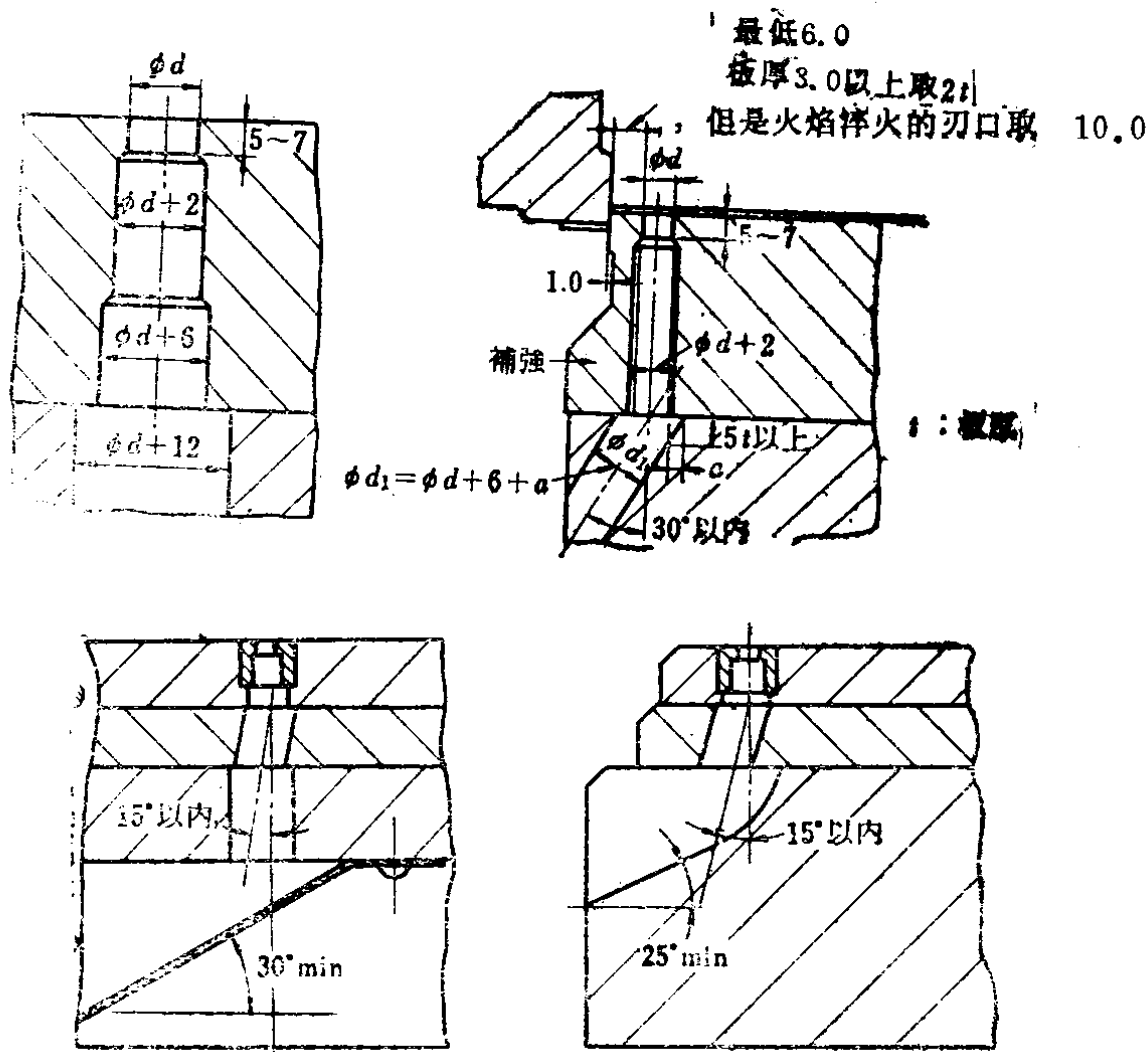
图 1.11 防止废料堵塞的方法

图1.11是垂直排料示例，图1.12是水平方向冲裁后排出废料的示例。

废料直接下落时，当粘接数量达到一定程度后，会由于振动和自重而落下；当改变排出方向时，由于卸料槽角度和卸料槽工作面粗糙的原因，而完全堵塞，是造成凸凹模损坏的原因。
