# 载波电话设备维护经验

第三辑

本书是《载波电话设备维护经验》的第三辑。收集了有关载波设备,主要是晶体管载波机的改进及防护,载波维护经验,技术革新以及旧设备的改造等方面的文章。这些文章是从1974年、1975年《电信技术》杂志上选出的。可以作为载波电话维护人员做好设备维护工作的参考。

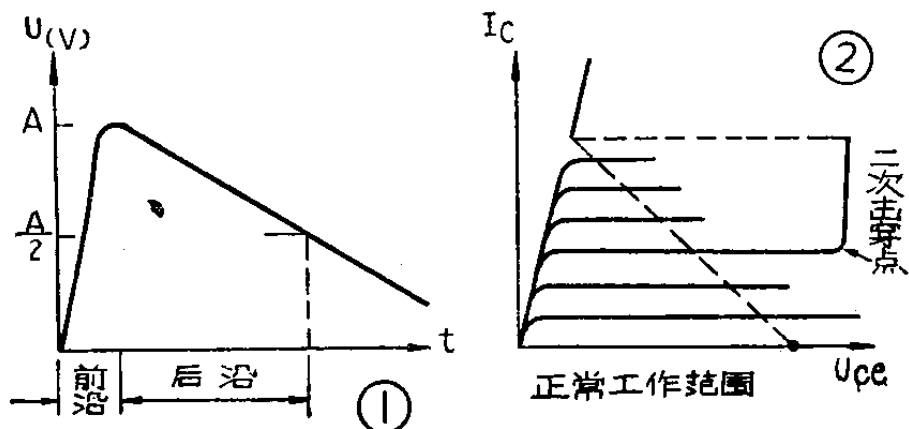
对一般电子管设备来说，由于电子管本身能承受一定的脉冲冲击，因此只需加简单的防雷措施就够了。但对半导体设备来说，由于晶体管存在二次击穿特性（见图 2），一旦进入二次击穿，则晶体管很快就进到低电压、大电流状态，直至晶体管烧毁。因此，即使雷电脉冲的时间很短，它本身的能量还不

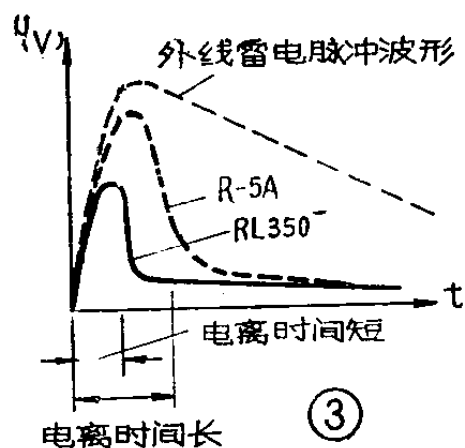
图 3 画出了在雷电电压的作用下，R-5A 和 RL-350 两种放电管的电压时间特性曲线。从图中可以看出，RL-350 的电离所需时间比 R-5A 为短。电离所需的时间短，则放电管吸收的雷电能量大，剩余下来的能量小。电离所需时间长的

放电管，只有在较大的脉冲幅度时才会着火放电。下表列出了 RL-350、R-5 A 和 R-70 三种放电管的着火电压和耐流能力。

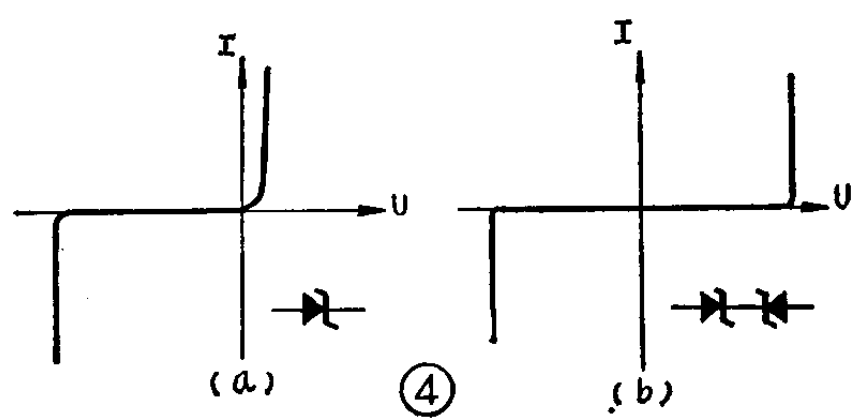
（2）半导体二极管及稳压管。图 4 画出了单只稳压管和两只反向串接稳压管的电流电压特性曲线。在正常工作时，信号电压的最大值低于稳压管的稳压值，所以稳压管呈现高阻抗，对被跨接的电路没有影响；在雷电脉冲到来时，由于其幅值大于稳压管的稳压值，因而稳压管反向击穿而将雷电脉冲吸收掉，但一般稳压二极管的耐流能力较小，通常为 100 安（脉冲）左右。2CW11-20、2CW21、2CW22 等稳压二极管，虽在

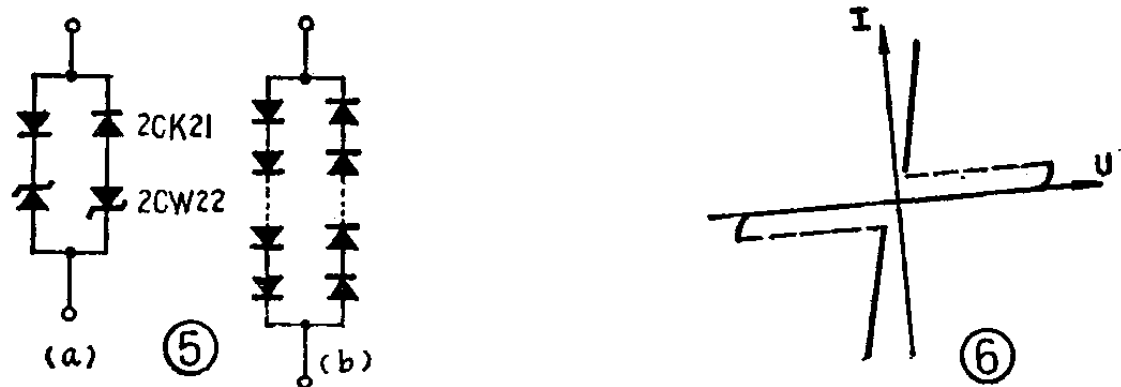
稳压二极管的极间电容较大，因而不宜在高频率、高阻抗的电路路上跨接使用。为减小极间电容的影响，常采用如图5(a)所示电路，即在稳压管上串接开关二极管。在工作频率更高的电路路上，亦有采用很多个开关二极管串接的保护电路，如图5(b)所示。

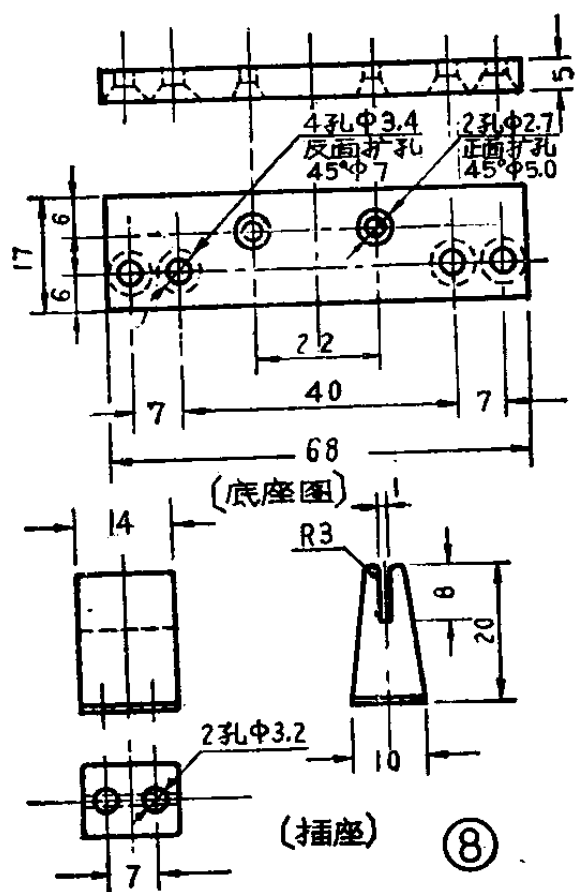
(2) 线路匹配变压器600欧两端接到避雷管，原机上装的是 R-5A，因 R-5A 放电特性差，耐流能力低，最好改为 RL-350 避雷管，此时需调换管座〔自制管座可参考图 8。材料可选用 5mm 厚胶木板和 0.5mm 厚的磷铜片(做簧片)。〕
