# 汽車難題精解

陳文新 編譯

# 第一章 引擎系之各種問題

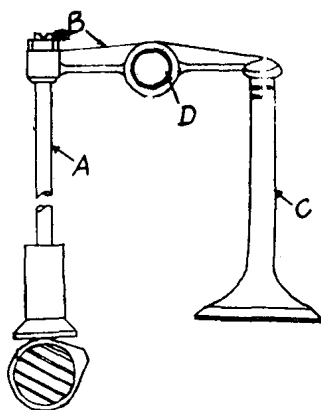
典型之推桿式頂上汽門，A. 推桿，B. 搖臂，C. 汽門，在搖臂與軸間之間隙，D. 或軸與托架間之間隙均將使在搖臂與汽門間之間隙幾乎增加一倍。

再者這些部份不應該有磨耗存在，因在其間沒有相互之運動。但當搖臂軸在托架中一有任何活動，均將使在搖臂與汽門間幾乎有一倍之間隙產生。例如在搖臂軸與其托架間有0.001吋之間隙，將改變汽門之間隙約為0.002吋。

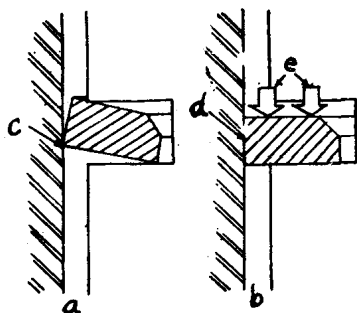
第二圖 在環槽內之扭轉活塞環。當在吸氣，排氣與壓縮行程時，如圖左所示，活塞環扭轉，只有下邊緣與汽缸壁接觸。當在動力行程時，如圖右所示，燃燒壓力迫使活塞環扭回原位，使其外邊與汽缸壁作全面接觸。a. 吸氣排氣與壓縮行程。b. 動力行程。c. 下邊緣接觸。d. 全面接觸。e. 燃燒壓力將活塞環扭回原位。

壁接觸。在動力行程時，燃燒壓力作用於活塞環頂面，迫使活塞環平放於槽內，使活塞環之整個外邊與汽缸壁作全面接觸。此種扭轉作用之目的，係在引擎之各種行程中，當活塞環扭轉時，其下外角將協助活塞環將汽缸壁上之多餘機油刮下。當動力行程時，因活塞環外邊係全面接觸，又能阻止燃燒氣體之洩漏。

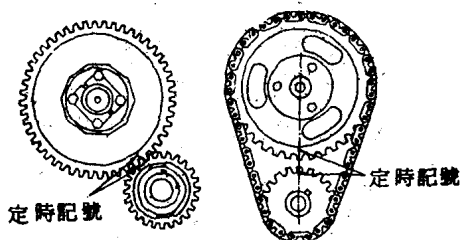
「附圖」典型的時規鍵條傳動與齒輪傳動之汽門定時記號

大多數情形這種規格是僅用來核對汽門定時的，因汽門定時由曲軸齒輪與凸輪軸齒輪上之定時記號已予固定。這些間隙規格由各引擎製造廠家根據凸輪之形狀與汽門機構（包括頂桿，推竿搖臂等）來決定。

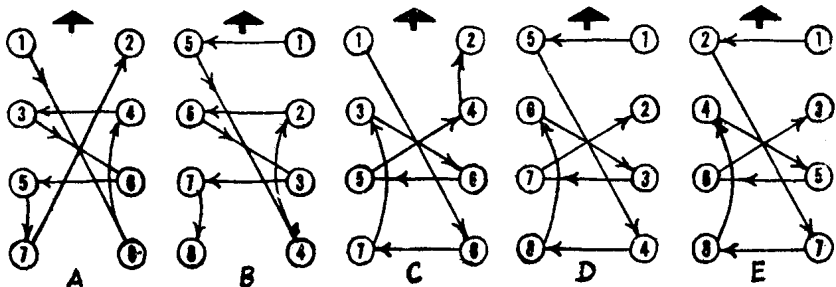
因為有三種不同之汽缸編號法，所以有如圖所示之五種不同之發火順序。但詳細地察看各圖時，將會發現，倘若各種廠牌引擎之汽缸編號法都一樣的話，實際上只有兩種不同之發火順序。例如，倘若將 B, D 與 E 各類引擎之汽缸編號完全與 A 及 C 類引擎一樣，而發火順序均由左邊前面之汽缸開始，則將發現 A 與 B 類引擎同屬一種發火順序 ( 見箭頭所示之順序 )。而 C, D 與 E 類引擎同屬另一種發火順序 ( 見箭頭所示之順序 )。

A 類引擎，發火順序為 1, 8, 4, 3, 6, 5, 7, 2。廠牌為 Cadillac, Chevrolet, Pontiac, Plymouth, Dodge, Desoto, Chrysler, Imperial, Rambler, Ambassador, Studebaker, Lark,

B 類引擎，發火順序為 1, 5, 4, 2, 6, 3, 7, 8。廠牌為 Lincoln, Continental, Edsel 352 Cu. in. 引擎，Ford 352 Cu. in. 引擎，Mercury 430 u. in 引擎。

一切福特公司 ( Ford Co ) 之車輛 V 8 引擎，左邊汽缸均為 5, 6, 7, 8。右邊汽缸均為 1, 2, 3, 4。第一、五缸在引擎前面。
