# 汽轮机油系统 漏油渗油的消除

望亭发电厂 周礼泉

本书较系统地叙述了汽轮机油系统、轴承等方面漏油渗油的消除方法、改进措施、检修管理和工艺技术；同时，介绍了油系统常用密封材料的特性、使用方法以及无油作业、防火措施、电站其它设备漏油渗油的消除等。

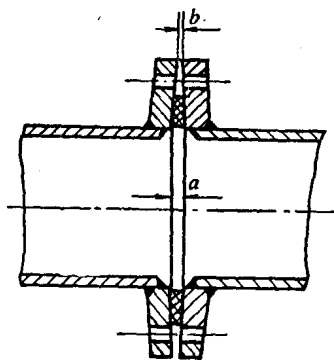
1 mm左右的耐油橡胶石棉纸板垫时，由于法兰刚度较差，法兰螺栓上紧后，法兰产生弹性变形，使两只法兰边缘互相靠紧，如图 2-1 所示。但实际上垫片的密封紧力尚不够，导致漏油、渗油。纠正的办法：选用法兰时应在原有基础上提高 1~2 个压力等级，并尽量采用凸缘法兰，垫片厚度应选择

图 2-1 法兰刚度差  
( $b \approx 0$ ;  $a > b$ )

在 1.5 mm 左右，上紧螺钉时不要用力过大，以防法兰变形。

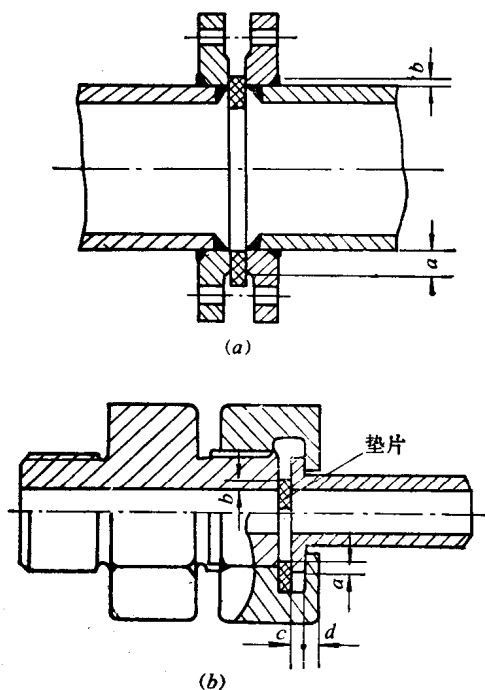
当垫片外圆尺寸太小时，垫片易偏离中间位置，造成如图2-2 (a) 所示的情况，其接触面  $a$  大于  $b$ ，在  $b$  接触面较小的情况下，垫片易挤压过度而碎裂，发生漏油、喷油事故。当锁母平接头垫片外径太小时，因垫片自重或放的位置不正确而偏离中心，有些因锁紧螺母有退刀槽，垫片落在退刀槽里，更易偏离中心，如图2-2 (b) 所示，结果造成大量漏

图 2-2 垫片偏离中心位置

(a) 法兰连接; (b) 接头连接

锁母接头锁紧螺母边缘太薄，刚度不够，产生严重变形，如图2-2(b)所示，导致漏油渗油。纠正的方法：将图2-2(b)中的c、d各增加到4mm以上，上紧时用力适中（详见本章第六节）。

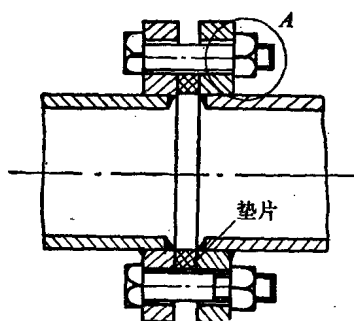
A 详图

与必须的长度相差不多时，更易被忽视。但当装配时法兰螺栓上紧后，法兰内垫片因螺栓螺纹到顶而仍未压紧，如图 2-3 所示，导致漏油、渗油。纠正的方法：在组装油管前应检查法兰螺栓的螺纹长度是否合格，螺纹长度应留有 3~4 牙的裕度；上紧螺栓时应逐只检查螺母是否被拧到底，法兰垫片是否压紧。

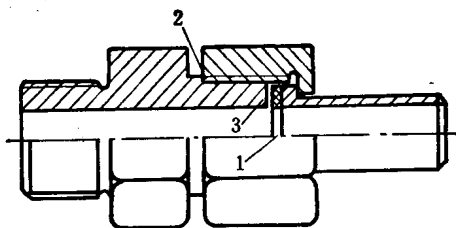
锁母接头螺纹长度与法兰螺栓螺纹长度一样，往往易被忽视。当锁紧螺母上紧后，接头内垫片（平接头）或球形接头的球面因螺纹长度不够而尚未压紧，如图 2-4、图 2-5 所示，导致漏油渗油。纠正的方法：仔细测量接头、锁紧螺母的螺纹长度及垫片厚度等，螺纹长度应留有 2~3 牙裕度。

图 2-4 锁母平接头螺纹长度不够  
1—垫片；2—螺纹长度不够；3—垫片未压紧

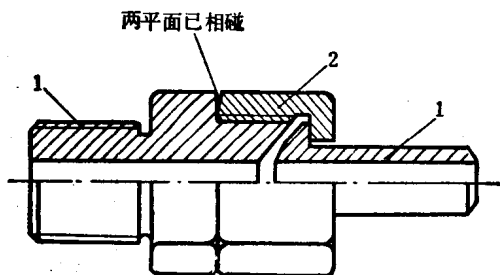
图 2-5 球形锁母接头螺纹长度不够  
1—接头；2—螺母

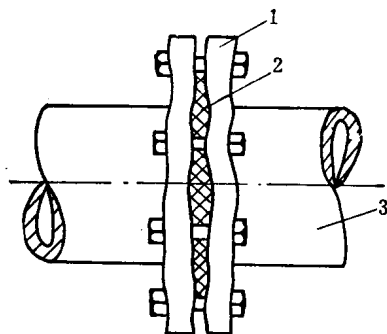
图 2-6 法兰严重变形  
1—法兰；2—垫片；3—管子

同一对法兰上使用的螺栓、螺母规格不一致，因而在紧螺栓时用的扳手大小不一致，结果使各螺栓的紧力不相等，造成法兰的变形，如图2-6所示。由于法兰严重变形，导致漏油渗油。纠正的方法：在同一对法兰上严禁使用规格不等的法兰螺栓和六角对边不等的螺母。

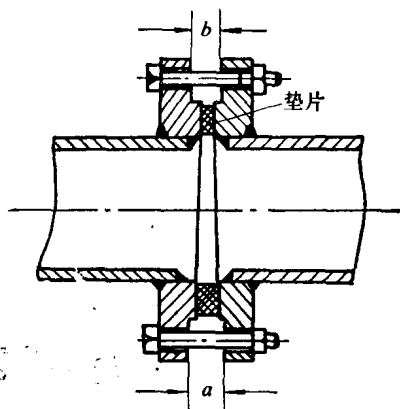
由于两片法兰不平行或装配工艺不当，使法兰螺栓紧力不均匀，产生法兰张口现象，如图2-7所示，使法兰垫片密封紧力不相等，导致漏油、渗油。试验表明，即使是刚度较好的法兰，在螺栓上紧后法兰变形极微 $[(a-b) \geq 0.3\text{mm}]$ 时，也会发生渗漏。其原因是厚度为1.5mm的耐油橡胶石棉纸板垫的不均匀压缩量约为20%。纠正的方法：装配油管法兰时应检查两片法兰的平行度，不得有偏斜、变形、互相间距太大等异常情况；紧螺栓时应对角逐步上紧，防止产生张口现象，一旦出现张口现象，应立刻松开螺栓，更换垫片，重新组装，上紧螺栓。

图 2-7 法兰螺栓紧力不均衡 ( $a > b$ )
