# 锅炉问题解答

中华人民共和国劳动部劳动保护局編

苏联鍋炉監察专家 A.A. 季托夫同志，在我国内蒙、东北等地协助我們工作时，有关单位向他提出了有关鍋炉制造、安装、运行、檢修和改装等方面的問題近三百件，其中包括各种类型的高压、低压、煤粉式及鏈条式鍋炉的各种問題。专家在解答这些問題时，不但介紹了苏联的先进經驗，同时也結合了我国的具体情况。为了帮助鍋炉工作人員研究和解决工作中的問題，我們特将专家对問題的解答汇编成册，以供参考。在所解答的問題中，絕大部分都有代表性和现实意义，但其中也有些問題是根据某厂的特殊情况和条件提出来的一些解决問題的临时措施，因此不能机械地搬用。

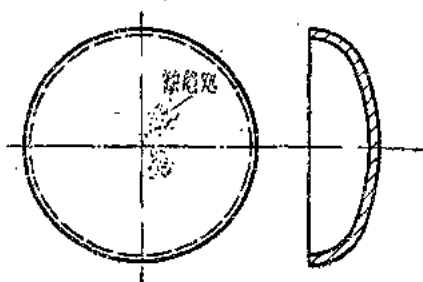
图 2

**2.问：**用超声波探伤，发现一中压锅炉封头中部有小面积的夹灰或夹层现象(图 2)；请问这种缺陷是否允许？

**答：**此缺陷可能是夹灰而不是夹层，希进行钻孔检查。钢板中有

小的夹灰尚不危险。如果许多小的夹灰连成链状，就将引起应力集中，对于这种缺陷是绝对不允许的。

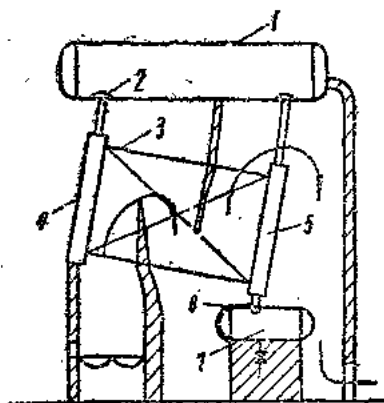
11. 問: 費斯尼尔-甘別尔鍋炉系老式鍋炉(图10), 在这种鍋炉上可能发现哪些問題?

答: 这种鍋炉結構剛硬, 应注意其自由膨胀。同时汽鼓牛腿板边处易产生裂紋, 检修时要加强检查。另外, 此鍋炉的泥鼓不得布置在烟道內, 苏联曾因此而发生过事故, 希望你們对其加以改装, 使泥鼓不受烟气冲刷。

图10 費斯尼尔-甘別尔鍋炉示意图  
1—汽鼓; 2—牛腿; 3—炉管; 4—前整联箱; 5—后整联箱; 6—加热层; 7—泥鼓。

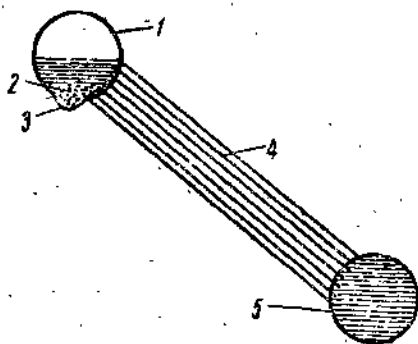
圖 13

**15.問：**田熊式鍋爐在運行中曾發生兩次燒干鍋事故，上汽鼓的下部有兩個深達25毫米和32毫米的鼓包(圖13)，請問其繼續運行下去是否有危險？

**答：**上汽鼓下部的鼓包，是由於水渣沉積和燒干鍋而引起的，應該進行割補。同時，你們應對汽鼓和爐管進行機械性能試驗與金相檢驗，以確定金屬組織是否在燒干鍋時發生了變化。如果你們不進行上述檢查，當修理後，盲目地使鍋爐繼續運行下去，就可能引起爆炸事故。

1—汽鼓；2—水渣；3—鼓包；4—爐管；  
5—泥鼓。

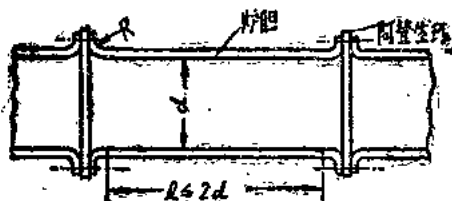
图 14

18. 問：康尼許鍋炉的炉胆系阿登生环连接结构(图14)，对炉胆的扳边半径和每节炉胆的长度有何要求？

答：炉胆扳边半径应该大一点，一般为炉胆厚度的 2~3 倍即可。每节炉胆长度不应超过炉胆内径的 2 倍，否则会影响其自由膨胀和破坏其稳定性。
