# 电气化铁路既有线明棚洞设计与施工

马永潮 编著

本书通过典型工程实例,介绍电气化铁路既有线明棚洞的类型、结构及有关设计与施工的特点及方法。

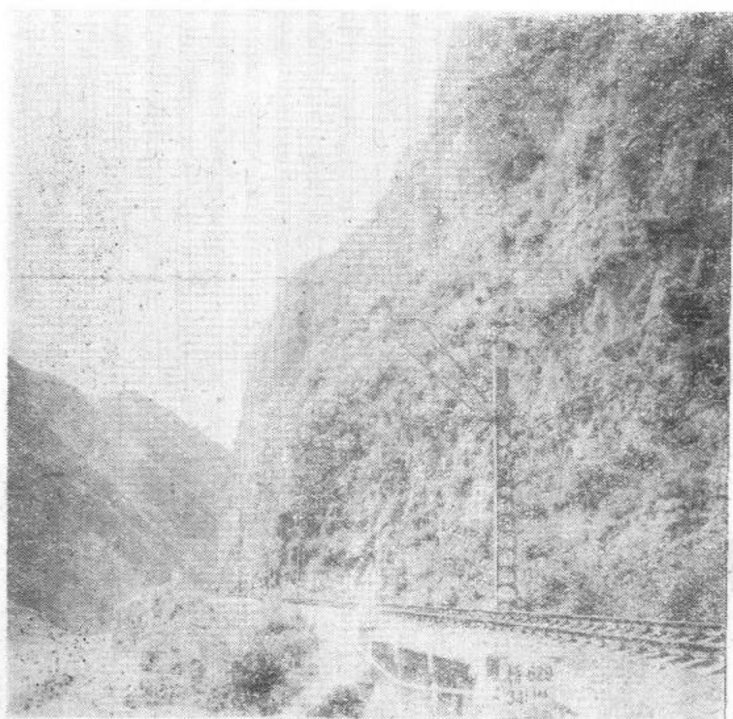
图 1-2

落石的规模小，岩块体积从几立方厘米至几十立方厘米。虽然落石体积小，但是经常会打乱列车运行图，危害极大，不可低估。例如宝成线K341+330~380，距路基面高约20~50m的堑坡陡壁上，危岩四面临空，如图1—2照片所示。危岩由灰岩构成，岩体受倾向线路，倾角约80度的张开节理切割，节理缝上下贯通，缝内卡有小落石，危岩体积约3000m<sup>3</sup>，危岩下部有泥页岩夹层，夹层在陡壁上已风化剥蚀成凹形，

使危岩基座外侧倒悬。在1985年采取改线绕避措施，线路靠右侧穿山修建长隧道方案，躲避崩塌落石的危害。
