# 道岔改造 的经验

铁道部工务局編

对旧有道岔进行技术改造，是满足高速行车需要、提高过岔速度的好方法。本书总结了1957年全国工务部门在道岔小型技术改造工作中所取得的经验。内容包括：北京、济南、广州、上海、哈尔滨各铁路局所取得的经验和新技术的应用情况，过岔速度问题，道岔淬火、堆焊等九部分。

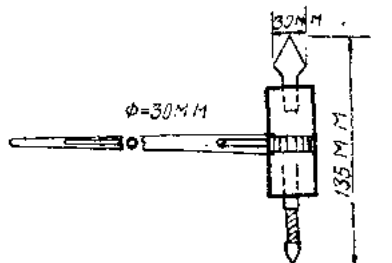
圖 2

特別是在正綫上進行此項工作比較困難。為克服這個缺點，1956年底我局改制了活動搬鉗（圖2），將原來的長搬鉗改短，同時也改制了搬鉗卡子卡在尖軌與基本軌開程的部

分。这样，鑽鋼軌腰部的眼子可不移动尖軌与卸下軌撐，更不需要电务配合。这样工作起来，既方便，又保证安全，节约很多工时。
