摩托车实用技术丛书

# 摩托车故障分析与排除

本书由发动机部分、电气部分、故障排除实例部分及综合部分四个单元组成。详细介绍了国内外各种摩托车的故障分析与排除方法以及大量故障排除实例,内容丰富、实用性及指导性强,是摩托车用户及维修人员必备的参考书。

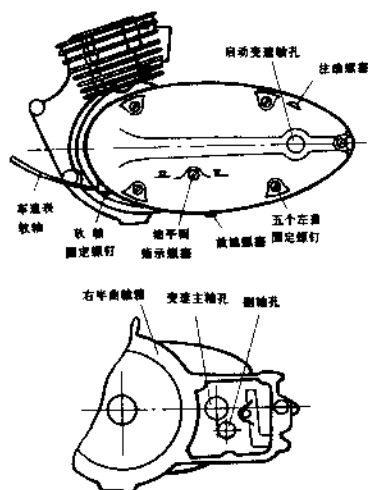
图 1-1

引起 250 汽油发动机漏油的因素颇为复杂,有设计及材料的问题,也有工艺及管理的问题。可能发生漏油的部位无非是两个合拢面和 13 个孔。两个合拢面一是左右半曲轴箱的合拢面;再就是左半曲轴箱与左盖的合拢面。13 个孔分别为左盖的注油孔、油平面指示孔、启动变速轴孔及五个固定螺钉孔,还有左半曲轴箱的车速表传动轴孔、软轴固定孔、放油孔,以及右半曲轴箱的变速主、副轴孔(见图 1-1)。现就其漏油问题分析如下。

曲轴箱体与左盖,注油螺塞,放油螺塞及油平面指示螺塞均为螺纹联接。如果出现钻孔深度或者攻丝深度不足,螺钉太长,平台平面与螺孔的中心线互不垂直,平台中心与螺纹中心不同心,以及平台表面光洁度不够等,都会

导致联接处不密合而引起漏油。因此,在这些部位,零件图纸上应明确加工要求,并以专用的工装夹具加工,用专用量具检验。
