# 现代汽车 故障检修技术

# 现代汽车故障检修技术

主 编 孙 勇

全书共分十章,按发动机、底盘、电系、车用空调设备等现代汽车故障的检修技术及其零部件的换代予以详述。书中突出了现代汽车故障诊断、排除的新观念和新方法,力求资料丰富,通俗易懂,图文并茂,实用性强。

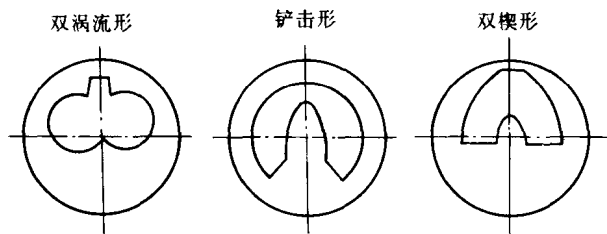
图1-4 活塞主燃烧室形状示意图

以95系列柴油机为例,该柴油机采用的是涡流室燃烧室。此种燃烧室分别由主燃烧室(活塞顶部凹坑)、副燃烧室(涡流室)两部分组成。涡流室的容积占燃烧室容积的50%~80%。涡流室与主燃烧室之间有切向通道相连。该系列柴油机活塞主燃烧室的形状有双涡流形、铲击形和双楔形几种,如图1-4所示。下文介绍95系列柴油机活塞的正确配用方法。

次涡流,使混合气体进一步混合燃烧,得到高的热效应。故:扬州495型柴油机的涡流室匹配原设计的双楔形主燃烧室的活塞和莱阳695型柴油机的涡流室匹配原设计的铲击形主燃烧室的活塞,方不致破坏原设计而降低热效率。
