# 房屋修缮

孟伯廷 李安民编

## 前 言

本书主要是介绍房屋的维护与修缮方法。内容包括屋面、楼地面、顶棚、室内外装修以及房屋的局部拆除与改建等部分。对于房屋裂缝如何采取补救措施也进行了叙述。

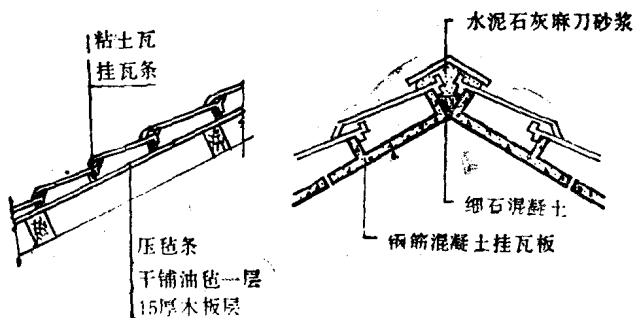
平瓦屋面，就是一般的“红机瓦屋面”。这种屋面的传统做法，是在木基层上钉挂瓦条挂瓦而成。近年来为了节约木材，采用钢筋混凝土挂瓦板，把瓦直接挂在瓦板上。见图1。

图1 两种平瓦屋面的构造示意

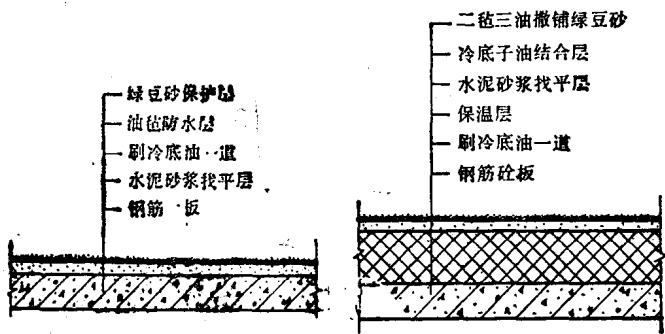
在钢筋混凝土屋面板上，用油毡做防水层是最常见的屋面作法。其构造层次如图5所示。油毡防水层采用最多的是

图5 油毡防水层屋面构造示意

两毡三油，即常说的五层作法。

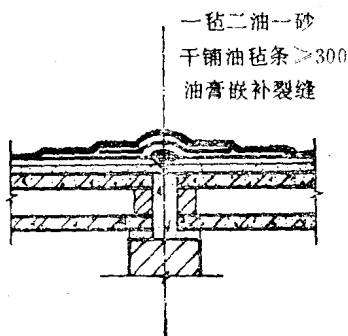
(一) 怎样修补油毡层裂缝: 修补裂缝方法, 主要是在裂缝上再加铺一毡二油。具体构造见图 6。做法如下: 第一步, 将裂缝两边各宽 50 厘米范围内的绿豆

图 6 裂缝修补方法之一

砂铲除, 并把进入缝内的绿豆砂扫干净, 用吹尘器将缝中的浮灰吹净。第二步, 用挥发性比较快的冷底子涂刷一遍 (挥发性快的冷底子油是用汽油作溶剂与 10 号或 30 号石油沥青拌制而成, 其配比为: 沥青 30%, 汽油 70%, 先将沥青加热熔化至不再起泡时, 起入桶中, 待冷至不高于 110℃ 时, 再把熔化的沥青慢慢地 细细地 流入定量的汽油中, 并且随对随搅, 至溶解均匀即成)。第三步, 冷底子油干燥后, 往缝中镶嵌石油沥青防水油膏。油膏上表面要高出原卷材层表面一毫米左右, 并在缝上干铺一层宽为 30 厘米的油毡条。第四步, 在干油毡上铺一毡两油层。油毡要整幅顺缝铺设, 缝两边的幅度要同宽。遇到缝要拐弯时, 油毡可切
