# 湖南省一六九厂生产区地面塌陷治理

## 第二期工程总结报告

湖南省煤炭科学研究所

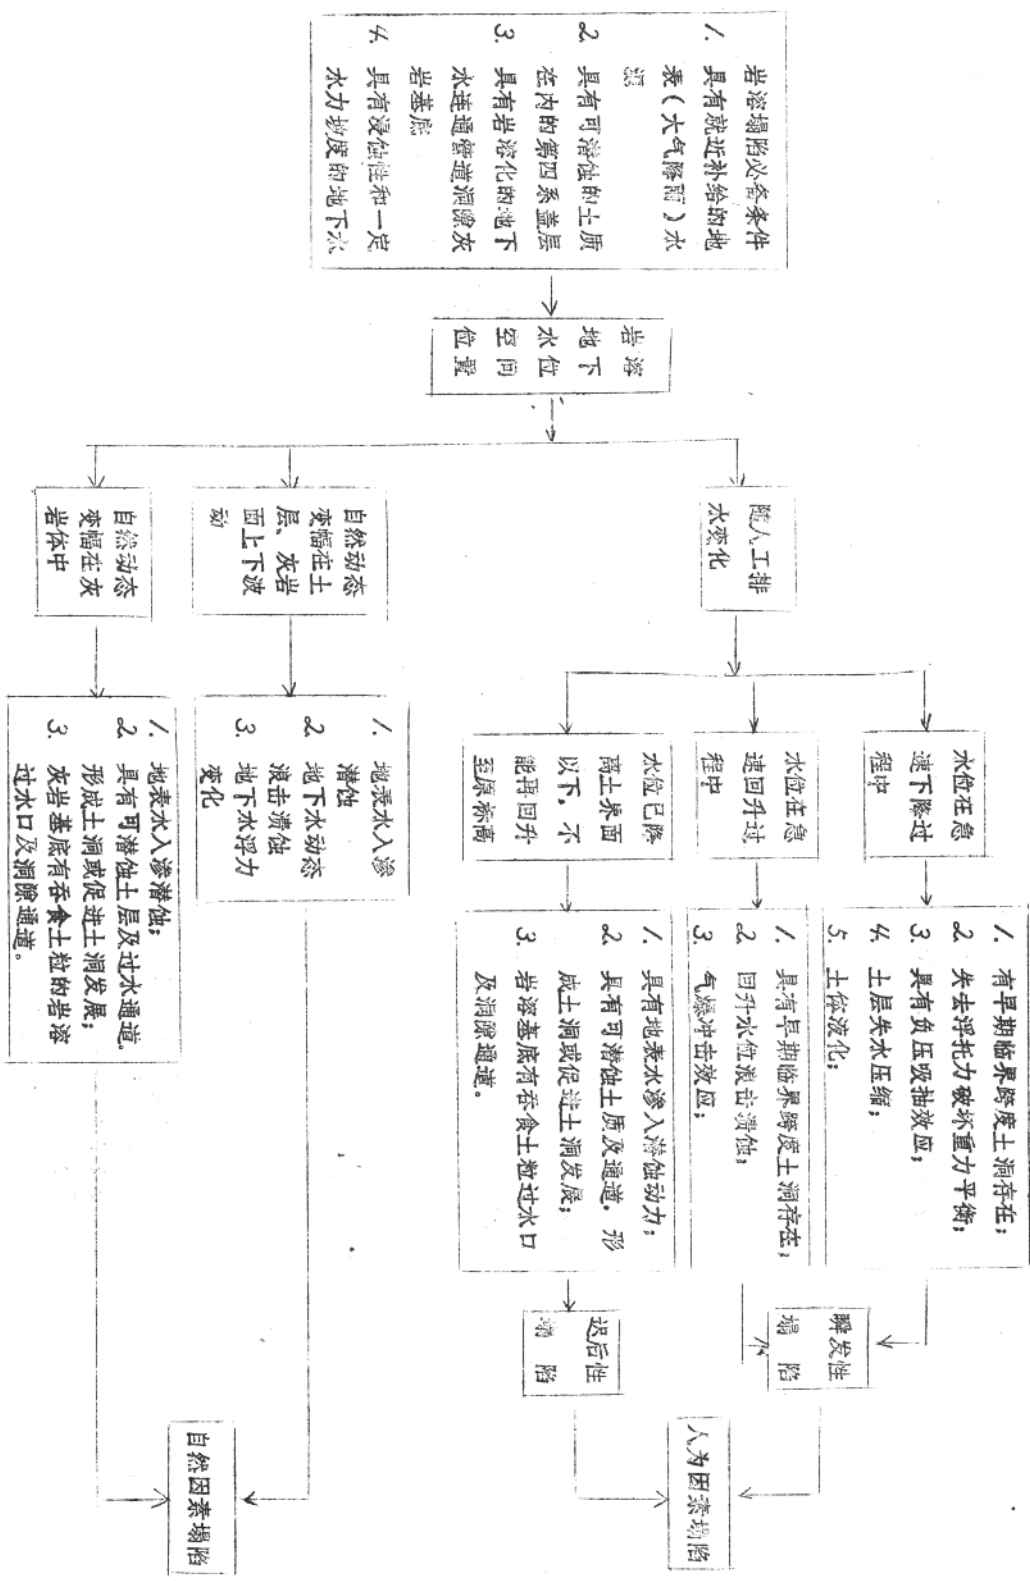
# 形成塌陷的条件

导致地面塌陷。它与工农业建设、民生安全息息相关。七十年代以来，我国广大水文地质、工程地质、岩溶环境地质工作者，对岩溶地面塌陷，曾做过大量研究工作，特别在塌陷形成机理上有过多种探讨，如潜蚀论、液化论和真空吸蚀论，都分别从不同角度就机理结合防治方向进行过有益的探讨；然而对其某一具体塌陷区，如何按照机理和所提出的防治方法，实施于实践就很少见了，或者在论证上缺乏实际的、充分的依据，而不能被人们公认和采纳。其所以如此，关键在于没有充分地注意到塌陷区，在发生塌陷前的主体条件，随时空变化而产生的物理过程，去分析其塌陷形成的必要条件和导致塌陷的主导因素。此次，一六九厂地面塌陷治理工程，从工程勘察开始到治理方案的提出，都紧紧抓住了厂区塌陷形成条件，如基底岩溶发育程度、地下水位埋深的变化、土质性质与土洞形成发展、地表水入渗与现行塌陷的关系等进行了认真的勘察分析，结合斗立山矿区和湖南省岩溶大水矿床多年来实际地面塌陷的背景考察，按照岩溶区环境地质条件和水动力（地表水和地下水）条件，人为因素或自然因素造成的条件变化所导致的地面塌陷，我们进行了如下新的分类（见框图）。

在以上分类中，自然因素塌陷一般是少见的，但在那些天然地下水位年变幅大的地区或特殊的干旱年地下水位大幅下降的地区，也可以出现此类塌陷。如湖南涟源市七星到肖家一带，85年前后井泉干涸，民房开裂，就是属于此类塌陷（见“87年6月10日胡海涛教授等代表中国地质学会环境地质咨询服务部赴湘咨询专家组向湖南省政府汇报论证记录稿”），而人为因素塌陷是普遍的，针对地下水位在矿井疏排下降的时间过程和空间位置，从实际应用出发，分为瞬发性和迟后性塌陷两种类型，按其主要作用因素有针对性的提出治理途径和方法。
