金属材料缺陷金相图谱

上海市金属学会 主编

本图谱包括金属材料在冶炼、加工、热处理和使用过程中所产生的缺陷,以及进行金相試驗时由于操作不当所引起的缺陷。

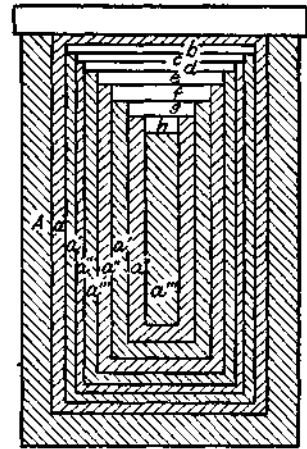
形成縮孔的示意圖

當液體金屬注入鑄型(A)後，最先形成凝固層a，其內部完全與液體金屬相接。由於a層的凝固而使金屬的體積收縮，液體金屬表面下降到b綫。由於液體金屬表面的下降，在隨後繼續冷卻凝固時就形成開口的圓筒a'；此時金屬體積又發生收縮，液體表面再下降到水平綫c。隨後又凝固成開口的圓筒a''，液體金屬表面再下降到d；……直到整個鑄型中的金屬完全凝固為止。此時在鑄錠的心部就可觀察到由於收縮而形成的喇叭形孔洞——縮孔。縮孔的體積，通常相當於液體金屬和固體金屬的體積之差。

當液態金屬注入鑄型時，與冷型壁接觸而迅速凝固，形成緊靠型壁的金屬外殼，而心部則仍保持液體狀態；隨後繼續冷卻，心部金屬才繼續凝固。如果將冷凝過程分成若干階段，則可用下面的金屬錠凝固示意圖來說明金屬凝固而形成縮孔的過程。

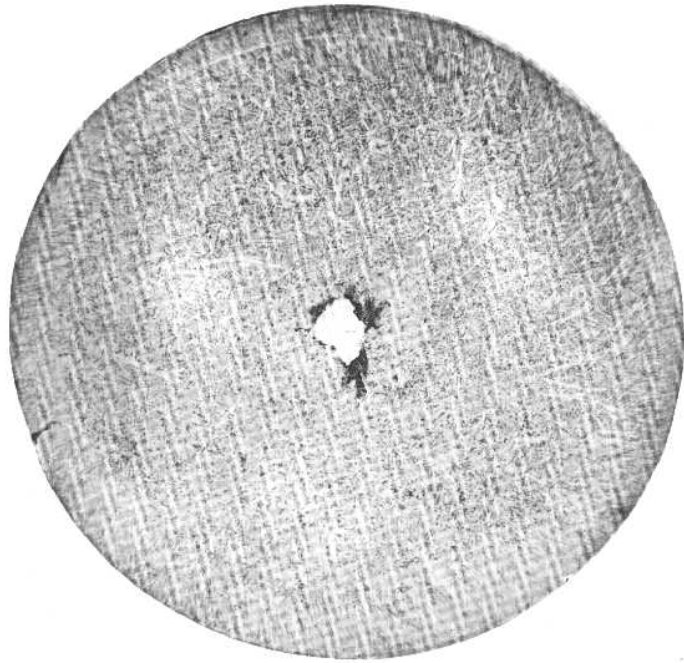
图 I-1 横截面 1:1 盐酸水溶液热蚀 3/4 x

图次	缺陷名称	材料名称、 牌号或成分	工艺过程	说明
I-1	二次縮孔及树枝状組織	20CrMn 鋼	鑄錠	本图試样取自鑄錠中部。由于澆注温度較高,錠模傾角过小,而又未能及时补注,以致形成二次縮孔及較粗大的树枝状組織。
I-2	殘余縮孔	Cr17Ni3 鋼	鑄造后热加工	本图試样取自原鋼錠上部接近保温帽的部分。由于澆注温度过高,以致縮孔未能全部包含在保温帽內。

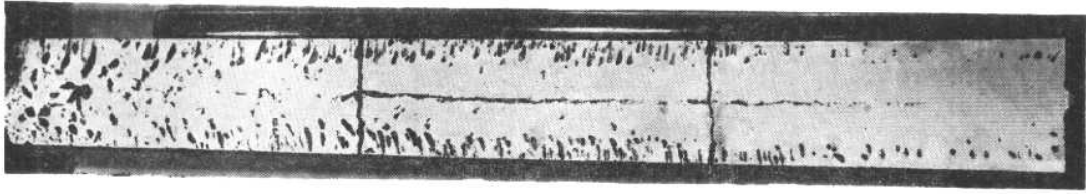
图 I-3 纵截面 未侵蚀

图次	缺陷名称	材料名称、 牌号或成分	工艺过程	说 明
I-3	缩孔及严重的 皮下气泡	低碳钢	铸锭	为了防止在镇静钢铸锭内部产生严重的缩孔，一般应浇铸上下大小并带有保温帽的钢锭。本图所示钢锭由于铸型设计不当，浇铸成上下大小且不带有保温帽的钢锭，以致形成了几乎贯穿整个铸锭的缩孔。此外，因该钢锭系在雨天浇铸，原材料较为潮湿，故产生了较严重的皮下气泡。
I-4	沸腾钢铸锭中的 缩孔	沸腾钢	铸锭	按：正常浇铸的沸腾钢铸锭，一般不会产生缩孔。本图所示铸锭系由于在浇铸前脱氧剂加入过多，以致沸腾不足而形成严重的缩孔。
I-5	二次缩孔及 横晶	Cr17钢	铸锭	本图试样取自铸锭下部。由于铸型设计不当，上下同样大小，且铸型过小，以致柱状晶过分发展而形成横晶；心部在冷凝时由于未能及时得到液体金属的补充，因而形成二次缩孔。
I-6	残余缩孔	低碳钼钢	电弧炉冶炼 的低碳钼钢浇 成 1070 毫米 铸锭，经热锻 成为某一机器 的主轴毛坯； 锻造时的拔长 比为 17.25	在超声波探伤时，发现毛坯端部附近有较大面积的缺陷。经取样作热酸浸试验，知该处存在较严重的残余缩孔及方形液析。

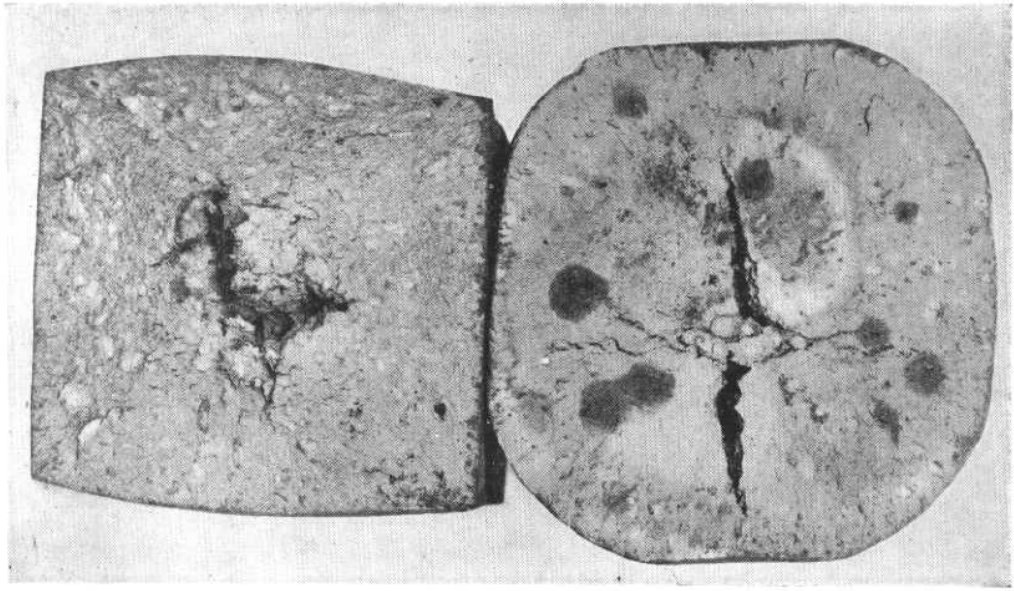
图 I-7 横截面 1:1 盐酸水溶液热蚀

图次	缺陷名称	材料名称、 牌号或成分	工艺过程	说 明
I-7	縮孔形成的鍛 造裂縫	4Cr3Si4 鋼	鑄錠后鍛造, 开鍛溫度在 1150~1200°C 范圍內	裂縫出現在鍛坯心部,呈“十字形”。在 裂縫处取样作微觀檢查,发现有較多的氧化 物,并呈脫碳現象。此裂縫系鋼錠內部的縮 孔所形成。由于該縮孔暴露于空气中,故在 加热过程中发生了氧化及脫碳;在鍛造时形 成沿加工方向延伸的裂縫。
I-8	殘余縮孔	1Cr13 鋼	250 毫米鑄 錠鍛成 145 毫 米方坯后,軋 成 80 毫米方 坯	由于澆鑄时补注不足,以致縮孔較大,未 能全部包含在保溫帽內;加以初軋坯的切头 不够,以致仍存在有殘余縮孔。因殘余縮孔在 以后热加工时无法焊合,故不应允許其存在。
I-9	縮孔形成的 分层	20 鋼鋼板	在热軋鋼板 上取样作冷弯 試驗	坯料內存在縮孔。因縮孔处夹杂物多而 集中,在軋制鋼板时无法焊合,致冷弯时形成 分层。

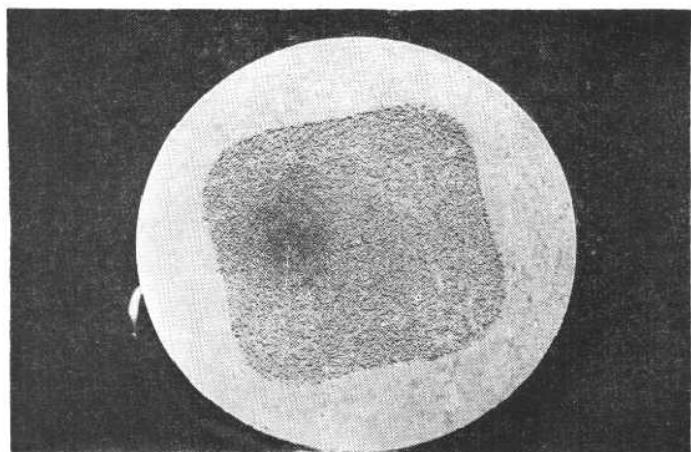
图 I-10 横截面 1:1 盐酸水溶液热蚀 1×

图次	缺陷名称	材料名称、 牌号或成分	工艺过程	说 明
I-10	残余缩孔及方 形液析	20 钢	热轧	在原材料抽查中,发现此钢材中心存在方形液析及“细裂缝”,后者实际上系残余缩孔。由于切头不足,以致残余缩孔存在于钢材中,在热轧时不能焊合而成为“细裂缝”。
I-11	缩 孔	65Mn 钢	热轧	图中重轨腹部的黑色“细缝”系热轧过程中无法焊合的缩孔。此外,在重轨截面上尚有疏松及夹杂存在。

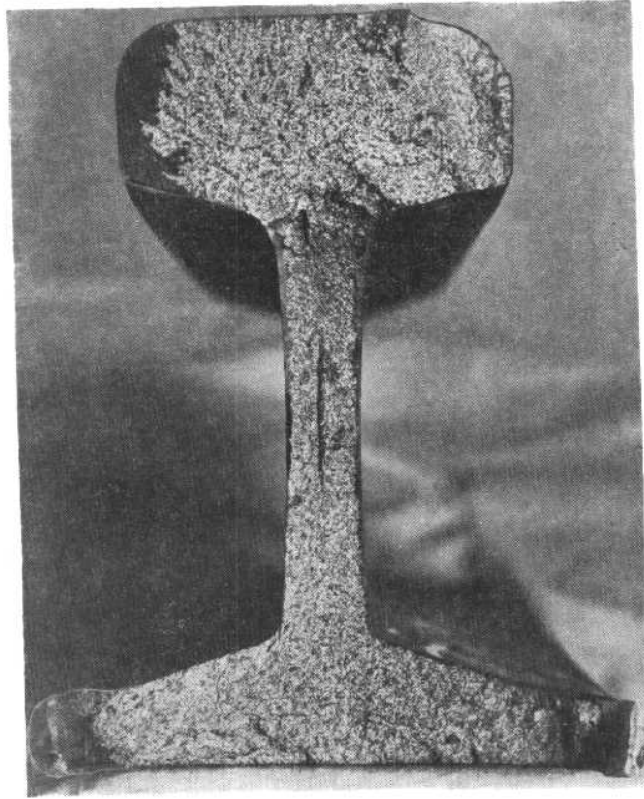
图 1-12 纵向断面

图次	缺陷名称	材料名称、 牌号或成分	工艺过程	说明
I-12	缩孔	65Mn 鋼	热軋	<p>图示重軌的橫向断面，其腰部有一条黑色裂縫。經取样作化学分析及微观檢驗，发现裂縫处有較严重的碳、硫、磷偏析及大量非金属夹杂物聚集。此黑色裂縫系鑄錠中的缩孔在热軋过程中被軋扁而成。</p>
I-13	残余缩孔	中碳鋼 (C 0.59%; Mn 0.75%; Si 0.108%; S 0.057%; P 0.010%)	热軋	<p>图示中碳鋼魚尾板截面上的硫印試驗結果。試样的中心部分有残余缩孔及硫偏析存在。</p>
