土木建筑工程继续教育丛书

建筑抗震设计新发展

龚思礼 周锡元 符圣聪 编著
戴国莹 王广军

本书依据《建筑抗震设计规范》(GBJ11—89)，主要介绍建筑抗震设计的概念以及分析方法。包括建筑抗震概念设计，地震危险性分析，抗震设防区划和设计地震的参数，建筑抗震的时程分析法，液化地基的工程判断和措施选择。

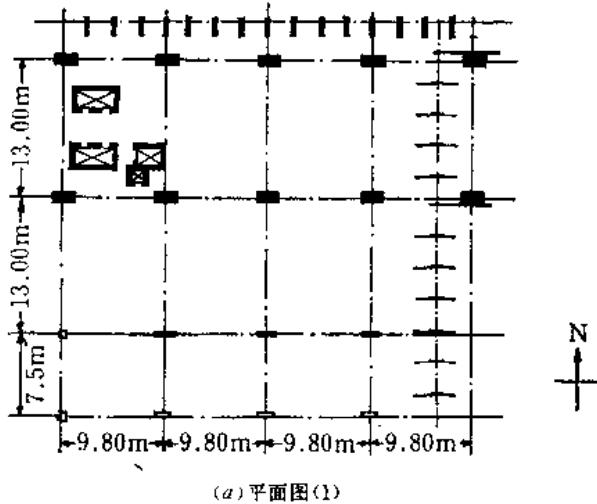
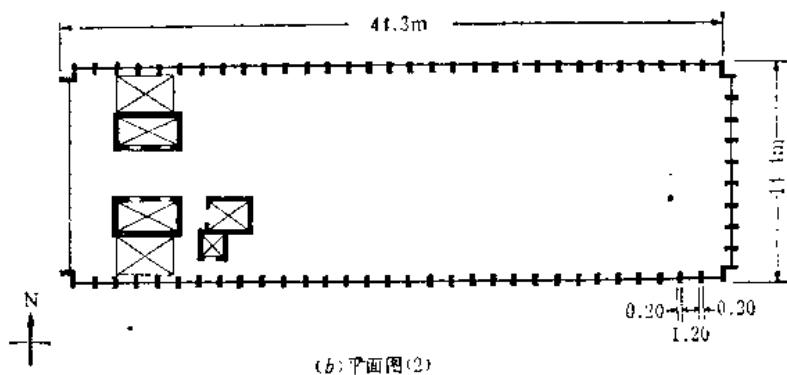
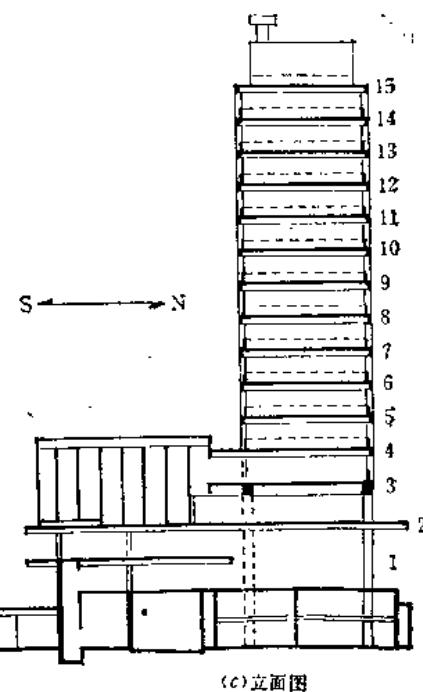
图 2.1 马那瓜中央银行大厦平、立面图（--）

图 2.1 马那瓜中央银行大厦平、立面图(二)

塔楼的上部（四层楼面以上），北、东、南三面布置了密集的小柱子，共64根，支承在四层楼板水平处的过渡大梁上，大梁又支承在其下面的10根 $1\text{m} \times 1.55\text{m}$ 的柱子上（柱子的间距达9.4m）。形成上下两部分严重不均匀、不连续的结构系统。

四个楼梯间，偏置塔楼西端，再加上西端有填充墙，地震时产生极大的扭转偏心效应。

四层以上的楼板仅5cm厚，搁置在14m长的小梁上，小梁的全高仅45cm，这样一个楼面体系是十分柔弱的，抗侧力的刚度很差，在水平地震作用下产生很大的楼板水平变形和竖向变形。

中央银行大厦，建筑布置和结构系统，有许多抗震不合理之处（图2-1）。

第四层与第五层之间，周围柱子严重开裂，围绕电梯井的墙开裂、混凝土剥落，第四层与第五层之间的柱钢筋压屈；横向裂缝（有的宽达10mm）贯穿三层以上的所有楼板，直至电梯井的东侧；塔楼西立面、其他立面的窗下和电梯井处的空心砖填充墙及其它非结构构件均严重破坏或倒塌。

美国加州大学贝克莱分校对这幢建筑在地震后进行了计算分析，包括三维的线弹性分析。分析结果表明：1. 结构存在十分严重的扭转效应；2. 填充墙降低了弹性线性阶段的基本周期20%，显著增加了地震作用；3. 塔楼三层以上北面和南面的大多数柱子抗剪能力大大不足，率先破坏；4. 由于余下的未开裂的柱子的相对刚度影响，在塔楼的东面产生附加地震力，传递到电梯井的墙壁，使电梯井墙壁开裂；5. 在水平地震作用下，柔而长的楼板产生可观的竖向运动，引起支承在楼板上的非结构构件的损坏。

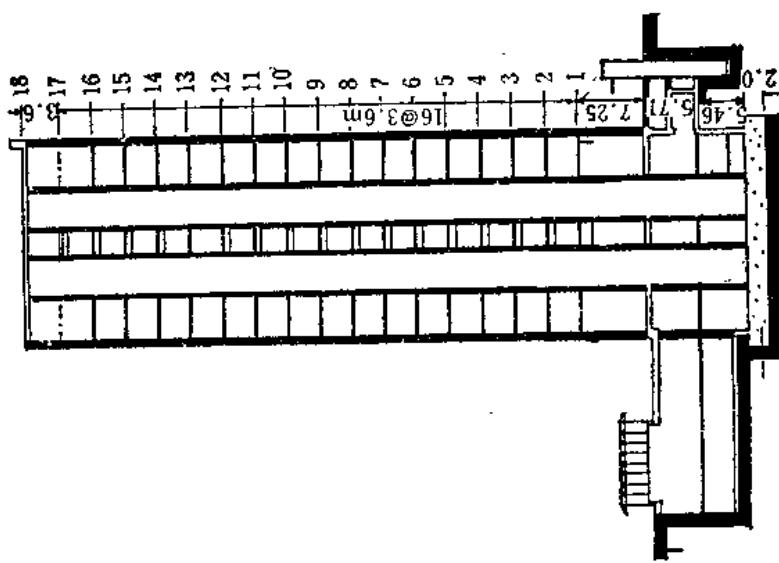
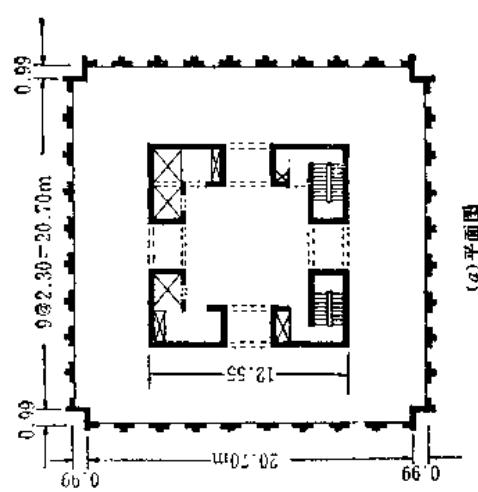
(b) 立面图

结构系统是均匀对称的，基本的抗侧力系统，包括四个L形

图 2.2 马那瓜美洲银行平、立面图

的筒体，对称地由连梁连结起来；由于管道口在连梁中心，联梁的抗剪能力只有抗弯能力的35%，这些联梁在地震时遭到破坏，是整个结构能观察到的主要破坏。

美洲银行大厦的建筑布置和结构系统，有许多抗震上的合理之处（图2.2）。

对整个建筑的三维线弹性分析和偶联墙非弹性二维分析表明：①对称的结构布置以及相对刚强的联肢墙，有效地限制了侧向位移，并防止了任何明显的扭转效应；②避免了长跨度梯板和砌体填充墙的非结构构件的损坏；③当联梁剪切破坏后，结构体系的位移虽有明显增加，但由于抗震墙提供了较大的侧向刚度，位移量得到限制。

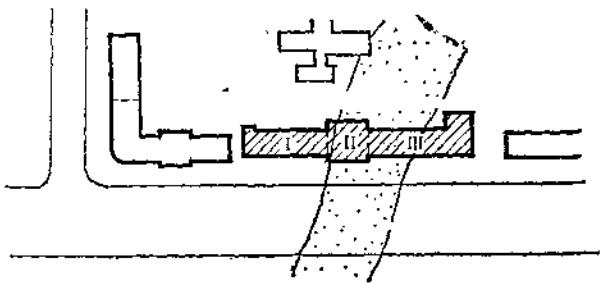
该建筑的总平面图如图2-3所示，建筑物中部地下深处有一条30~50m宽的开滦煤矿采空区通过，有一种看法，认为这个地下空间对地震波的向上传递起了屏蔽作用，减小了地震对建筑的影响，以致上部结构免于倒塌，这是需要进一步研究的问题。但从结构抗震体系观察，则认为结构的合理性是该建筑裂而未倒的主要原因。

图 2.3 新华旅馆总平面图

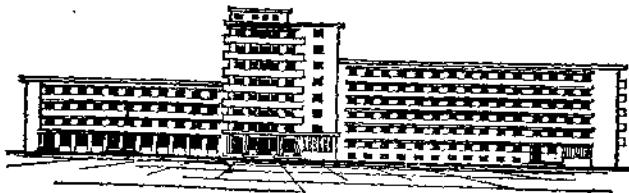
(a)立面图

建筑的平面和立面如图2-4所示。其主楼原为八层内框架结构，主楼西翼为五层单排柱内框架，东翼为七层砖混结构。原设计未考虑抗震，但在1975年2月施工至地下室完工时，发生了海城地震，为增强抗震性能，在主楼八层部分的砖墙中增加了钢筋混凝土构造柱，主楼同侧翼之间设有沉降缝，各段的每层均设圈梁。楼板多为非预应力预制圆孔板，为加强整体性，各段均有若干层现浇混凝土板。

图 2.4 新华旅馆平、立面图

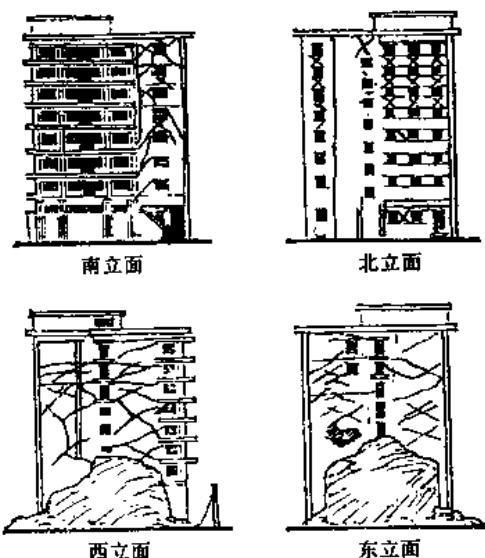
砖墙四个立面的破坏情况如图2.5所示。四个立面的窗间墙、窗下墙、无窗洞的墙，均出现典型的交叉剪切裂缝。

图 2.5 新华旅馆主楼四个立面震害示意图
