# 铁路路基 基床变形及其防治

许炳丽 编著

本书介绍了从生产实践和科学试验中总结出来的整治和预防铁路路基基床变形的经验。内容包括基床变形的分类、特征、规律、形成条件、发生原因、调查研究以及预防和整治方法等。

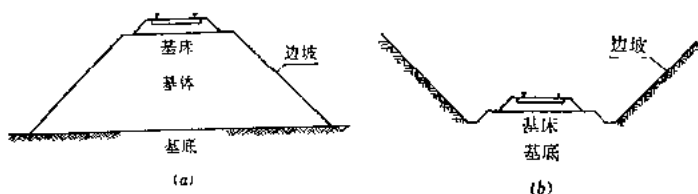
图 2—1 (a) 路堤断面图

基床是铁路路基主要组成部份之一，如图 2—1 所示。它是线路上部建筑的基础，承受着道床的全部重量和运营列车荷载及振动的反复作用，同时又直接受到水文、气候变化的影响；因而在路基主要组成部分中，基床容易发生变形，常常到一定程度构成基床病害。

(b) 路堑断面图

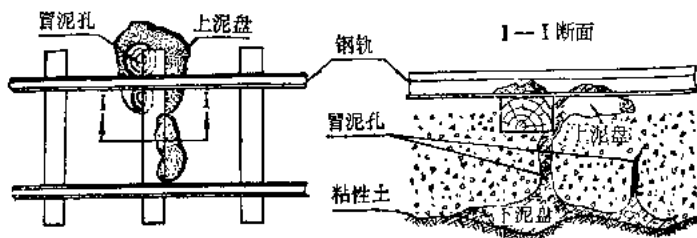
图2—9 稠泥型翻浆示意图

(1) 胶态泥浆（或称稠泥型泥浆）是由含量70%以上的细小粘土和粉土颗粒与水组成的胶态物质。水的含量较少，稠度较大，富于弹性、粘着性和可塑性。向四周扩散的力量较小。在水中成稳定的胶液，不发生离析和沉淀。列车经过时泥浆上冒的高度不大，多沿枕木侧面较大空隙处上下蠕动，如图2—9所示。

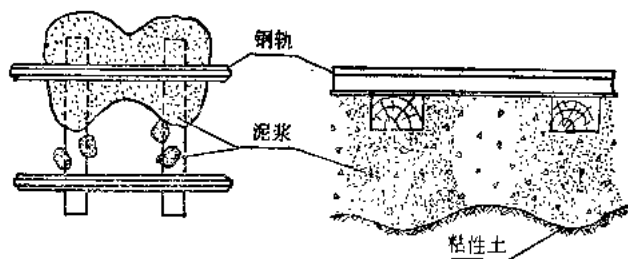
图2—10 稀泥型翻浆示意图

(2) 液态泥浆(或称稀泥型泥浆)是由含量50%以下的细小粘土和粉土颗粒与水组成的液态混合体。水的含量较多,稠度较小,近乎水的泥浆,仅具有不大的粘滞性。向四周扩散的能力较大,列车经过时,泥浆上冒的高度大,反冲力亦大,往往泥浆四溅。大多发生在含水量充沛的粘性土质路基地段,有时亦发生在软硬层相间的风化石质地段路基上。松散的粘性土为水浸泡达到饱和状态后,也会形成这类稀泥型泥浆,如图2—10所示。
