无线电

问与答汇编

家电维修

1128例

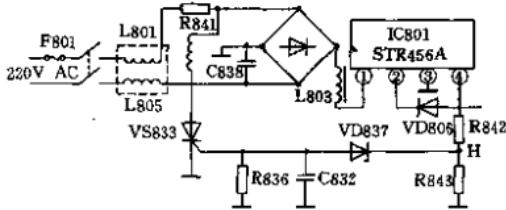
图 1

答：这种故障可能是电源保护电路（电路如图 1 所示）中的一只 VD837 稳压二极管漏电所致。当稳压管 VD837 漏电时，其

正端有电压输出，会使可控硅 VS833 触发导通，造成交流保险丝烧断。这只型号为 QA228A 的稳压管，当其漏电轻微时，单用万用表是很难判断的。判断 QA228A 是否漏电的有效而简单的方法是断开可控硅 VS833 的 G 端，然后通电开机（最好加接

1:1隔离变压器,以确保安全),用万用表的DC挡测其正端是否有电压输出,如果有电压输出,说明 QA228A 管漏电,换新管后故障即可排除。
