沈玉麟編著

# 电焊工作中的缺陷和原因

**內容提要** 為要保證電焊工作的質量，識別電焊工作中的缺陷的原因是重要的。這本小冊子着重地分析和說明電焊工作中各種缺陷的原因。對於焊縫的外表檢查，也有扼要地敘述。可供四級到五級電焊同志作學習材料。

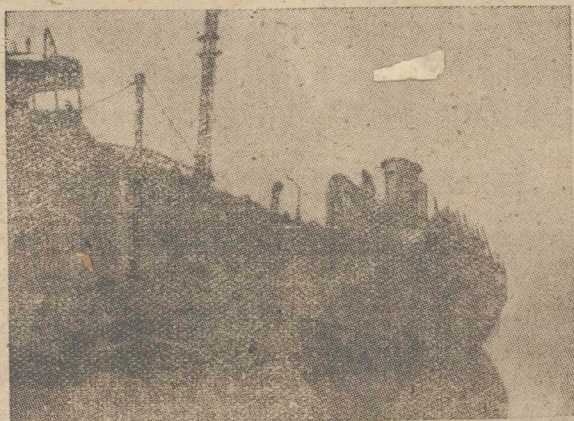
圖1 全部電銲結構的巨型油船因銲接質量低劣自行破裂

祖國經濟建設的第一個五年計劃已經開始了。到處都在進行着各種新的工程，在這些工程中，電銲的使用將一天天的廣泛，例如廠房房架、機器底座、起重設備、橋樑、船舶、油庫、鍋爐等等都要由鉚接逐漸改變到銲接。這是因為電銲在節約材料，提高勞動生產率等方面都具有不可否認的優點。可是電銲是否可以發揮它的優點，担负起製造具大金屬結構的任務呢？這就要看我們能不能保證銲接的質量了。由於忽視銲接的質量，因而引起電銲結構破壞的事故是非常普遍的。圖1及圖2就是巨型電銲結構因為銲接質量不良而破壞的例子。

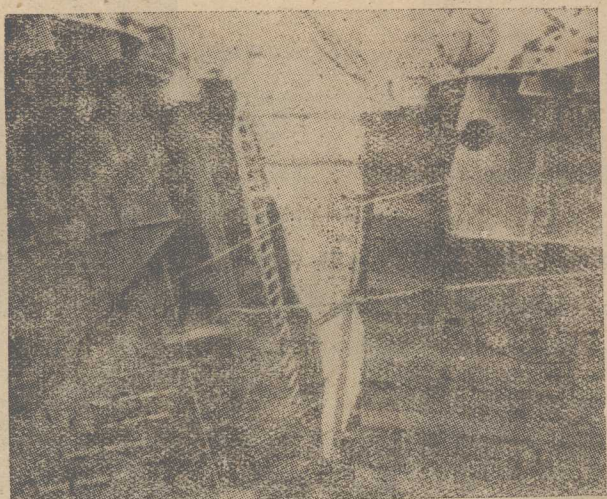
圖 2 電銲油船破裂後內部結構損壞情況

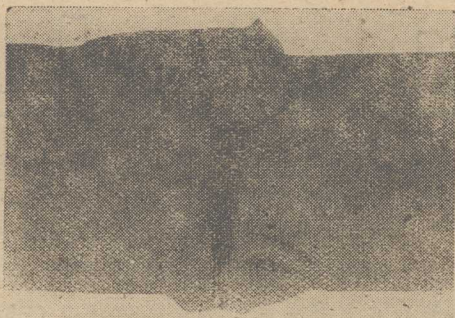
圖3 空心鐸接（放大 $\frac{1}{2}$ 倍，取自破壞的××輪）

- 原因：
- |              |               |

| 1. 鋼板邊緣修切不良。 | 4. 用錯鐸條。 |
| 2. 鐸接槽剝鑿不良。 | 5. 電流及電壓調整錯誤。 |
| 3. 縫隙太小。 | 6. 鐸接速度不對。 |

熔透，及不切邊的對接鐸縫中心處沒有熔透（圖3及圖4）。

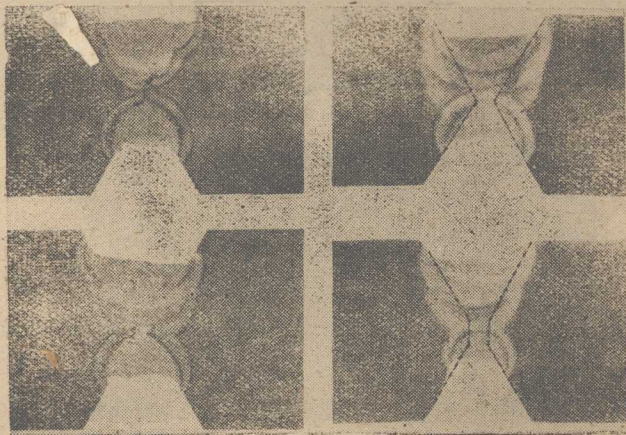
誤

正

圖4，鐸縫頂部沒有熔透

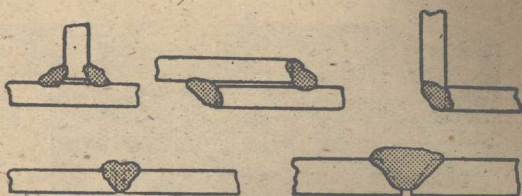
圖 5 填角電焊和對接接頭焊一面時沒有熔透的情形

填角電鐸的時候，接頭的角頂沒有熔透及對接接頭鐸一面的時候，底面沒有熔透，如圖5所示，這兩種情形也屬於這一類。

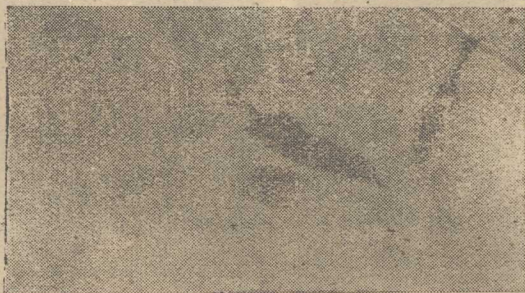
圖 7 焊縫邊沒有熔透形成縫隙(放大 3 倍)

- 原因:
- |                 |               |

| 1. 鋼板邊緣修切不良。 | 7. 刮鑿工具不良。 |
| 2. 焊接槽刮鑿不良。 | 8. 焊接速度太快。 |
| 3. 縫隙太小。 | 9. 焊條直徑過大。 |
| 4. 焊槽清除不夠乾淨。 | 10. 焊條種類不對。 |
| 5. 填塞鐵條(因縫隙太大)。 | 11. 電流及電壓不適當。 |
| 6. 焊縫背面沒有刮鑿。 | |

二、焊縫邊沒有熔透——對接及填角焊縫中母材邊緣和熔化金屬沒有熔合(如圖 6), 甚至會形成縫隙如圖 7 右部所示。

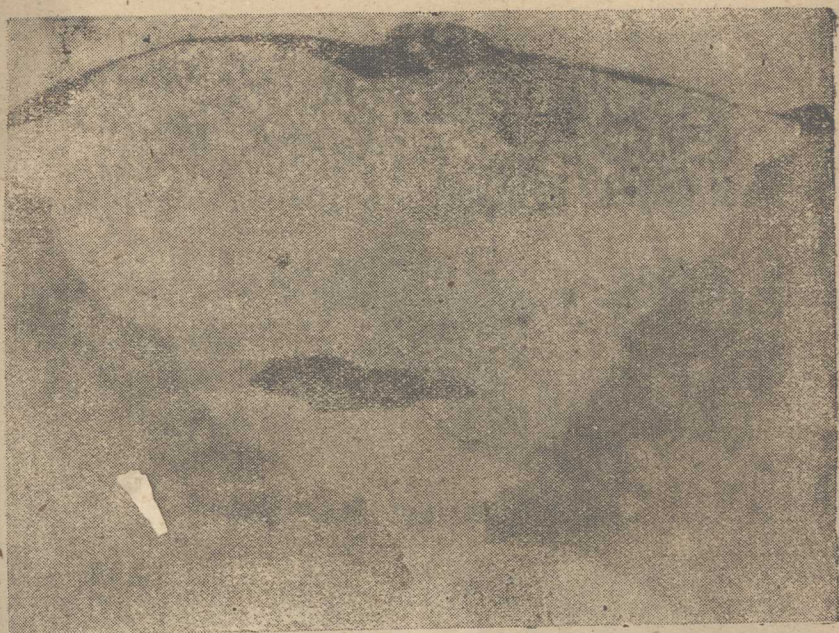
圖8 沒有熔透的鉚接(浸蝕後放大2倍)

三、多層焊縫中某層熔化金屬沒有熔透——如圖 8 所示。

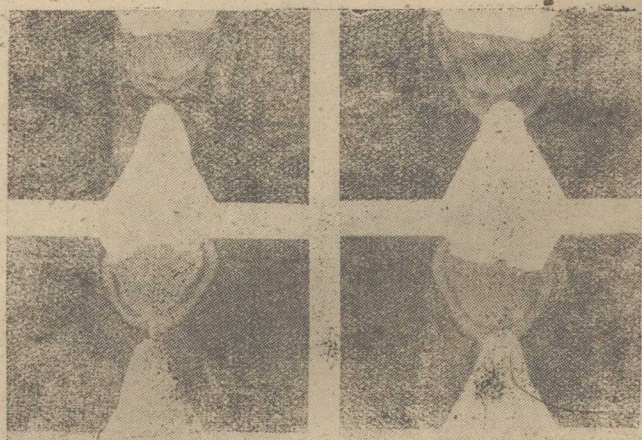
誤

正

圖9 鉚縫角頂劇斂不良引起鉚縫沒有熔透

- 1) 鉚接工作同志的技術水平太差或對工作不重視;
- 2) 鉚縫邊修切不正確和裝配不良, 如坡口的斜度不夠、縫隙太小、坡口的純邊留得太厚或厚薄不一致, 及鉚縫背面剝鑿不夠等(圖9及圖10);
- 3) 鉚接速度太快而電弧的電壓和電流都不夠;
- 4) 鉚條受熱熔化加強而母材還不夠熱;
- 5) 鉚接前鉚縫沒有清理乾淨, 有鏽、熔渣, 氣鉚割切後殘留的氧化物及其他髒物, 使母材的邊緣或多層鉚接時的第一層熔化不良;
- 6) 鉚條傾斜角度不對, 以致熔池偏於母材邊緣的某一面;

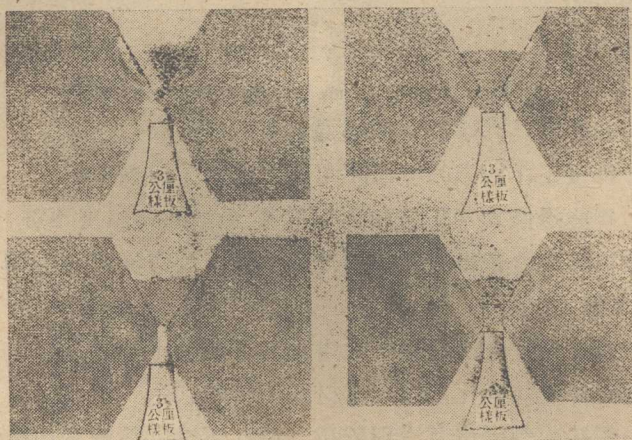
誤

正

圖10 縫隙不對引起沒有熔透

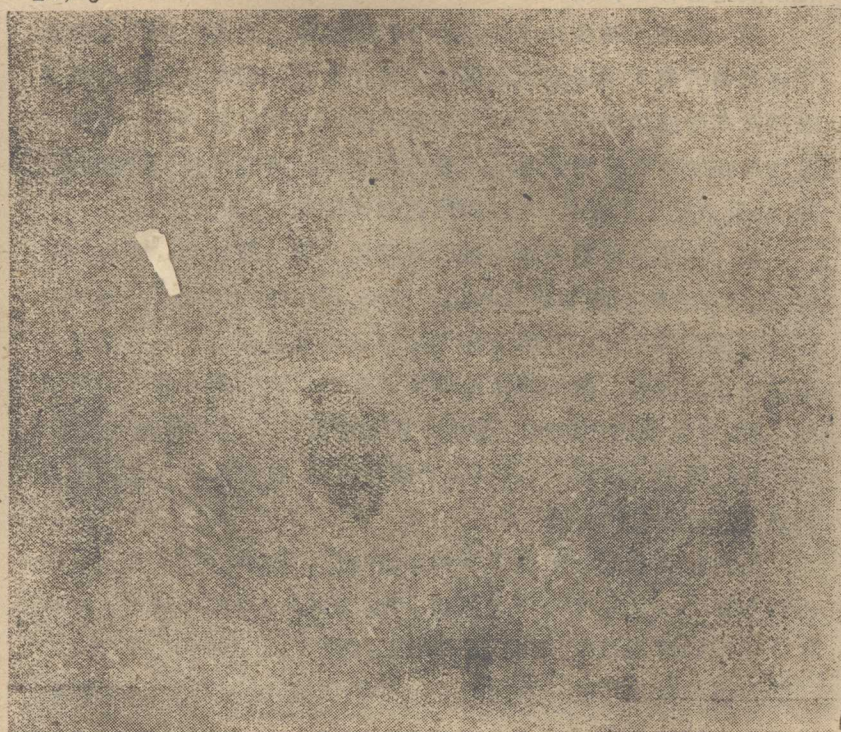
圖11 鉚縫內有溶渣等雜質(浸蝕后放大2倍,取自油船船壳)

- 原因：
- |                  |              |

| 1. 鉚接前接頭未清理乾淨。 | 5. 鉚接速度太快。 |
| 2. 多層鉚接的鉚道未清理乾淨。 | 6. 電流及電壓不合適。 |
| 3. 縫隙太大,背面又無墊板。 | 7. 電弧太長。 |
| 4. 正面或背面割鑿不夠。 | 8. 鉚條太乾燥。 |

**2 熔渣雜質** 鉚縫內含有熔渣雜質（圖 11）會直接削弱了鉚縫的斷面，使電鉚接頭的強度大大降低。熔渣雜質的來源有兩種可能：一種是由於熔化金屬內混入了其他雜質微粒而發生熔渣雜質，這是屬於物理的原因；另一種是由於熔渣的某些成分溶解於鉚縫金屬內，熔化金屬和周圍大氣的作用，以及熔化金屬本身內發生的化學反應等化學作用。

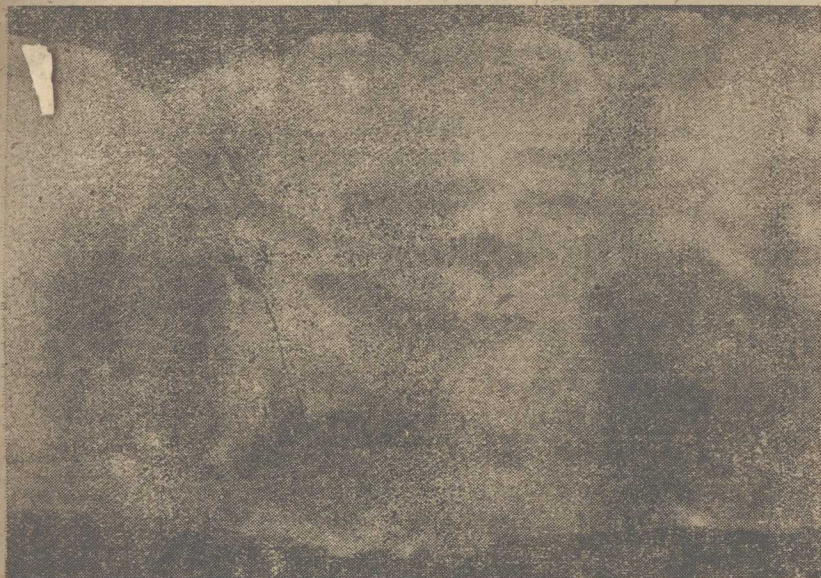
圖12 收縮裂縫（放大1倍，取自破壞的油船）

原因： 1. 鐸接結束時沒有把熔池凹口填滿或剷去。

2. 沒有遵守規定的鐸接程序。 5. 縫隙太小。

3. 忽略必要的預熱。

6. 電流及電壓不合適。

4. 用錯鐸條。

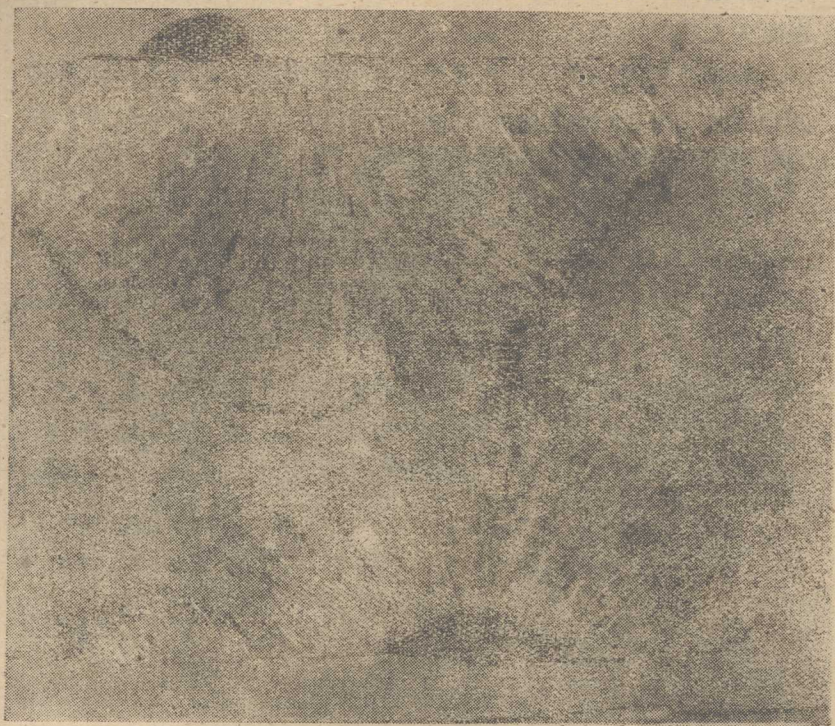
圖13 鉚縫中其他裂紋及缺痕(放大2倍)

- 原因：
- |                 |              |

| 1. 鉚道不夠大。 | 5. 用錯鉚條。 |
| 2. 錘打第一層鉚道。 | 6. 縫隙太小。 |
| 3. 鉚縫交叉處刺鑿不耳。 | 7. 電流及電壓不合適。 |
| 4. 沒有遵守規定的鉚接程序。 | |

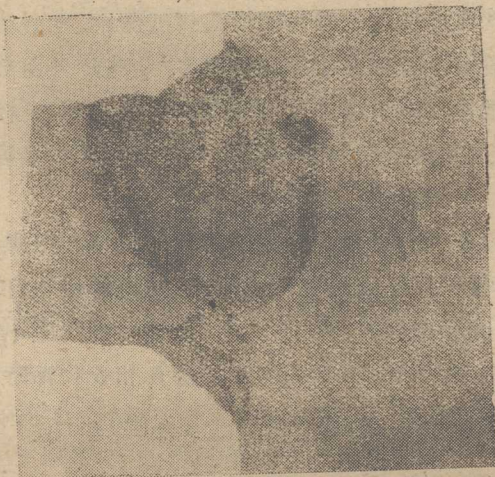
圖14 隱埋的裂紋及空隙等

原因： 1. 試驗時用搥攪法止漏。

2. 沒有把裂紋刮去，用鉚道掩蓋。

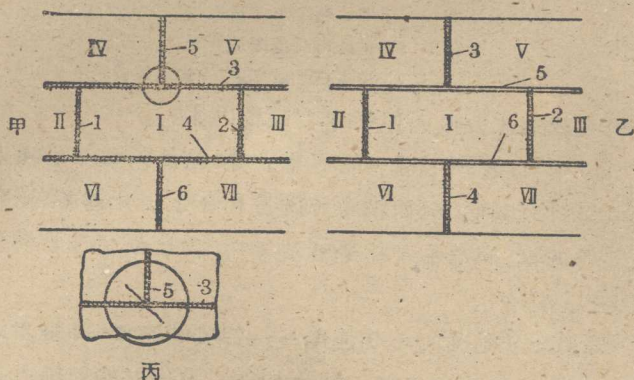
圖15 鋼板結構的鐸接程序

甲—不正確的鐸接程序； 乙—正確的鐸接程序；

丙—形成裂紋部分； (I~Ⅷ鋼板號碼)。

五、鐸接程序——鐸接程序對於鐸件的變形和內應力有着極大的影響。鐸接程序不正確會形成死結，妨礙鐸縫的自由收縮，以致增大內應力而引起裂紋。圖 15 甲中，由於鐸接程序不對，先鐸縫 3 和 4，使鋼板 IV 和 V、VI 和 VII 在鐸縫 5 和 6 收縮時無法活動，因而造成裂紋。圖 15 乙的鐸接程序是正確的，所以它不會引起裂紋。

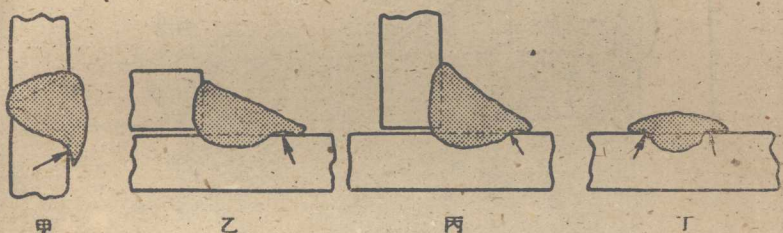
圖16 溢流： 甲—垂直面上橫銲時； 乙—搭接填角銲時；  
丙—丁形填角銲時； 丁—堆銲（長肉）時。

**4 溢流** 溢流是銲接時有過多的熔化金屬流到銲縫附近沒有熔化的母材上，它的形成是因為銲接的熱條件不對和熔化金屬的分佈不均。當銲條熔化快的時候，溶池內充滿熔化金屬，沿溶池邊緣流到母材上凝結成[溢流]，如圖 16 所示。
