*Guideline and Cases for Safety Assessment of
Accommodating Structures and Utilities within Highway Right-of-way*

涉路工程安全评价

技术指南与案例分析

本书讲述了跨越式、穿越式、平交和接入式、利用公路结构物、并行式五种涉路工程形式，指出了每种涉路工程安全评价一般应围绕总体规定、禁止行为、设计要求、施工要求、施工交通组织五个方面来展开。全书共收录了涉路工程典型案例 27 个。通过案例分析，读者能够了解安全评价工作的要点、难点，主要存在的问题及解决对策等，便于提高安全评价工作的针对性。

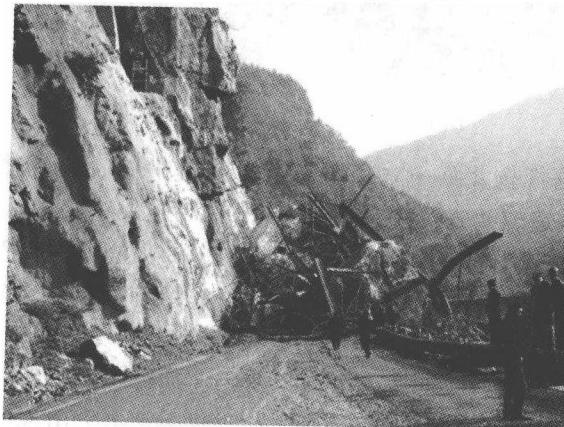
图 1-1 宜万铁路高阳寨隧道岩崩事故(公路上)

2007 年 11 月 20 日 8 时 40 分,宜万铁路巴东县木龙河段高阳寨隧道进口处二线洞门施工过程中发生岩崩事故,崩塌巨石堆积于隧道口下的国道 G318(上海至西藏)上,将国道 G318 掩埋约 50m,使这一重要公路交通干线中断。造成正在国道 G318 上行驶的一辆大客车(实载客 31 人)和 4 名施工工人被约 3 000m³巨石坍塌体掩埋,35 人死亡,见图 1-1、图 1-2。

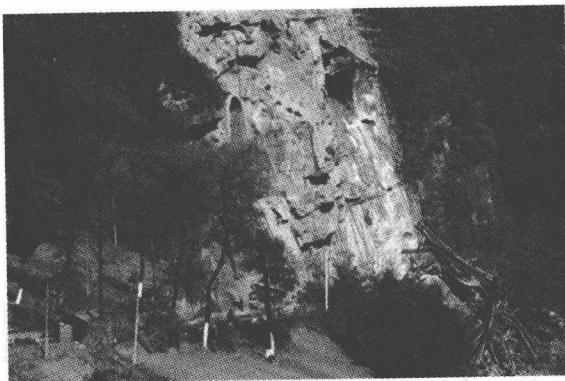
图 1-2 宜万铁路高阳寨隧道岩崩事故(隧道口)

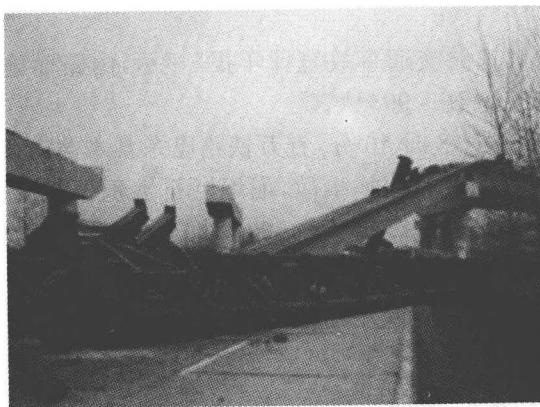
图 1-3 河南国道 G312 涉路工程事故

2005 年,河南某高速公路上跨国道 G312 进行桥梁吊装作业时,发生垮塌事故,造成行人和大客车乘客在内的 5 人死亡、16 人受伤,见图 1-3。

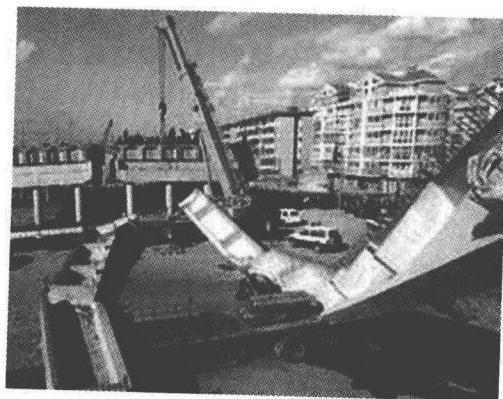
图 1-4 上海江杨北路立交桥施工事故

2004 年,上海江杨北路一立交桥施工中发生梁体断裂,将桥下通过的两辆大型运输车压坏,造成 4 人受伤,见图 1-4。

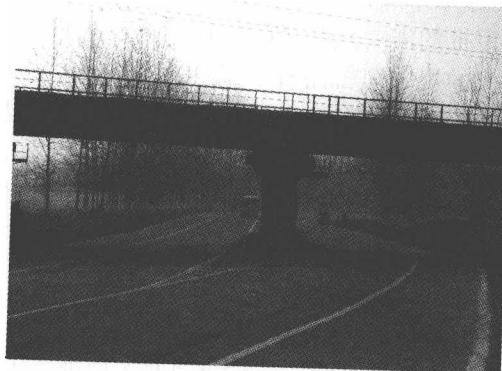
图 1-5 某省道行车道上的铁路桥墩

某省道路面中心设置了铁路上跨桥的中墩,中墩处为 S 形弯道,且有树木遮挡视距,构成行车安全隐患,已造成多起事故,桥墩自身的结构安全也因此受到影响,见图 1-5。

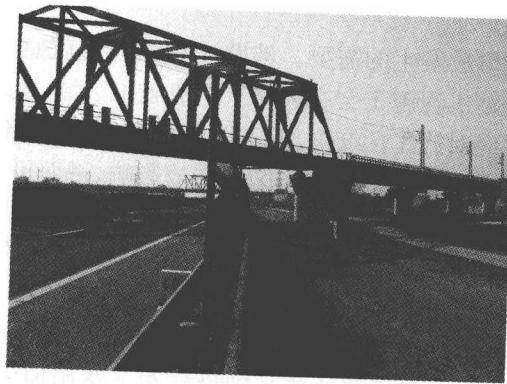
图 1-6 某扩建高速公路行车道上的铁路桥墩

某高速公路正在进行“四改八”的扩建,因前期行政审批考虑不周,上跨的铁路桥(即将完工)跨径不合理,造成高速公路改建行车道上出现中墩,对交通安全构成较大影响,同时给高速公路工程施工带来很大难度,见图 1-6。
