涪陵页岩气 钻井故障与复杂问题 分析及对策

主 编 游云武 项根苍
副主编 熊青山 刘衍前 杨海平

本书以涪陵页岩气钻井过程中遇到的故障与复杂问题为例,系统地介绍了各种具体故障及复杂案例的基本情况、发生经过、处理过程、原因分析、经验教训及防范措施等,最后对每种故障及复杂问题进行了总结。全书分七大部分:①基本概况;②卡钻故障;③断钻具故障;④掉落物故障;⑤溢流与井涌;⑥井漏;⑦井壁失稳。

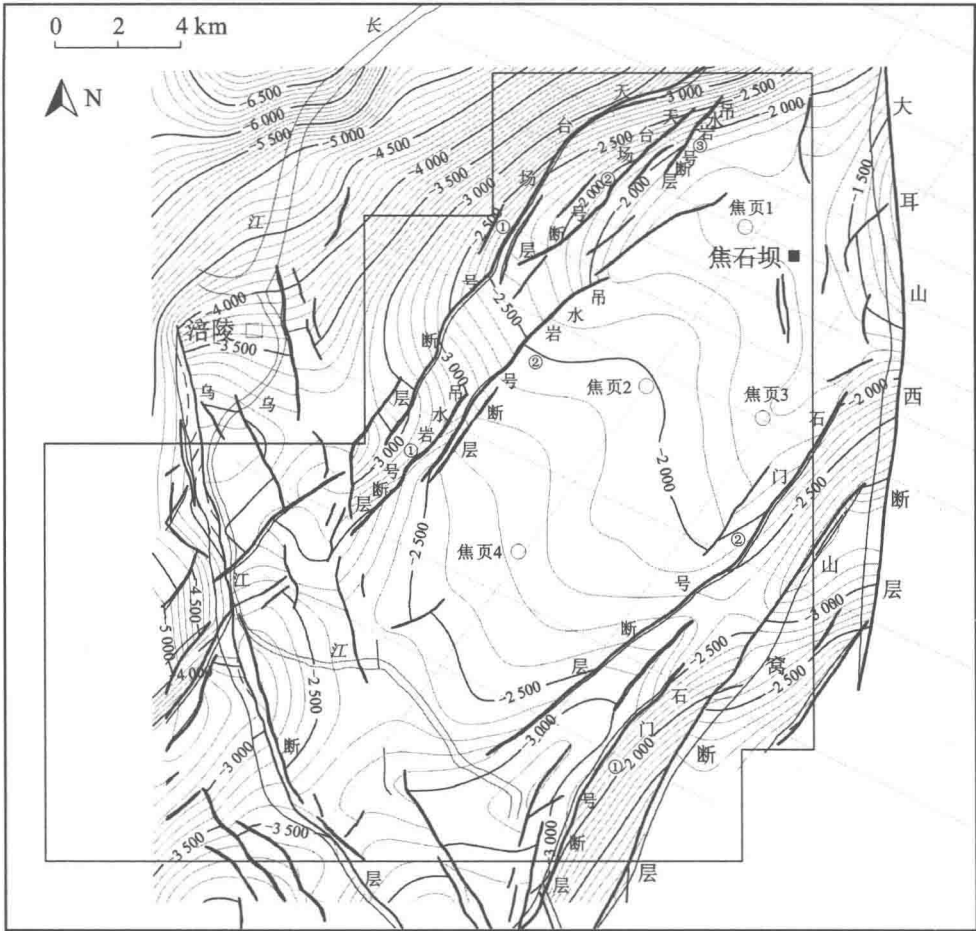
涪陵焦石坝龙马溪组页岩气田位于四川盆地东部,地处重庆市涪陵区焦石镇,构造位置处于北东向构造向近南北向构造转化的过渡部位,由大耳山西、石门、吊水岩、天台场等断层夹持的断背斜构造,具有主体平缓,地层倾角为北东走向,东西两翼断裂复杂等特点,如图 1.1 所示。

图 1.1 涪陵焦石坝五峰组底界构造图
