REPAIR TECHNOLOGY AND RUSH REPAIR MODE  
OF CONCRETE BRIDGE AFTER FIRE

# 火灾后混凝土桥梁 抢修技术与抢修模式

本书是关于火灾后混凝土桥梁抢修的专著,全书共8章。第1章介绍了火灾事故和桥梁火灾方面的研究成果;第2章对火灾后桥梁的检测和鉴定技术进行介绍;第3章对桥面火灾开展了温度场分布的理论研究;第4章和第5章分别介绍了加固方法和设计方案;第6章针对京港澳高速公路刘江黄河特大桥引桥的加固施工技术进行了详细论述;第7章对抢修过程中的监控和后评价技术进行了探讨;第8章针对我国桥梁抢修的模式和刘江黄河特大桥抢险的经验进行了分析。

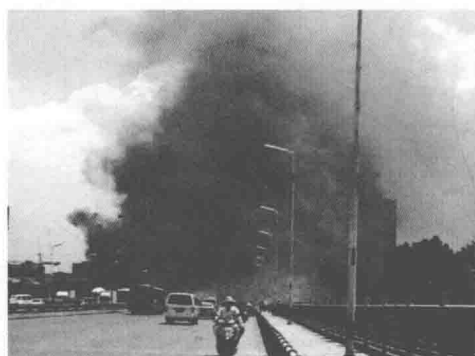
图 1-10 沈阳工农桥桥下堆积物起火

| 序号 | 桥梁所在地 | 桥 名 | 桥 型 | 火灾原因 | 起火点 | 火灾现场情况 | 事故时间 |
|---|---|---|---|---|---|--|---|
| 2 | 辽宁省沈阳市 | 沈阳工农桥 | 预应力混凝土梁<br>桥 | 桥下堆积物起火 | 桥下 | 南部第一跨桥受损严重,换梁<br>处置 | 2010.07.09 |

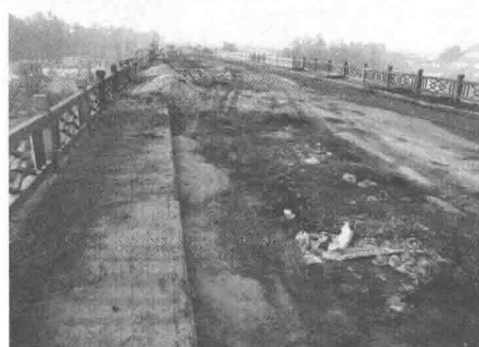
图 1-11 陕西榆林草沟大桥油罐车起火

| 序号 | 桥梁所在地 | 桥 名 | 桥 型 | 火灾原因 | 起火点 | 火灾现场情况 | 事故时间 |
|---|---|---|---|---|---|--|---|
| 5 | 陕西省榆林城区 | 草沟大桥 | 预应力混凝土箱<br>梁桥 | 油罐车汽油泄漏 | 桥面 | 桥面严重受损,部分箱梁爆裂,<br>经鉴定为危桥,最终拆除重建 | 2011.08.02 |

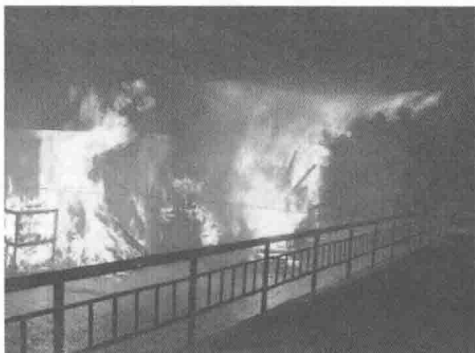
图 1-13 陕西宝鸡南关桥墩间堆积物引发火灾

| 序号 | 桥梁所在地 | 桥 名 | 桥 型 | 火灾原因 | 起火点 | 火灾现场情况 | 事故时间 |
|---|---|---|---|---|---|--|---|
| 9 | 陕西省宝鸡市 | 南关路南关桥 | 预应力混凝土箱<br>梁桥 | 桥下堆积物起火 | 桥下 | 梁底混凝土爆裂,局部露筋 | 2011.09.29 |

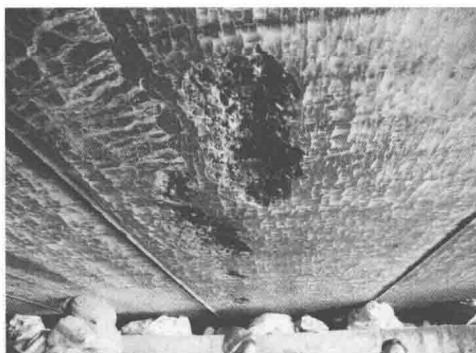
图 1-19 西攀高速公路王家沟中桥桥下竹林起火

| 序号 | 桥梁所在地 | 桥名 | 桥型 | 火灾原因 | 起火点 | 火灾现场情况 | 事故时间 |
|---|---|---|---|---|---|---|---|
| 21 | 西攀高速公路米易至垭口段 | 王家沟中桥 | 钢筋混凝土空心板桥 | 桥下竹林起火 | 桥下 | 桥底混凝土强度严重下降,过火区混凝土破损露筋,支座损坏 | 2014.03.12 |

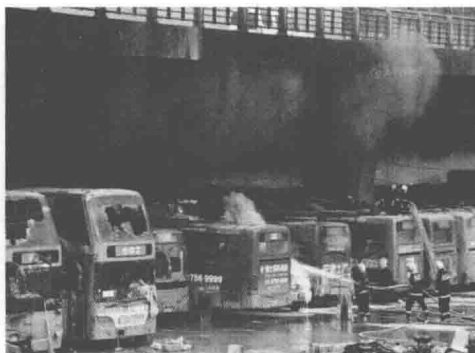
图 1-20 江西南昌生米大桥气割操作不当引发火灾

| 序号 | 桥梁所在地 | 桥名 | 桥型 | 火灾原因 | 起火点 | 火灾现场情况 | 事故时间 |
|---|---|---|---|---|---|---|---|
| 22 | 江西省南昌市 | 生米大桥引桥 | 预应力混凝土箱梁桥 | 焊接操作不当 | 桥下 | 过火面积约900m <sup>2</sup> ,桥墩、梁体、支座等构件严重烧损 | 2014.03.18 |

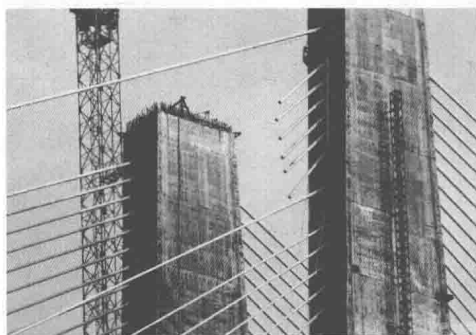
图 1-21 湖南郴州赤石大桥焊渣掉落引发火灾

| 序号 | 桥梁所在地 | 桥名 | 桥型 | 火灾原因 | 起火点 | 火灾现场情况 | 事故时间 |
|---|---|---|---|---|---|---|---|
| 23 | 湖南省郴州市 | 赤石特大桥 | 预应力混凝土斜拉桥 | 焊接操作不当 | 在建桥塔 | 9根斜拉索断裂,桥面一侧下沉2m | 2014.10.29 |
