# 建筑电气工程施工质量 图解手册

中国安装协会电气专业委员会 编写

# 第1章 图纸深化设计过程的质量控制

### 1.1.1 电缆梯架、托盘、槽盒或电缆支架安装的层间距离设计不合理,固定梯架、托盘、槽盒的支架与梯架、托盘、槽盒不匹配

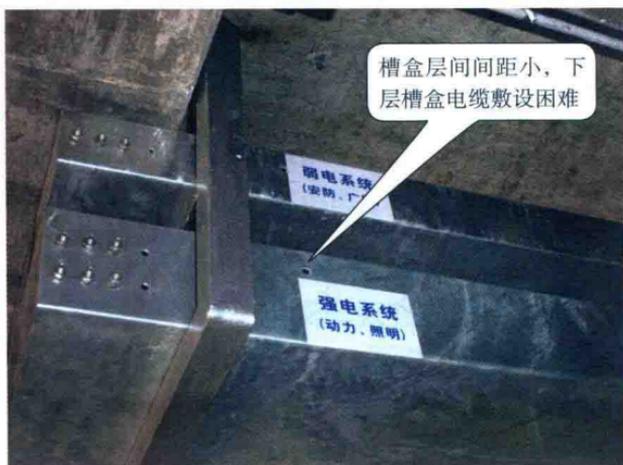
图1.1.1-1 水平敷设槽盒间距偏小现场照片

1) 深化设计人员往往注重槽盒底部距地面的净高和预留孔洞的尺寸控制, 未考虑槽盒水平安装上下层或垂直安装前后层间所需的间距, 忽视了多层槽盒间的层间间距规定;

2) 施工作业人员仅重视按图施工, 做好标高和建筑预留孔洞的尺寸控制, 未顾及电缆更换时的操作难度;

1) 现场施工人员应对各预留孔洞进行核对, 经深化设计符合规范要求后, 提出意见交土建单位预留孔洞;

2) 施工设计图纸应经现场深化设计后再行施工, 对安装标高有规定要求的场所, 应通过深化设计调整电缆敷设走向或调整槽盒上下平行敷设为左右平行敷设后再进行安装;

4) 电缆槽盒或电缆支架的层间允许最小距离, 当设计无规定时, 可采用表1.1.1的规定。但层间净距不应小于2倍电缆外径加10mm, 35kV及以上高压电缆不应小于2倍电缆外径加50mm。

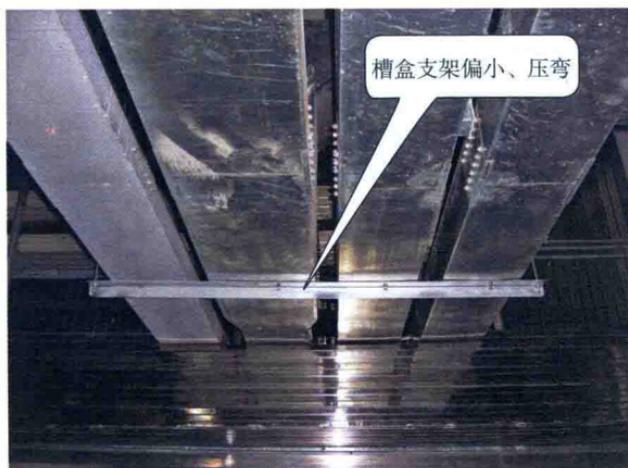
图1.1.1-2 槽盒与支架不匹配现场照片

3) 原设计人员一般不规定固定槽盒的支架规格, 深化设计人员忽视槽盒内电缆敷设的数量和重量的复核, 施工作业人员现场随意选取, 从而造成支架选型不当。

3) 对敷设在槽盒内的电缆数量和重量, 深化设计人员应进行计算后出图, 标明支架设置间距和支架规格大小;
