# 老照片

第六十六辑

## “镇远”舰的命运

陈 悦

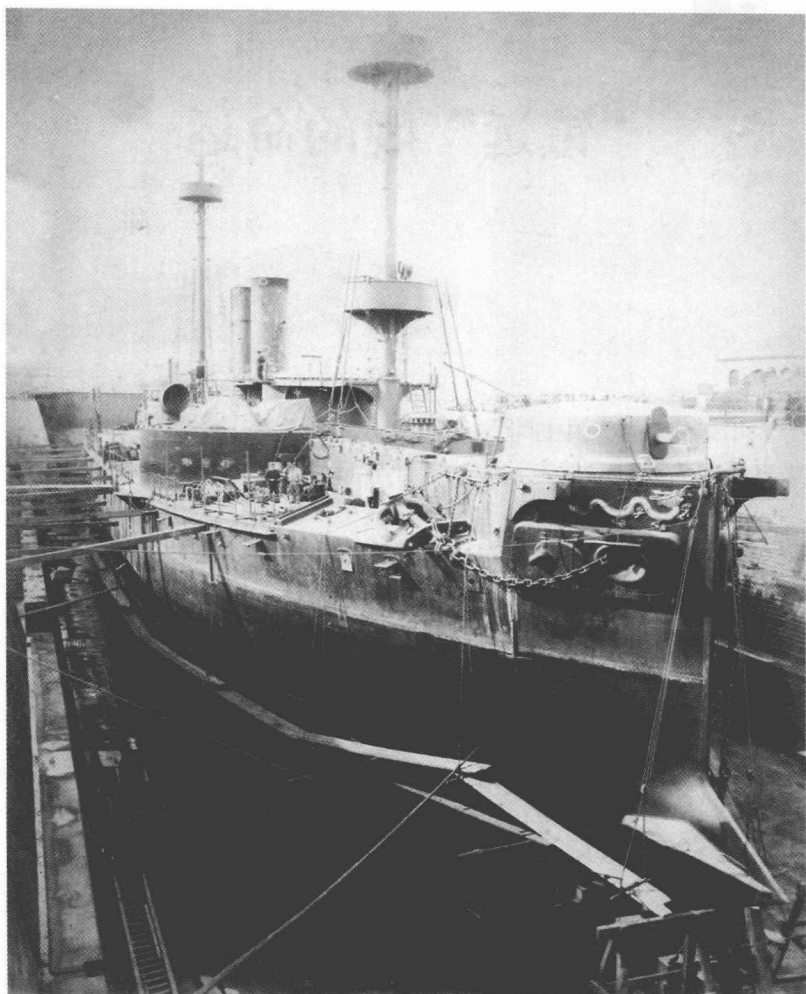
日军摄影班在旅顺拍摄到的“镇远”舰，照片中可以清楚地看到“镇远”舰首的金龙。这一清代中国军舰的独特标志，始终深深地印在“镇远”身上，颇有一点“洋装虽然穿在身，我心依旧是中国心”的意味。

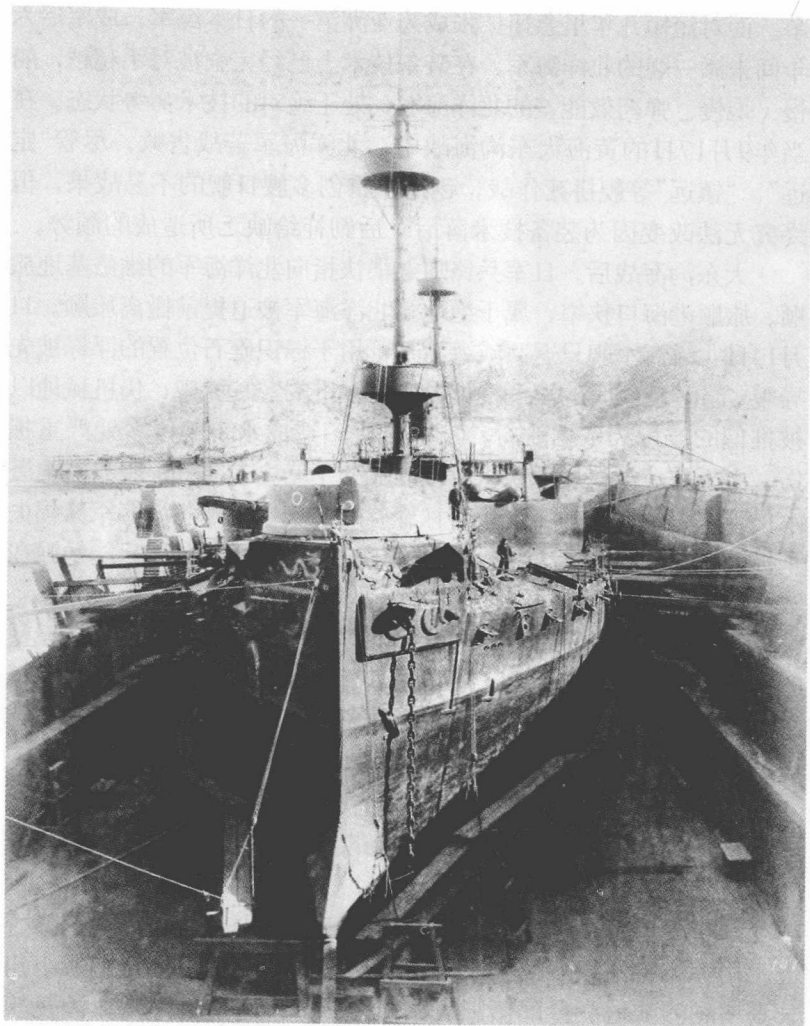
在旅顺船坞正面拍摄的“镇远”舰。舰首下方的突出物叫作撞角，用于在近距离交战中撞击敌舰，是19世纪中后期军舰上的流行设计。

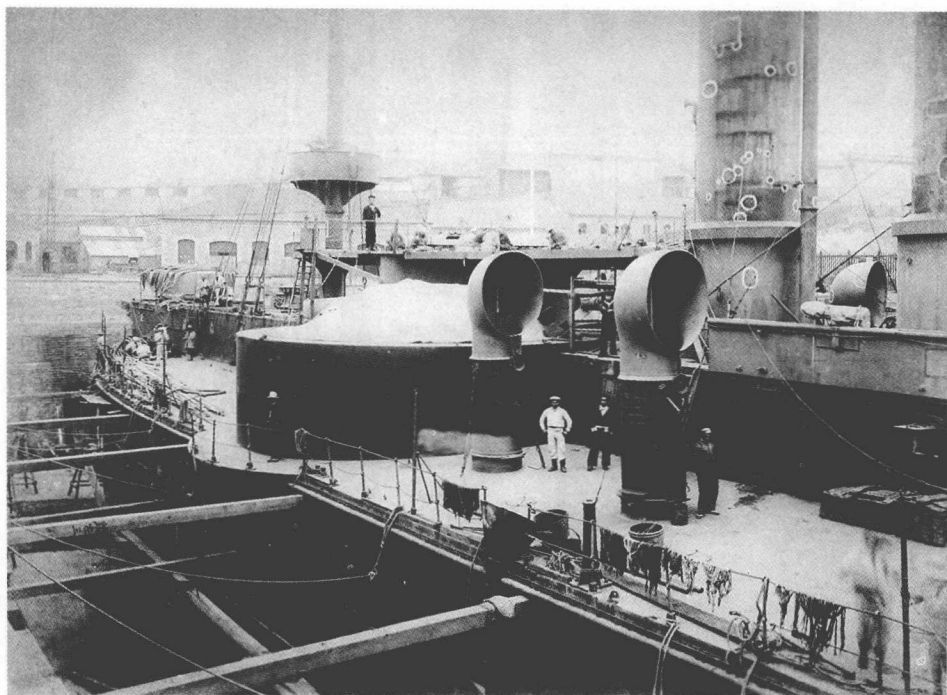
正在船坞中维修的“镇远”

式编入了日本海军，仍然使用原舰名。有鉴于当时“镇远”带有黄海海战未经修复的创伤，舰底又有因为触礁造成的严重擦伤，为了尽快恢复其战斗力，扩充日本海军的实力，3月26日，“镇远”舰被日本海军代用巡洋舰“西京丸”拖拽到日军占领下的旅顺，在旅顺大船坞里彻底修理舰上的伤痕，并对蒸汽机等关键部位进行检修维护。

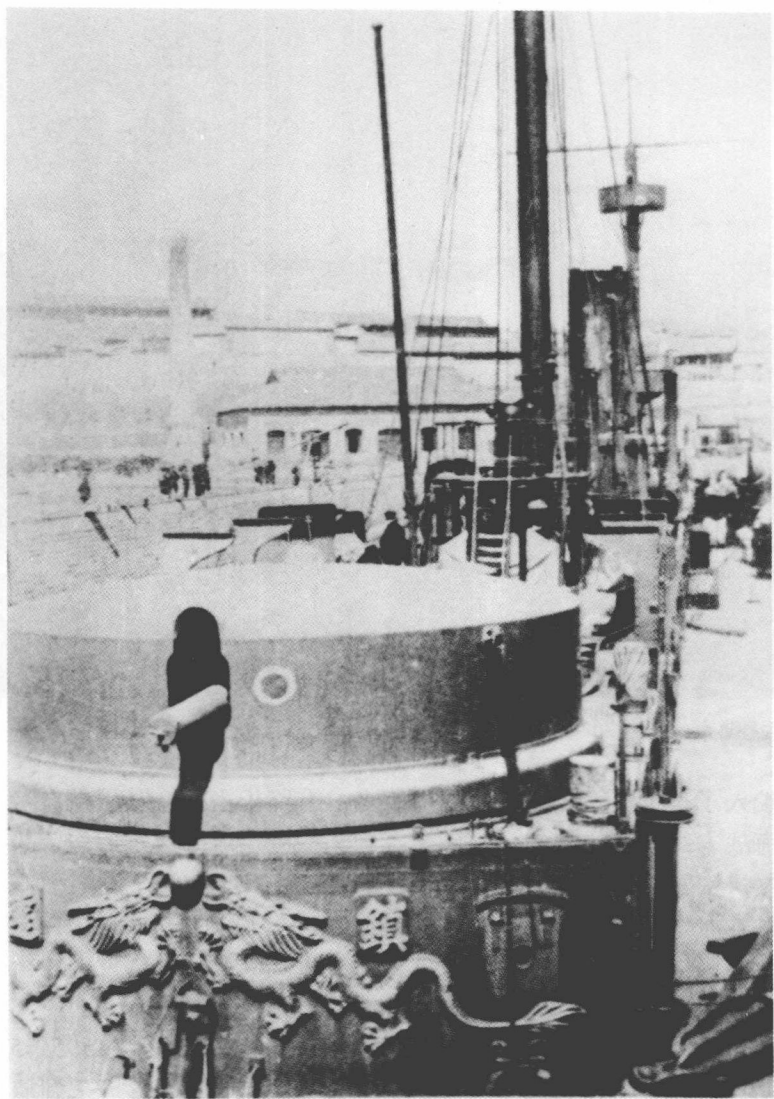
从后方拍摄的“镇远”舰，舰尾和舰首一样，也装饰着金龙，龙身上方还有“镇远”铭牌。

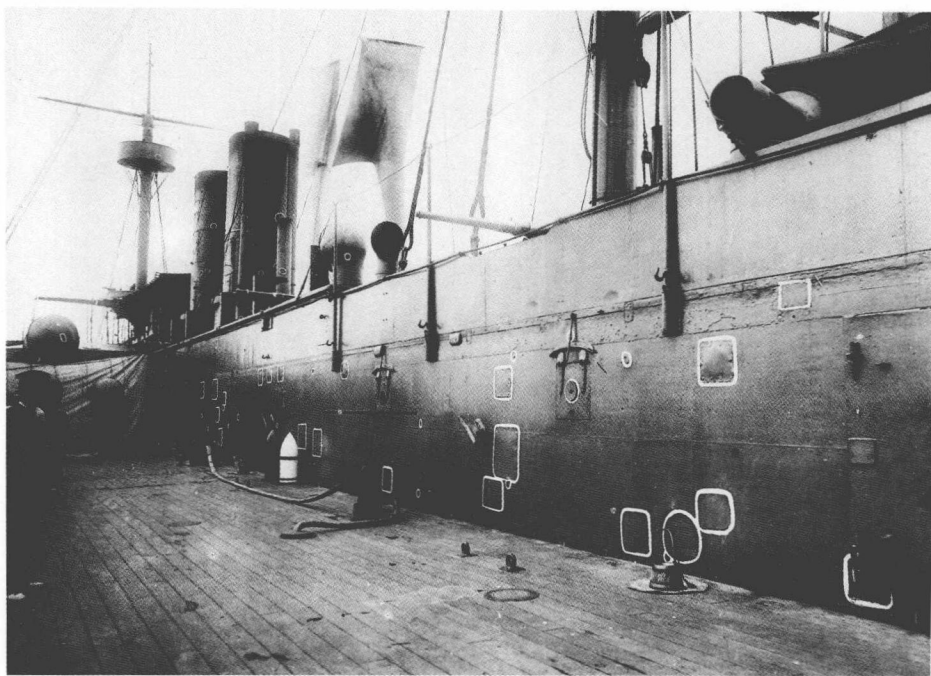
密密麻麻的白框标示着海战的创伤,多集中在“镇远”舰体中部、烟囱、桅杆等要害部位。

这些照片中,最让人触目惊心的是“镇远”舰上的战伤。当时船坞的普遍做法,是将因弹伤等造成的船体破损处的船壳板切除,重新铆接上新船板,类似打补丁。实际施工中,工程人员习惯在需要切除的破损位置用白漆框出,标明维修范围,防止遗漏。通过这种标识,“镇远”舰上的伤痕一目了然,水线上密布大大小小的白框,基本都是黄海海战时的旧伤,根据日本军方的统计,各种弹伤竟然超过了220多处,海战的惨烈程度可想而知。而“镇远”的这些战伤,直到其被日军俘虏后才能得到彻底修理,也反映了甲午海战时期,中方维修效率的低下。多艘主力舰只战沉,残存军舰得不到及时有效的维修,弹药严重匮乏,这些都是北洋海军自黄海海战后,

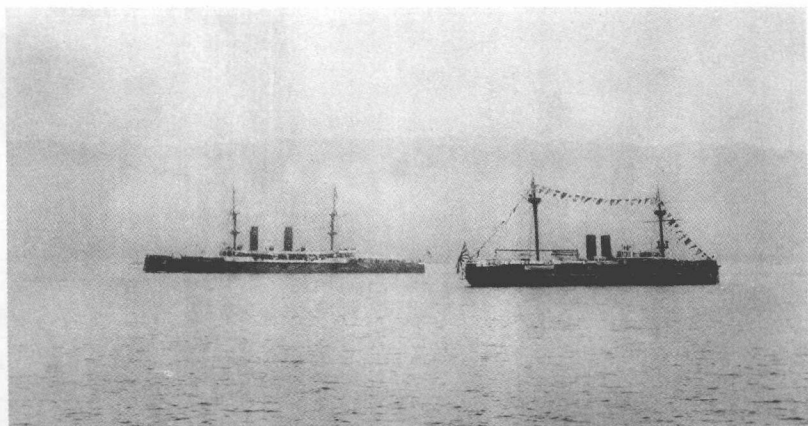
1903年4月10日,联合舰队神户阅舰式时的照片。此时“镇远”(右侧的军舰)的地位已经降格,被左侧担任检阅舰的“浅间”等新一代军舰取代。比较特殊的是,这时正值日本海军将军舰涂装改成“维多利亚式”。黑色涂装的“镇远”照片极为罕见。

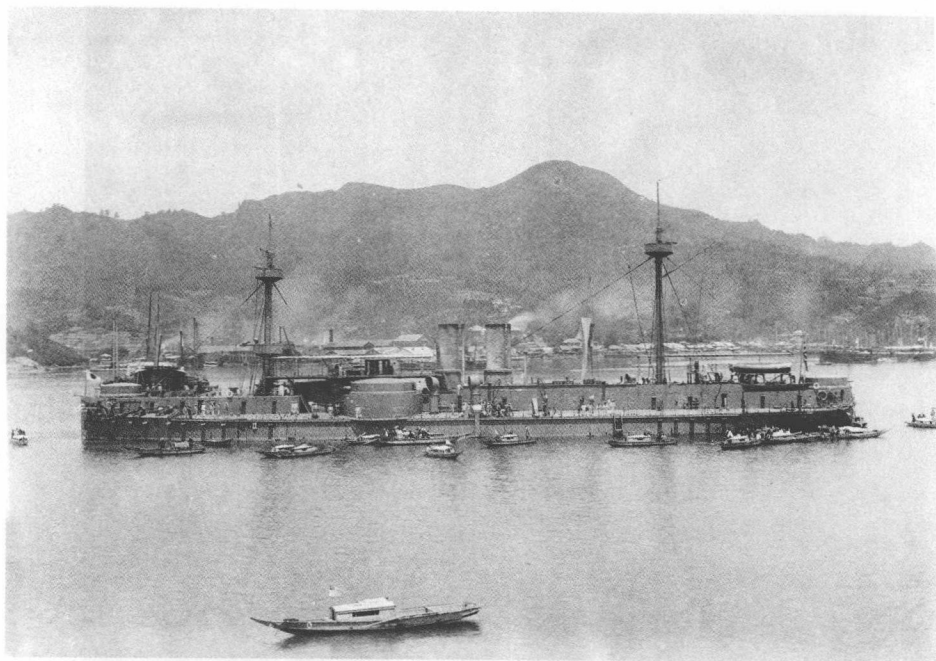
刚刚抵达日本的“镇远”舰，舰体已经全部涂成了灰色。

刚刚到达日本的“镇远”，立刻被一位摄影师摄入镜头。从照片看，日军对“镇远”舰的外部涂装做了极大调整。北洋海军时代，中国军舰都是水线以下红色、舰体黑色、主甲板以上建筑为白色、烟囱桅杆是黄色的“维多利亚式”涂装。在旅顺船坞维修时的“镇远”，仍然如此，但待到达日本时，“镇远”已经变成全舰灰色涂装。
