有机热载体炉积炭检测技术 及安全评价研究

彭小兰◎著
李丁 殷先华◎主审

本书首先介绍了有机热载体炉运行机理和积炭层形成的原理，然后运用当今先进的超声导波技术对有机热载体炉的积炭层厚度进行检测，并通过事故树分析法、鱼刺法和系统工程理论等安全评价方法对有机热载体炉的安全进行综合评价，最后运用 FLUENT 对有机热载体炉进行流场模拟。

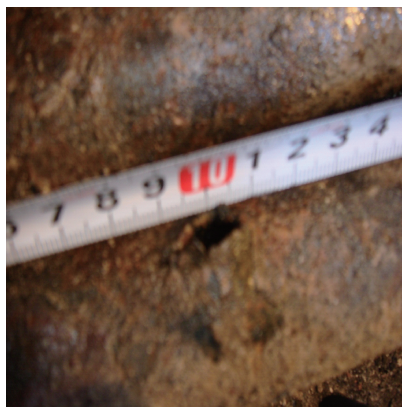
图 1-1 望城菱格木业有机热载体炉泄漏盘管

本书依托质检公益性行业科研专项（201210080）“有机热载体炉安全评定及积炭在线检测关键技术研究”和国家质量监督检验检疫总局科技计划类项目（2013QK212）“导热油炉基于 FLUENT 的流场数学建模和仿真研究”，项目的背景来源于湖南省两台有机热载体炉事故。事故 1：2009 年 6 月 10 日长沙望城菱格木业有机热载体炉管子积炭泄漏事故的泄漏盘管如图 1-1 所示（见湘特鉴[2009]第 5 号事故鉴定报告^[1]）。事故 2：继菱格木业事故之后，郴州有机热载体炉事故积炭管，如图 1-2 所示。

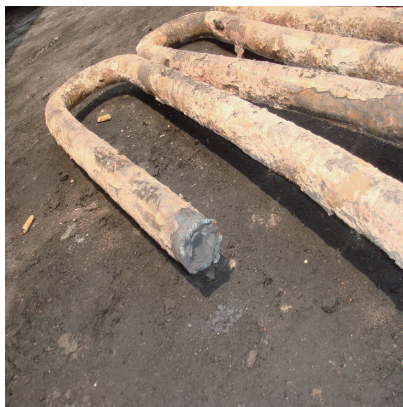
图 1-2 郴州有机热载体炉事故积炭管
