# 汽车典型故障快修200例 ( 全彩版 )

《汽车典型故障快修200例（全彩版）》结合汽车快修保养内容，以汽车快修为核心，以解决实际问题为主线，主要针对汽车典型故障进行讲述，内容包括发动机、底盘、车身电器三部分，介绍了200个常见车型的故障快修实例，是一本全面掌握汽车典型故障快修知识和故障排除方法的书籍。全书以“学习提示+实例+图解”的方式讲解汽车典型故障快修知识点，便于快修人员阅读掌握。

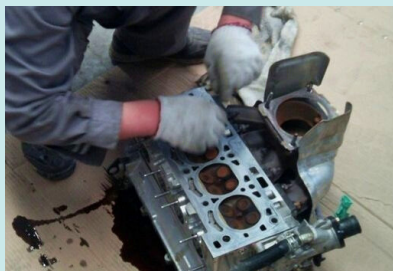
图 1-5 清洁气缸盖表面

(8) 将气缸盖表面用刮刀清洁干净, 如图 1-5 所示。

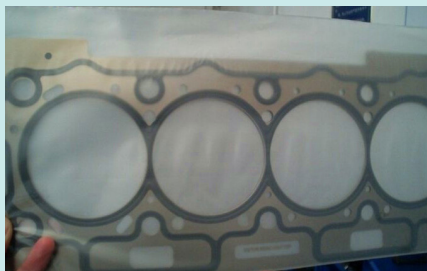
图 1-6 新气缸垫

(9) 如图 1-6 所示, 选择新气缸垫, 然后正确安装至气缸体上。

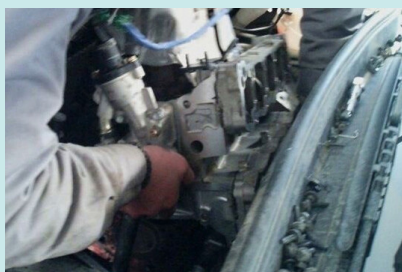
图 1-7 安装气缸盖

(10) 将气缸盖安装至气缸体上, 如图 1-7 所示。

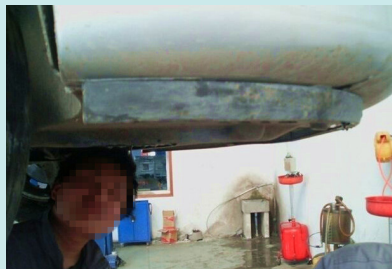
图 1-8 检查缸体漏油、漏水情况

(14) 如图 1-8 所示, 再次升起车辆查看, 发动机缸体漏油、漏水现象不再出现, 故障彻底排除。

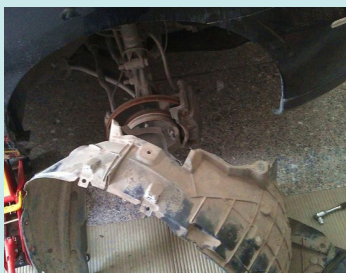
图 1-9 拆卸车轮及内衬板

(3) 如图 1-9 所示, 用千斤顶顶起车辆, 然后把车轮及内衬板拆下。

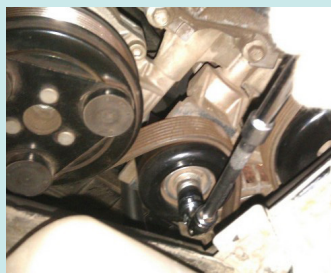
图 1-10 转动自动张紧器

(4) 如图 1-10 所示, 用扳手转动发动机驱动带自动张紧器, 并取下驱动带。

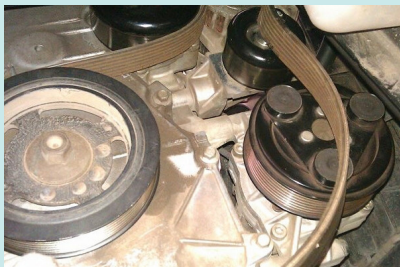
图 1-11 拆卸发动机驱动带

(2) 关闭发动机, 检查发动机驱动带, 发现该驱动带出现严重开裂的现象, 必须进行更换。

(5) 如图 1-11 所示, 拆卸发动机驱动带。

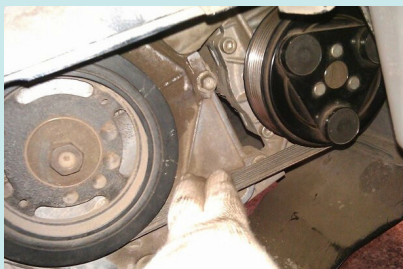
图 1-14 检查发动机驱动带预紧力

(8) 如图 1-14 所示, 用手按下驱动带检查预紧力。

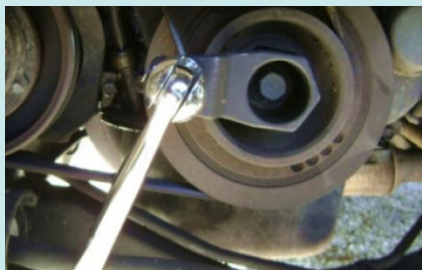
图 1-15 安装本田曲轴带轮座工具

(3) 如图 1-15 所示，将本田曲轴带轮座工具安装到曲轴带轮。

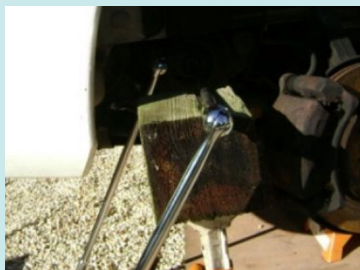
图 1-16 拆下曲轴带轮螺栓

(4) 如图 1-16 所示，用加长套筒工具拆下曲轴带轮螺栓。

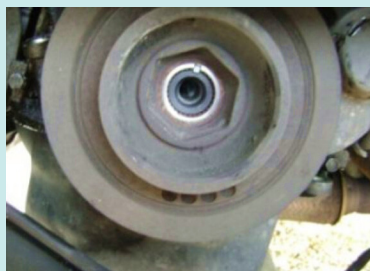
图 1-17 取下曲轴带轮

(2) 将发动机熄火，认真查看，发现发动机驱动带没有碰撞到其他部件。在检查过程中发现发动机驱动带轮（即曲轴带轮）产生了裂纹，必须进行更换。

(5) 如图 1-17 所示，拆下曲轴带轮上的驱动带，然后取下曲轴带轮。

(6) 拆下曲轴带轮后，使用新的曲轴带轮并按照与拆卸相反的顺序进行安装。

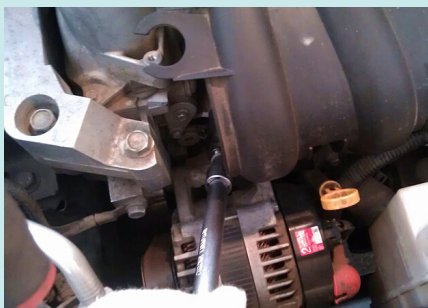
图 1-18 拆卸进气歧管紧固螺栓

(4) 经过仔细的检查，发现进气歧管和气缸盖之间有漏气，必须更换进气歧管衬垫。

(5) 拆下进气歧管相关附件，然后拆下进气歧管紧固螺栓，如图 1-18 所示。

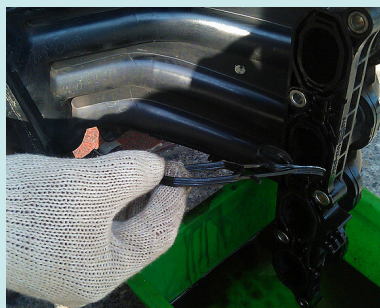
图 1-19 清理进气歧管衬垫

(6) 取下进气歧管并将老化的进气歧管衬垫清理掉，如图 1-19 所示。

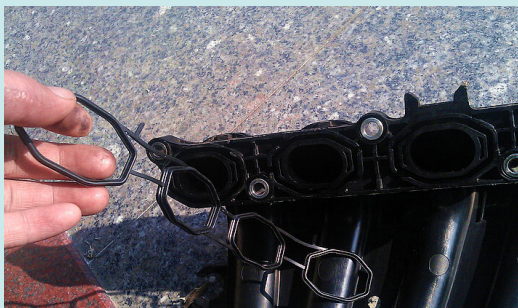
图 1-20 安装新进气歧管衬垫

(7) 将新进气歧管衬垫安装到进气歧管上，如图 1-20 所示。

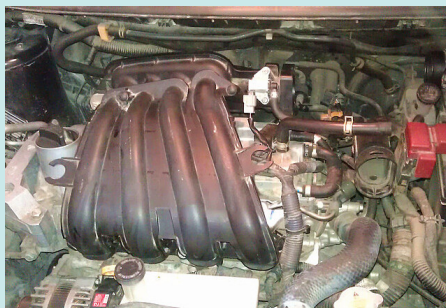
图 1-21 安装进气歧管相关部件

(8) 安装好进气歧管以及其他拆卸的部件，如图 1-21 所示。

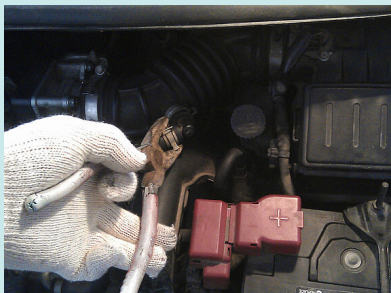
图 1-22 拆下进气软管相关附件

(4)如图 1-22 所示,拆下进气软管相关附件。

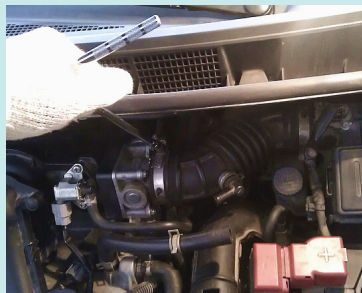
图 1-23 拆下节气门体紧固卡箍

(5)如图 1-23 所示,拆下进气软管与节气门体紧固卡箍。

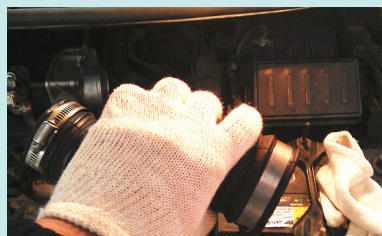
图 1-24 拆下损坏的进气软管

(3) 检查真空管路，发现进气软管和节气门体之间密封不当，必须更换进气软管。

(6)如图 1-24 所示,拆下损坏的进气软管。

(7)更换新进气软管并按照拆卸相反顺序装回。

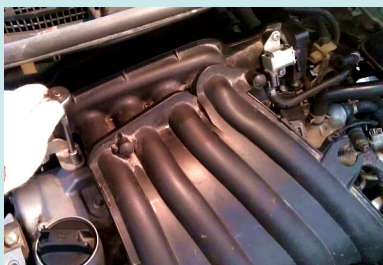
图 1-25 拆卸进气歧管

(2) 起动发动机进行检查,发现发动机“噗噗”的漏气声响来自进气歧管与发动机缸盖的接合处,说明进气歧管或进气歧管衬垫出现损坏等异常情况,必须拆下进行检查。

(3) 拆下进气歧管相关附件,然后拆下进气歧管紧固螺栓,如图 1-25 所示。

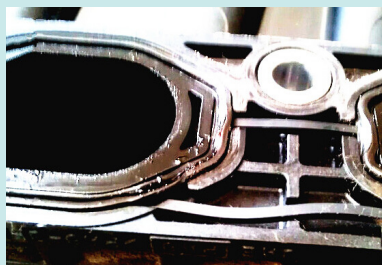
图 1-26 旧进气歧管

(4) 取下进气歧管发现进气歧管接合面凹凸不平,如图 1-26 所示。应更换进气歧管来排除故障。
