# 起重机械事故 案例分析与预防

田复兴 等编著

本书收集了近年来各行业起重机械〔包括塔式、履带式、汽车（轮胎）式、桥式和龙门式起重机等〕的典型事故案例。编者结合实际情况对事故案例进行了深入细致的分析，查找了原因，并有针对性地提出了纠正和预防措施。同时，对事故所违反的相应标准、规定、规程等条款进行了列举。

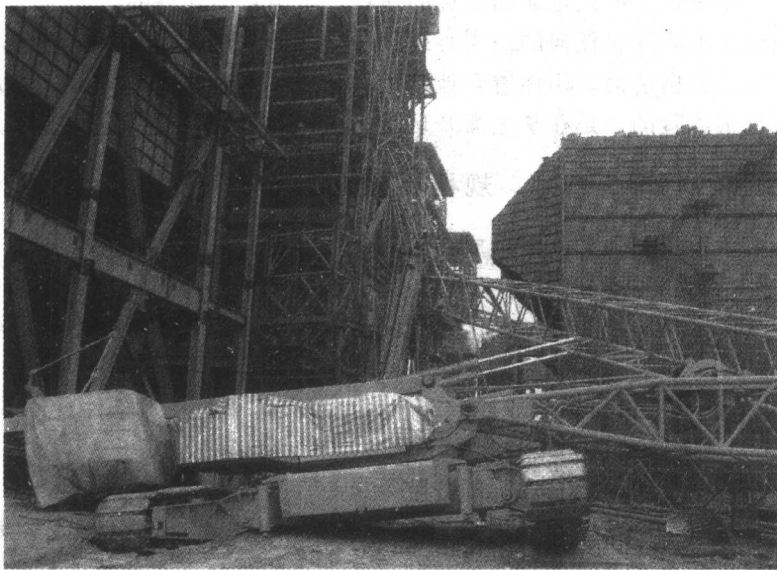
2003 年某月某日，某电建公司在用 250t 履带式起重机（塔式工况）拆卸一 80t 塔式起重机之机台时（负荷率约 80%），在将机台吊起回转时履带起重机一侧履带发生下陷，致使履带起重机侧面倾覆折臂，所吊机台受损，履带起重机臂杆系统报废，直接损失近千万元。幸未造成人员伤亡。

履带起重机负荷率约 80%，拆卸塔式起重机机台正常情况下应该是绝对安全可靠的，发生履带式起重机倾翻折臂，实属不应该。后经勘察现场和综合分析表明：由于履带起重机一侧履带下垫了路基板（提高履带接地面积的一种专用焊接组合钢板），而另一侧履带下没有铺垫。而且，履带起重机下面的路基地面又属非原土，即是开挖回填过的。很显然，本次事故直接原因就是操作人员没有坚持要求做到两侧履带下均要铺设路基板，从而造成两侧地面承载力不一致。而履带起重机带载回转时，履带比压发生变化，

造成未垫履带板的一侧履带沉降而使整个履带起重机倾斜、臂杆扭转失稳，进而整机折臂倾覆。

操作人员应事先了解起重机工作范围内地面情况。尤其是要搞清楚地基是否开挖回填过，如是，多长时间了等。另外，对履带起重机一定要两侧均铺设路基板，以增大其对地接触面积，减少比压。两侧情况有差异是绝对禁止的。还有，在操作人员不清楚时，起重机指挥人员、或其他技术管理人员亦应及时提醒，在有关的方案措施中要作为安全注意事项注明。

起重机械操作人员一定要经过培训，合格后方可上岗。另外，一定要有责任心，一定要按措施和有关起重机械安全操作规程操作。吊装如此大的机台，并且是塔式工况作业，而路基板只在一侧履带下铺设是显而易见的违章，是绝对不允许的。
