安阳传统建筑 修缮与研究

本书分为传统建筑修缮、传统建筑研究、历史文化名城保护三个专题。

安阳古城仓巷街明清传统民居一条街恢复 工程报告

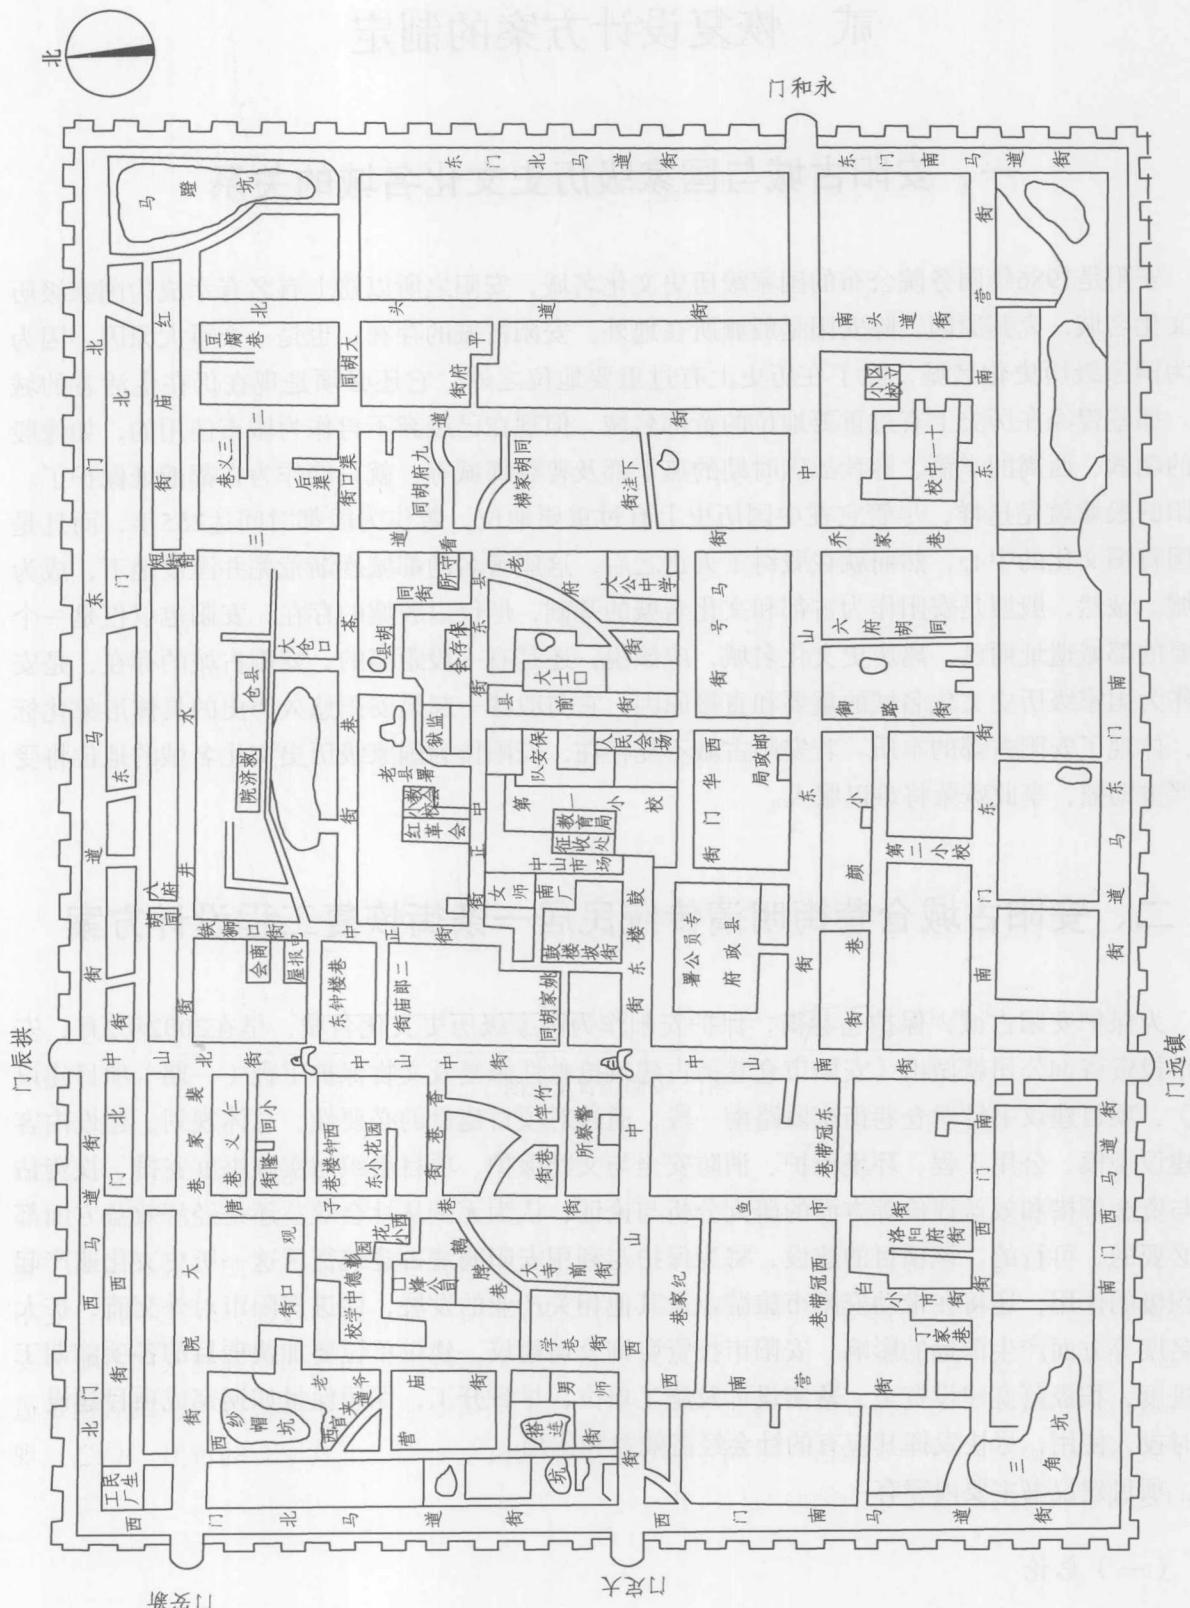
图2 1933年安阳古城平面示意图

从上面的文献记载来看，安阳古城始建于北魏道武天兴元年（公元398年），至今已有1600多年的历史了。从安阳古城城内现存的民居可以看出，现存的安阳古城应是明洪武初那次改筑而成的（图2）。

历史上的安阳，主要以州、郡、路、府治所所在地为主线，是一个中型的地方政治、经济、文化中心。安阳城内古有“九府十八巷、十八罗汉街、七十二胡同”之称，传统民居数量更多。据1993年的调查：上至元代，下到民国年间，凡是构成四合院的院落共461座，其中四进四合院11座，三进四合院36座，二进四合院195座，单进四合院219座。保存较好的114座，占总数的24.7%。其共同的特点是：灰砖砌墙，灰瓦覆顶，硬山建筑，不带脊吻和脊饰。城内另存的一些庙宇和零散建筑，也都具备上述特点，反映了安阳古城在明、清时代，除是一个地方政治中心外，主要是一个满足居住功能的城市。同时，当时安阳古城还保留了很多民居保存较好的街道，仓街巷位列第一。仓街街：位于古城东北部（参见图2），东西方向，东与渠口街、大胡同街相接，西与平安街、铁狮口街相交，呈“丁”字形。全街约90个院，有35个保持原貌，占总数的38.9%。其中，四进四合院2座，三进四合院9座，单进四合院8座。其街道
