羅哲文 楊永生 著

# 永訣的建築。

已消失的中國古建築圖錄

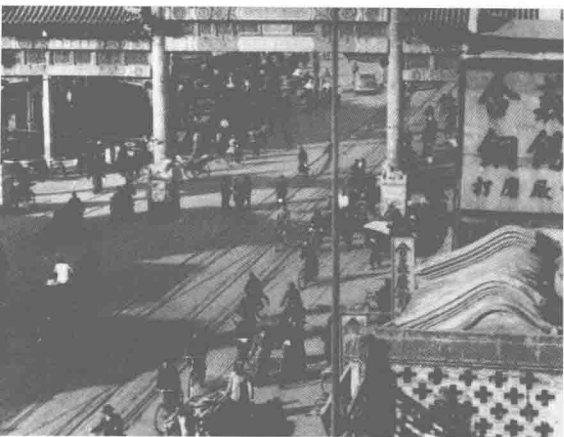
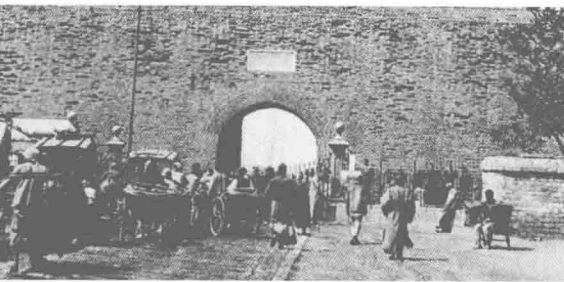
北京的城垣共有四重，居城市中心位置的宮殿四周是紫禁城，環繞紫禁城的有皇城（明代建），再就是內城、外城。皇城北側城牆原位於平安里東口至寬街西口一段，長約兩千四百六十米；東側城牆位於寬街西口至御河橋北口，長約兩千一百五十米；西側城牆大部分位於西皇城根北口至府右街南口，並有西南角缺角，長約兩千六百四十四米；南側城牆為府右街南口至北京飯店以西一段，全長一千七百七十米。皇城南牆現僅存中南海南牆及南池子南口、南

長街南口等數段，牆高六米，磚砌，牆面塗以紅土，牆頂覆以琉璃瓦。民國以後，皇城被陸續拆除。

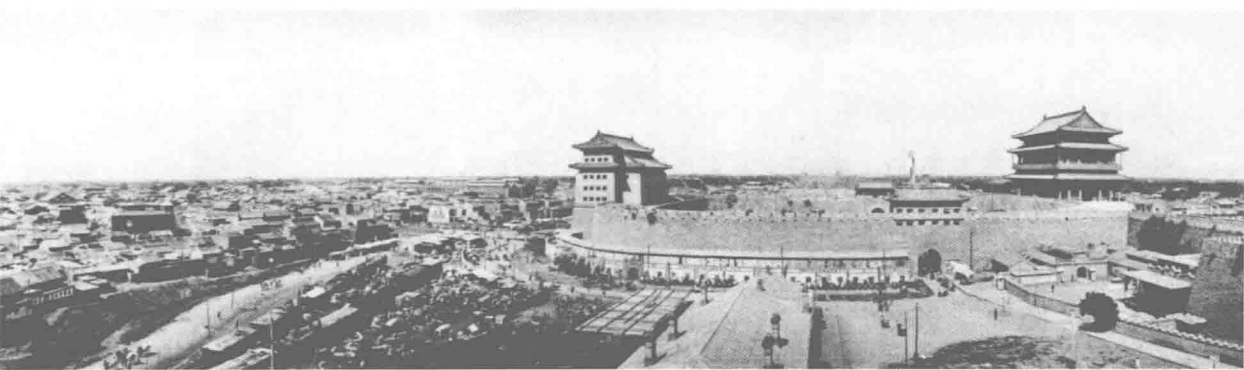
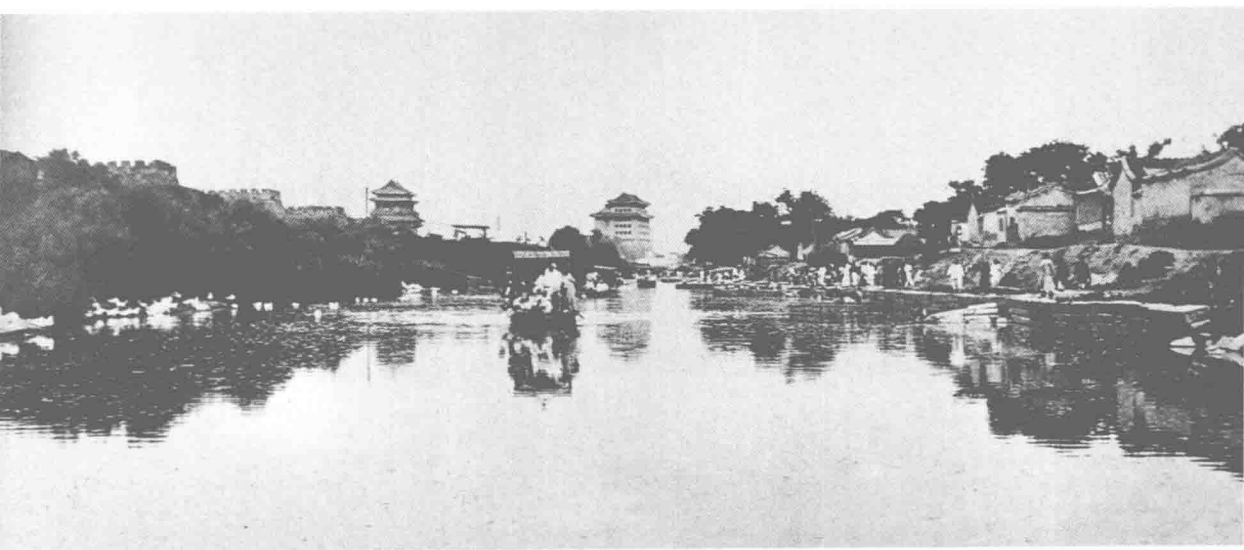
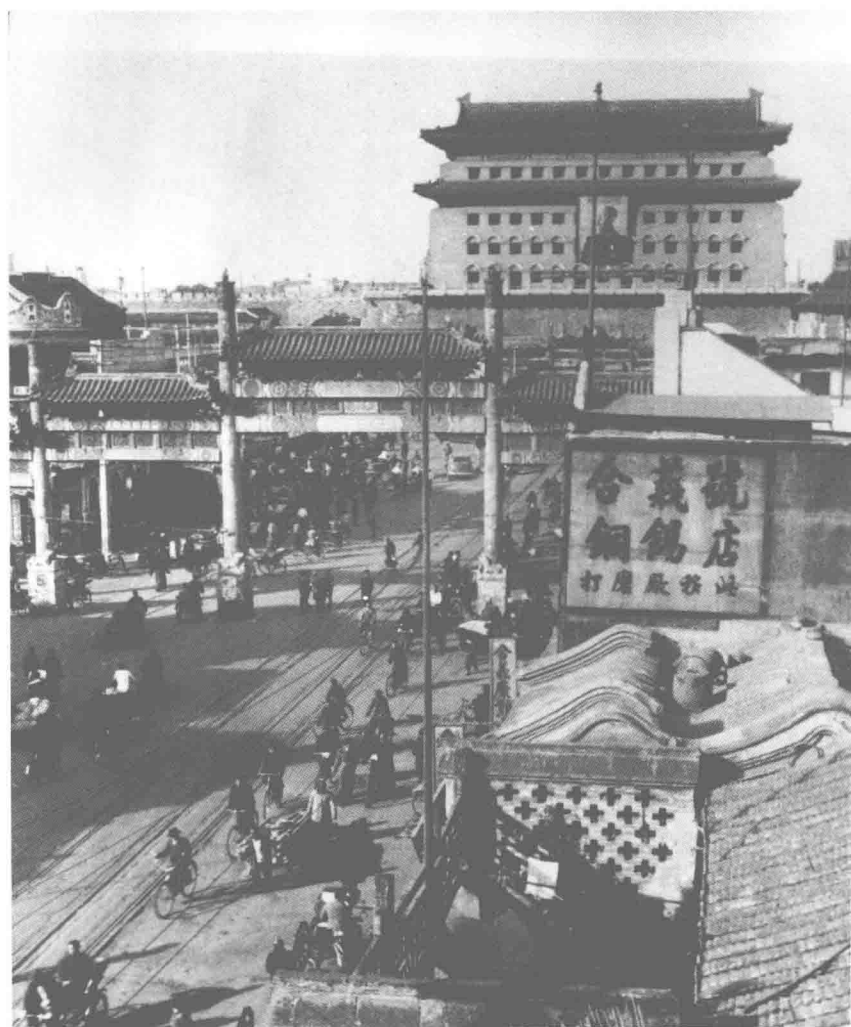
正陽門（俗稱「前門」）是北京內城南面城牆的正門，建於明永樂十九年（一四二一），當時稱「麗正門」，於明正統四年（一四三九）改稱「正陽門」。正陽門由城門樓、甕城和箭樓組成，現僅存城門及箭樓，甕城則早於民國四年（一九一五）被拆除。

城樓面闊七間，通寬四十一米，進深三間，通深二十一米，通高四十點三六米。箭樓通高三十五點九四米，共有箭窗九十四孔。正陽門較內城其他八門規制高大。清光緒二十六年（一九〇〇）八國聯軍侵入北京，正陽門被燒毀；光緒二十九年（一九〇三）及三十二年（一九〇六）得以重建；一九一五年甕城被拆除，城門箭樓亦被改造。

右圖：正陽門西側護城河  
左圖：正陽門箭樓
