# 中国道路

The Shu Roads in China • Cultural Relics (Volume 2)

## 秦岭分水岭以南的 蜀道遗存

## 一 栈道

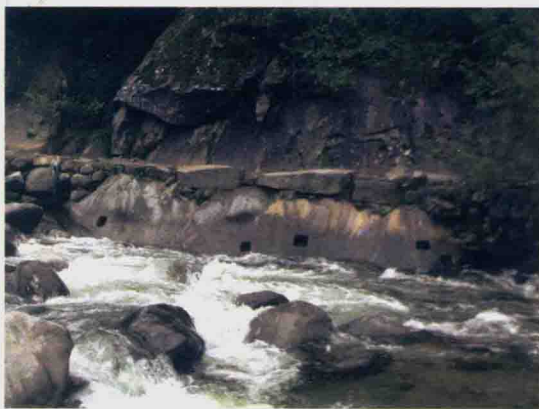
图 5-1 田坝栈道遗址现状

该遗址位于长安河东岸的崖壁下，东依山崖，西为 210 国道。该栈道呈南北走向，分布长度约 4 米，仅存方形栈孔五个，栈孔边长 18 厘米~24 厘米，深 0.2 厘米，孔间距 0.15 米~1.2 米。现栈孔保存较好。

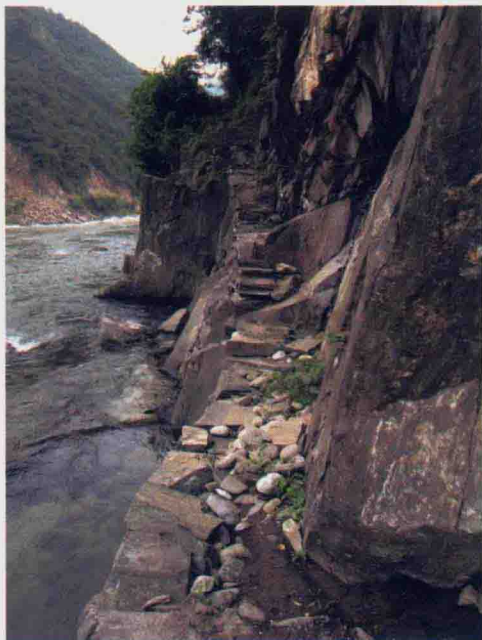
图 5-2 船扒碛子古道路基

船扒碛子栈道遗址位于旬河南岸，南依山崖，北临旬河，东西为河道。遗址东西走向，长21米，下距河床1.13米。现存圆形栈孔23个，孔距0.57米~1.2米，孔径10厘米~15厘米，深17厘米~20厘米。还发现连接栈道遗址的古道遗迹多处，古道全长约1千米。

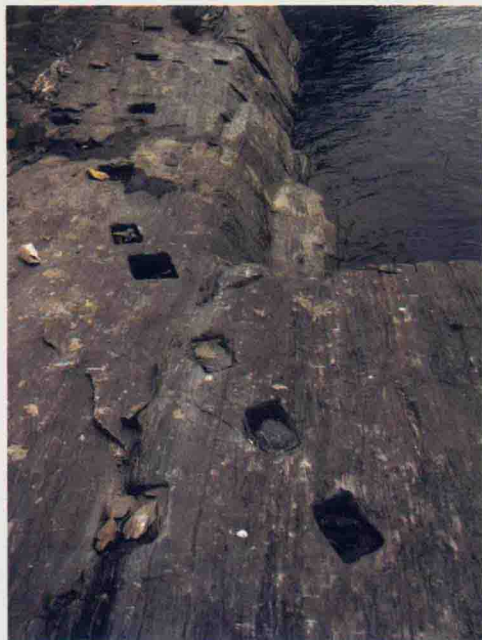
图 5-3 船扒碛子栈道栈孔

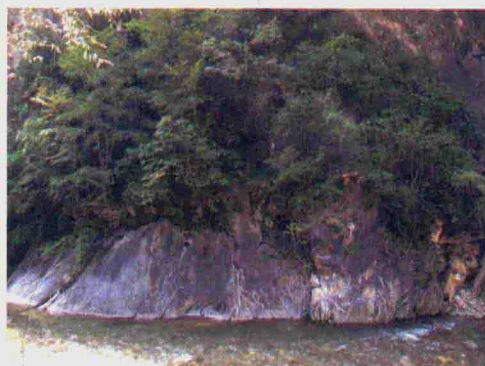
图 5-4 大北沟栈道现状

该遗址位于朝阳沟西岸。道路已废弃，全长约 250 米，距河面 0 米~5 米，现存南北向排列的栈孔 100 余个。遗址可分为南北两部分，北部遗址存栈孔 80 余个，石条铺设道路约 20 米，栈桩 20 余个，栈桩残长 0.5 米；南部遗址距北部遗址约 60 米，存栈孔约 18 个。栈孔为圆形，孔径 20 厘米，深 20 厘米，间距 30 厘米。

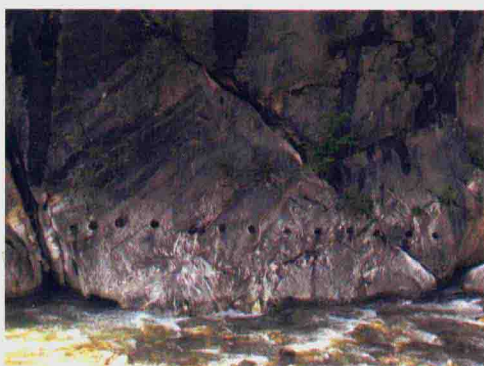
图 5-5 大北沟栈道栈孔

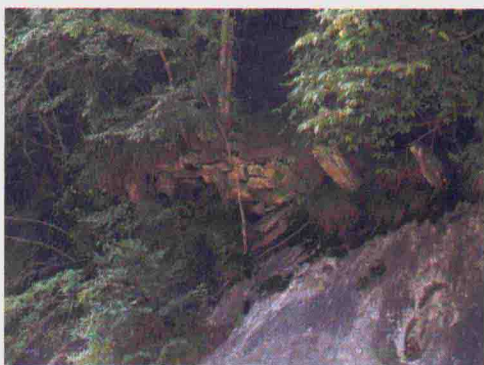
图 5-6 大北沟栈道栈桩

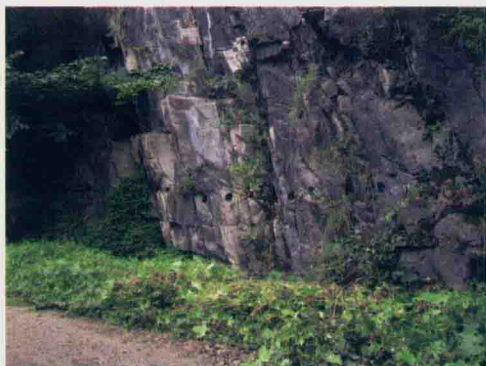
图 5-8 龙头石栈道现状

该遗址位于龙头石西河东岸，呈南北向分布。栈道已废弃，距地面高 2 米，全长约 20 米，仅存栈孔 18 个，一字排列，

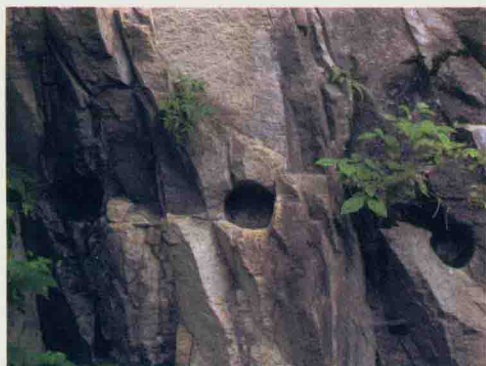
图 5-9 龙头石栈道栈孔

间距 0.4 米~0.6 米，圆形栈孔 10 个，孔径 17 厘米，深 15 厘米；方形栈孔 8 个，边长 14 厘米，深 16 厘米。

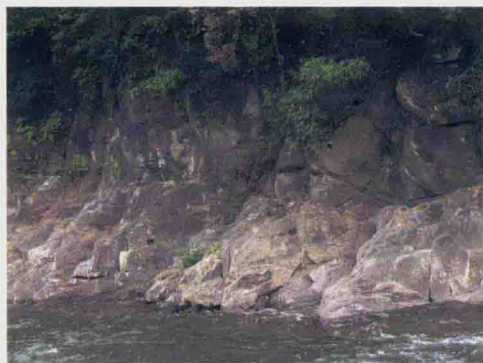
图 5-10 东河口栈道现状

该遗址呈东西走向，南依山崖，北为通村公路，东西为池河。栈道长约 200 米，距河床高 1 米~1.8 米，现存方形栈孔 9 余个，孔距 0.65 米~1 米，孔径 2 厘米~25 厘米，深 25 厘米~30 厘米。

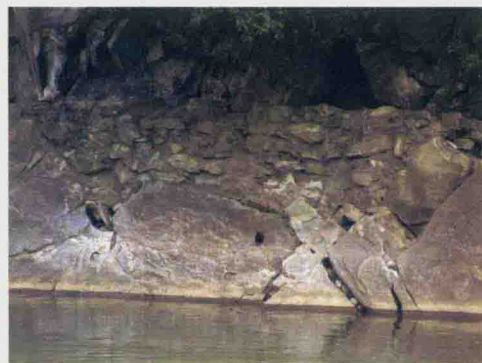
图 5-11 东河口栈道栈孔

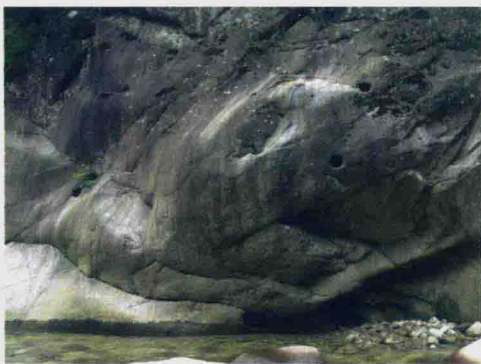
图 5-13 吴家坪栈道栈孔

子午道吴家坪栈道遗址地处池河东侧山崖上，北依腰磨沟，南临上田坝，西临村级公路，东临山崖。栈道路面、栈桩已毁，存栈孔约 23 个。栈孔分上下两层，均打凿于池河东岸崖壁上，直进式。距河面高为 1.5 米~2.8 米，层间距约 0.8 米，孔距 2.5 米~3 米，孔径 13 厘米~20 厘米。

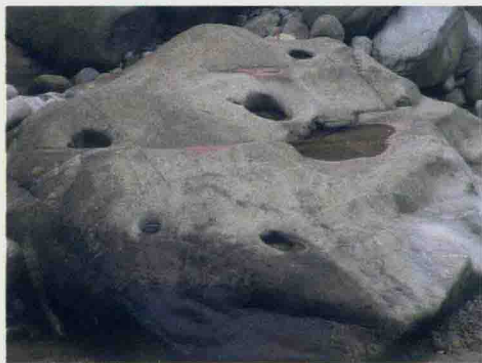
图 5-14 栈道河心巨石桩洞

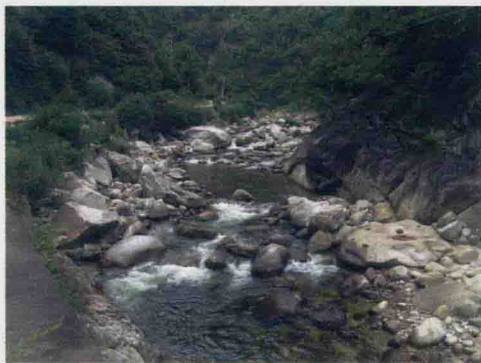
图 5-15 栈道及桩洞

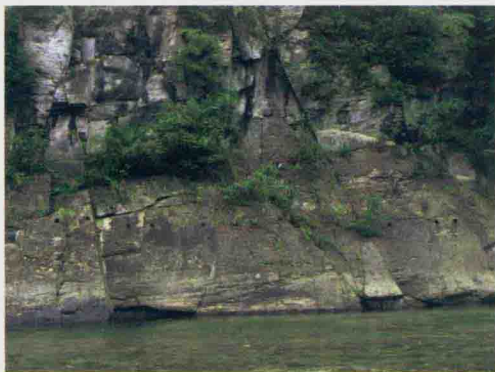
图 5-16 谭家坪栈道现状

该遗址东西走向，呈“一”字形排列。栈道长约 40 米，距河床高 0.75 米~1.5 米；现存圆形栈孔 30 余个，

孔距 0.35 米~3 米，孔径 10 厘米~15 厘米，深 23 厘米~28 厘米。

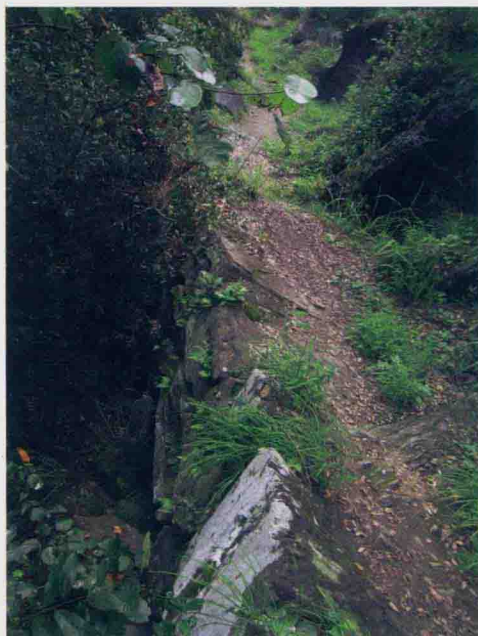
图 5-17 路基

该栈道遗址呈东西走向,总长约 60 米。现存部分栈道及圆形栈孔数个,孔距 0.7 米~1 米,孔径 14 厘米~16 厘米,深 20 厘米~28 厘米。栈道转弯处立记事碑一通,碑方首,额题“永古千秋”,碑文阴刻楷书记述阎王碓地势及重修阎王碓栈道等事。

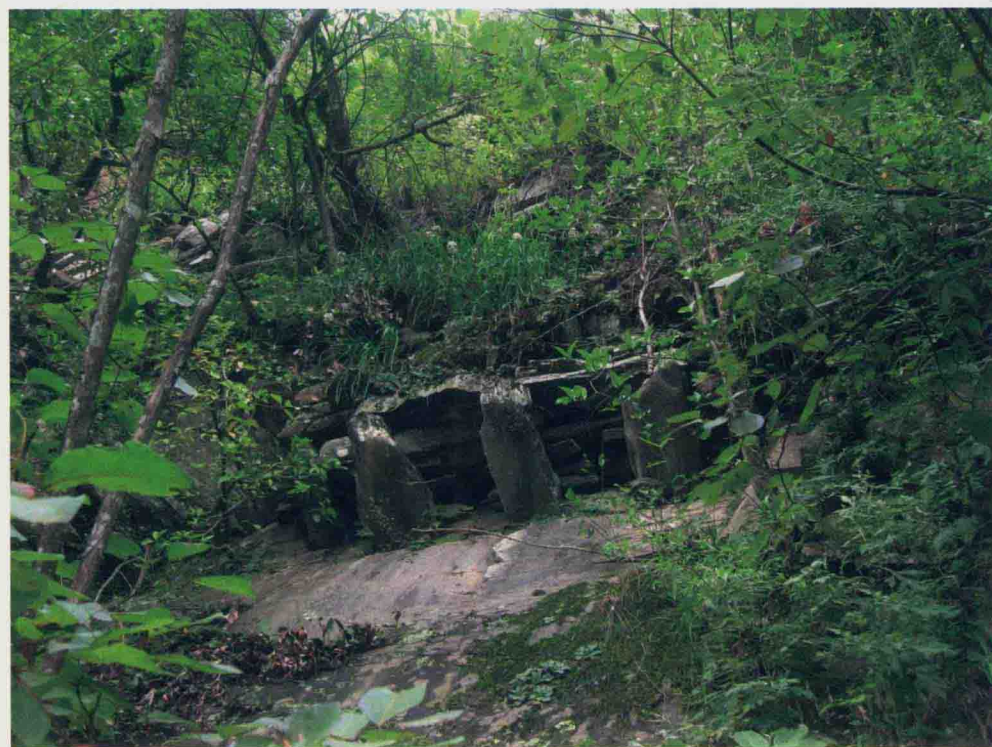
图 5-21 栈桩

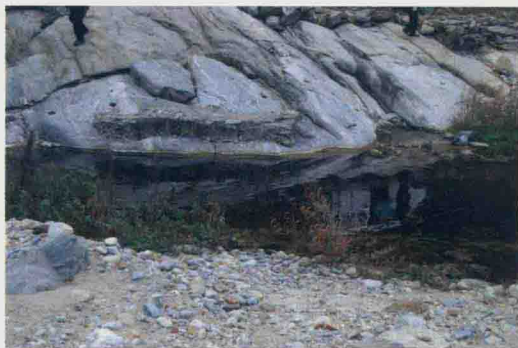
图 5-22 龙潭栈道遗址现状

龙潭子栈道遗址位于龙潭河东岸崖壁上,遗址呈流线型沿河分布,栈道孔为单排,全长约 20 米,现存圆形栈道孔 12 个。栈道孔直径 13 厘米,深 15 厘米;孔距 1 米~1.6 米。

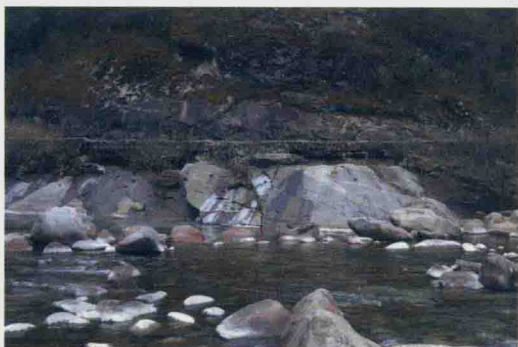
图 5-23 西华栈道遗址现状

西华栈道遗址位于西河南岸崖壁上,沿河流分布。现存圆形栈道孔 8 个,直径 22 厘米,深 38 厘米,孔距 0.4 米~1 米,距水面高约 3 米。

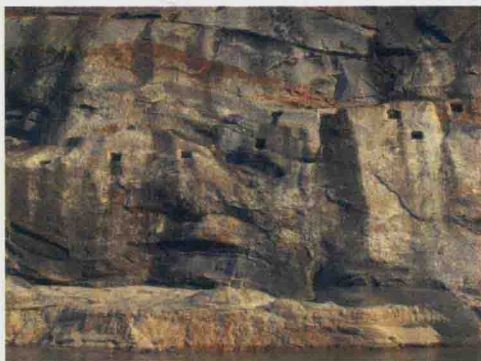
图 5-24 王八砭栈道遗址现状

王八砭栈道遗址位于椒溪河东岸崖壁间，南北走向，全长约 30 米。现仅存栈孔 32 个，栈孔分上下两层交错排列，下层距河面 2 米~3 米，两层间距 30 厘米。栈孔有圆形和方形两种，孔距 0.3 米~0.4 米，圆孔径 17 厘米，方孔边长 12 厘米~20 厘米不等，孔深约 13 厘米。栈孔上方约 30 米处有环山便道 1 条。

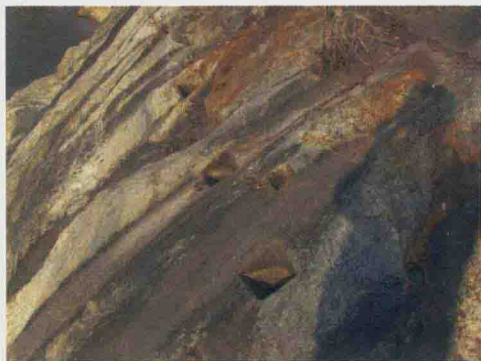
图 5-25 王八砭栈道遗址方形栈孔

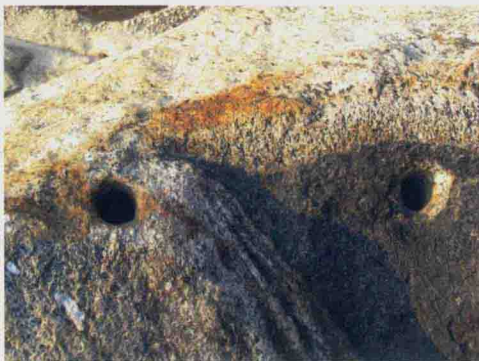
图 5-26 王八砭栈道遗址圆形栈孔

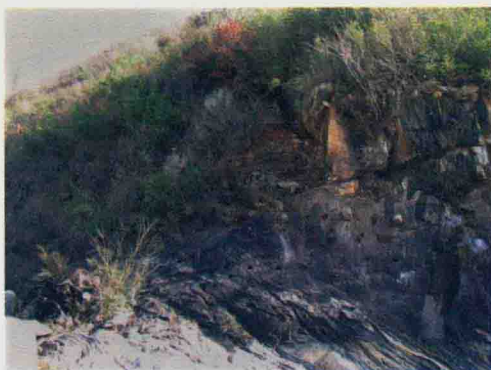
图 5-27 堰儿岩栈道遗址现状

该栈道遗址位于蒲河东岸崖壁上，现仅存栈孔 40 余个。栈孔距河面 15 米左右，南北走向，全长约 150 米。栈孔分三层排列，高 2 米，孔距 0.3 米~0.5 米。

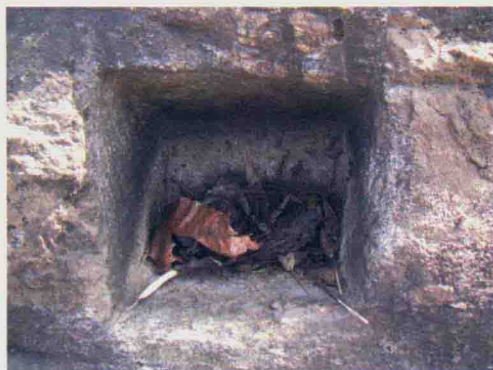
图 5-28 堰儿岩栈道遗址栈孔

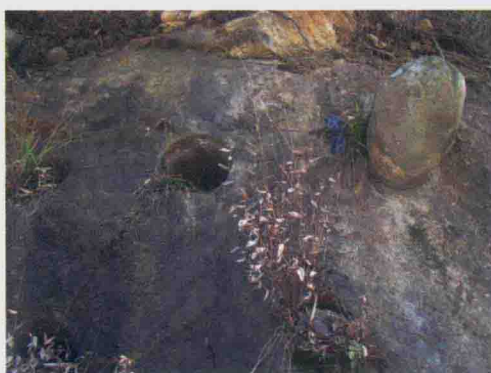
图 5-29 堰儿岩栈道遗址栈孔及残石柱

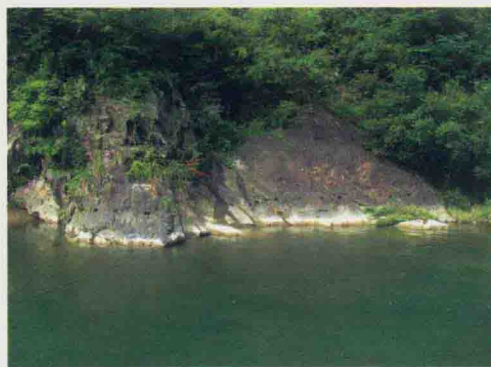
图 5-30 八里关栈道现状

该遗址位于北栈河南侧崖壁下，东南至西北走向，全长约 16 米，距河面约 0.8 米。现存栈孔 12 个，呈单层排列，栈孔有圆形、椭圆形和方形三种。孔距多为 0.5 米~0.6 米，孔径 10 厘米~13 厘米，深 11 厘米~15 厘米。八里关栈道遗址是连云栈道的一段。

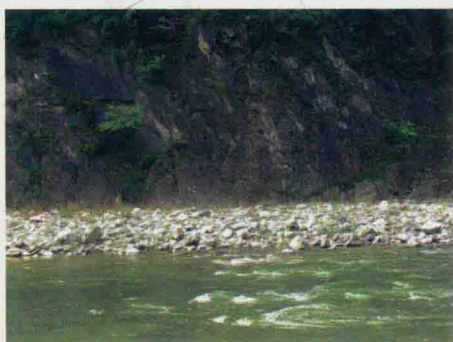
图 5-32 寒水沟栈道现状

该遗址属褒斜栈道之一段，位于褒河东岸崖壁间，呈南北走向，遗址现仅存栈孔。栈孔分上、中、下3层排列，层间距约1米，下层距河面3米~4米，每层有方型栈孔19个，孔距2米~3米，孔边长25厘米，深20厘米~30厘米。从现存栈孔看，此遗址属多层平梁重叠连缀式栈道。

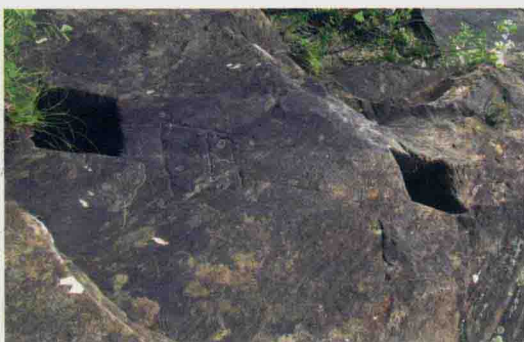
图 5-33 寒水沟栈道栈孔

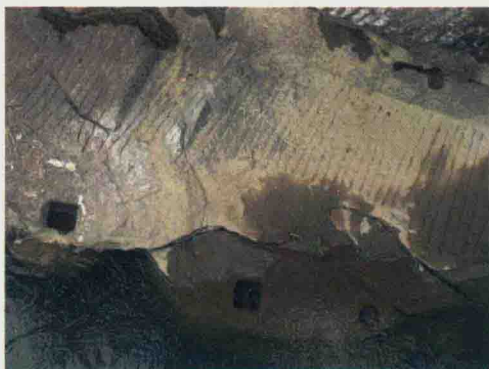
图 5-34 白果树栈道没入水中的栈孔及  
陂道凿痕

该遗址属褒斜栈道之一段，位于褒河南岸崖壁间，东西走向，全长约100米，现仅存栈孔。栈孔呈单层多处排列，最高孔距水面7米，最低孔浸入水中，共有数组方形孔和圆形孔共32个，孔距0.6米~1.2米。其中方形栈孔20个，孔边长10厘米~18厘米，深20厘米~23厘米。栈道内侧石壁有人工开凿礮道一段，路宽0.6米。

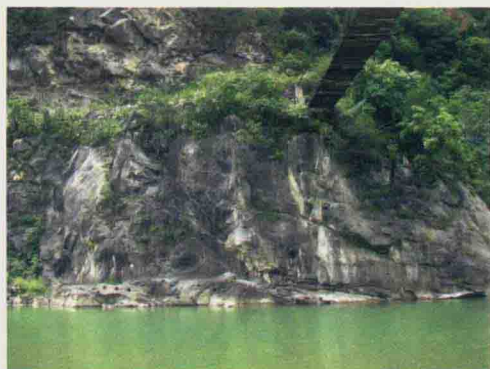
图 5-35 白果树栈道遗址现状

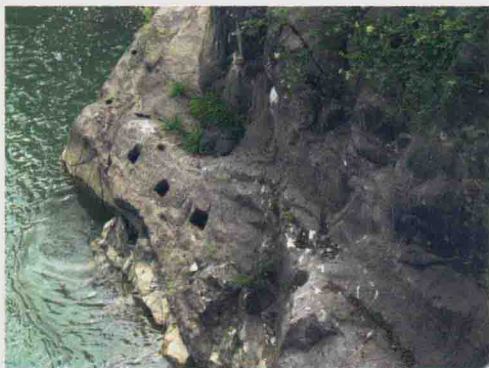
图 5-36 白果树栈道遗址栈孔

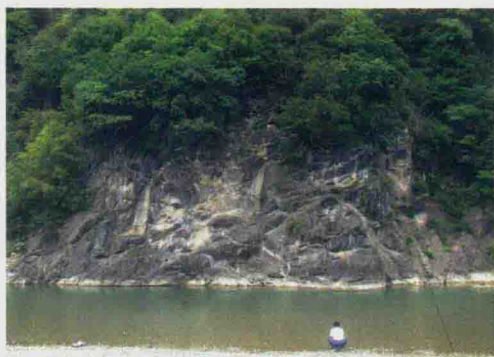
图 5-37 磨桥湾栈道现状

磨桥湾栈道遗址位于褒河西岸的崖壁下，南北走向，全长约 12 米。遗址现仅存栈孔，栈孔由上下两排方形石孔组成，上层有 3 个石孔，下层有 10 个石孔。

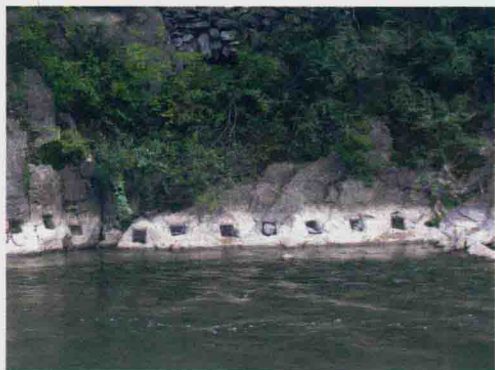
图 5-40 方形栈道孔

该遗址位于褒河南岸崖壁下，东西走向，全长 137 米，现仅存栈孔。栈孔共 43 个，呈上、中、下三层排列，最高距河面 4 米，最低离河面 0.2 米。栈孔间距 0.46 米~0.7 米，孔边长 15 厘米~30 厘米，深 20 厘米。现修扁道利用原栈孔、栈桩铺砌石板，今仍能通行。

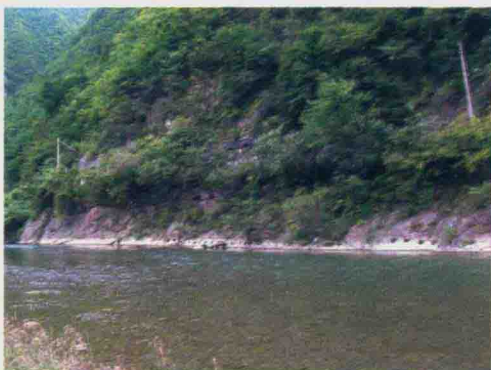
图 5-41 马家湾栈道现状

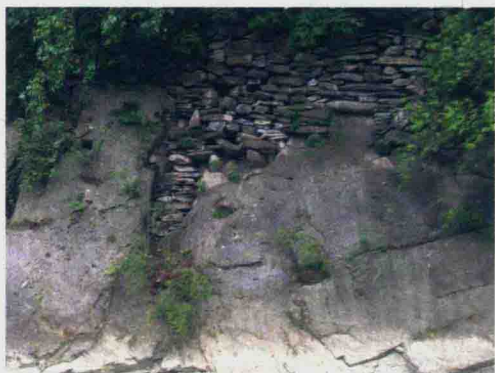
图 5-42 栈道上、中层

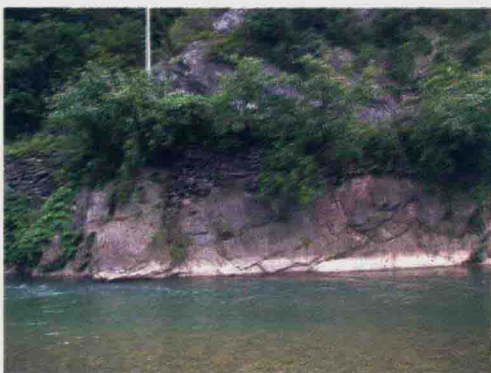
图 5-43 栈道之上的扁道
