# 頤和園中的設計 與測繪故事

梁雪 著

辽宁科学技术出版社

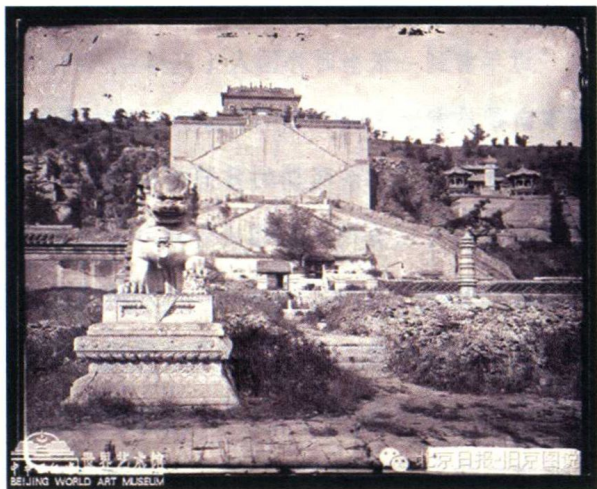
近年看到一张当时外国人（苏格兰人约翰·汤姆逊）拍摄的黑白老照片（上图），是作者于1868年至1872年之间拍摄的，真实地记录了清漪园被烧毁后的万寿山景象：顺着昆明湖的方向由北向南看，近景是位于原来寺庙前面的石狮子，中景中可以看到一只塔式经幢和一段矮墙，当年的大报恩延寿寺和佛香阁的位置已是一片空白。在万寿山的主轴线上只能分辨出智慧海的屋顶轮廓和两段“朝天蹬”台阶，以及主轴线右侧的转轮藏建筑群。这张影像可以清晰地说明原来这对石经幢所在的位置。

后来查阅颐和园的园林史料得知，这一对石质经幢原来并不设置在这里，而是设置在万寿山以南，原来“大报恩延寿寺”的院里<sup>(2)</sup>；光绪十二年（1886年）慈禧太后在重修颐和园时，并没有恢复“大报恩延寿寺”，而是在原址上新修了一组供臣僚给她祝寿用的排云殿等建筑，也就是在那时才把这组清漪园时的经幢搬移到这片遗址中，来陪伴已经消失的“须弥灵境”建筑群了。
