建筑抗震设计新发展

本书依据《建筑抗震设计规范》(GBJ11—89)，主要介绍建筑抗震设计的概念以及分析方法。包括建筑抗震概念设计，地震危险性分析，抗震设防区划和设计地震的参数，建筑抗震的时程分析法，液化地基的工程判断和措施选择。

第二章 建筑抗震概念设计

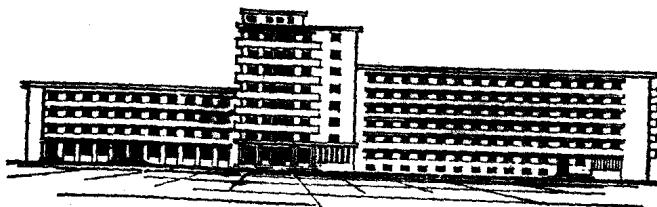
图 2.4 新华旅馆平、立面图

建筑的平面和立面如图2-4所示。其主楼原为八层内框架结构，主楼西翼为五层单排柱内框架，东翼为七层砖混结构。原设计未考虑抗震，但在1975年2月施工至地下室完工时，发生了海城地震，为增强抗震性能，在主楼八层部分的砖墙中增加了钢筋混凝土构造柱，主楼同侧翼之间设有沉降缝，各段的每层均设圈梁。楼板多为非预应力预制圆孔板，为加强整体性，各段均有若干层现浇混凝土板。
