# 梁思成全集

# 正定古建筑调查纪略<sup>①</sup>

### 一 隆 兴 寺<sup>①</sup>

#### 甲 摩 尼 殿

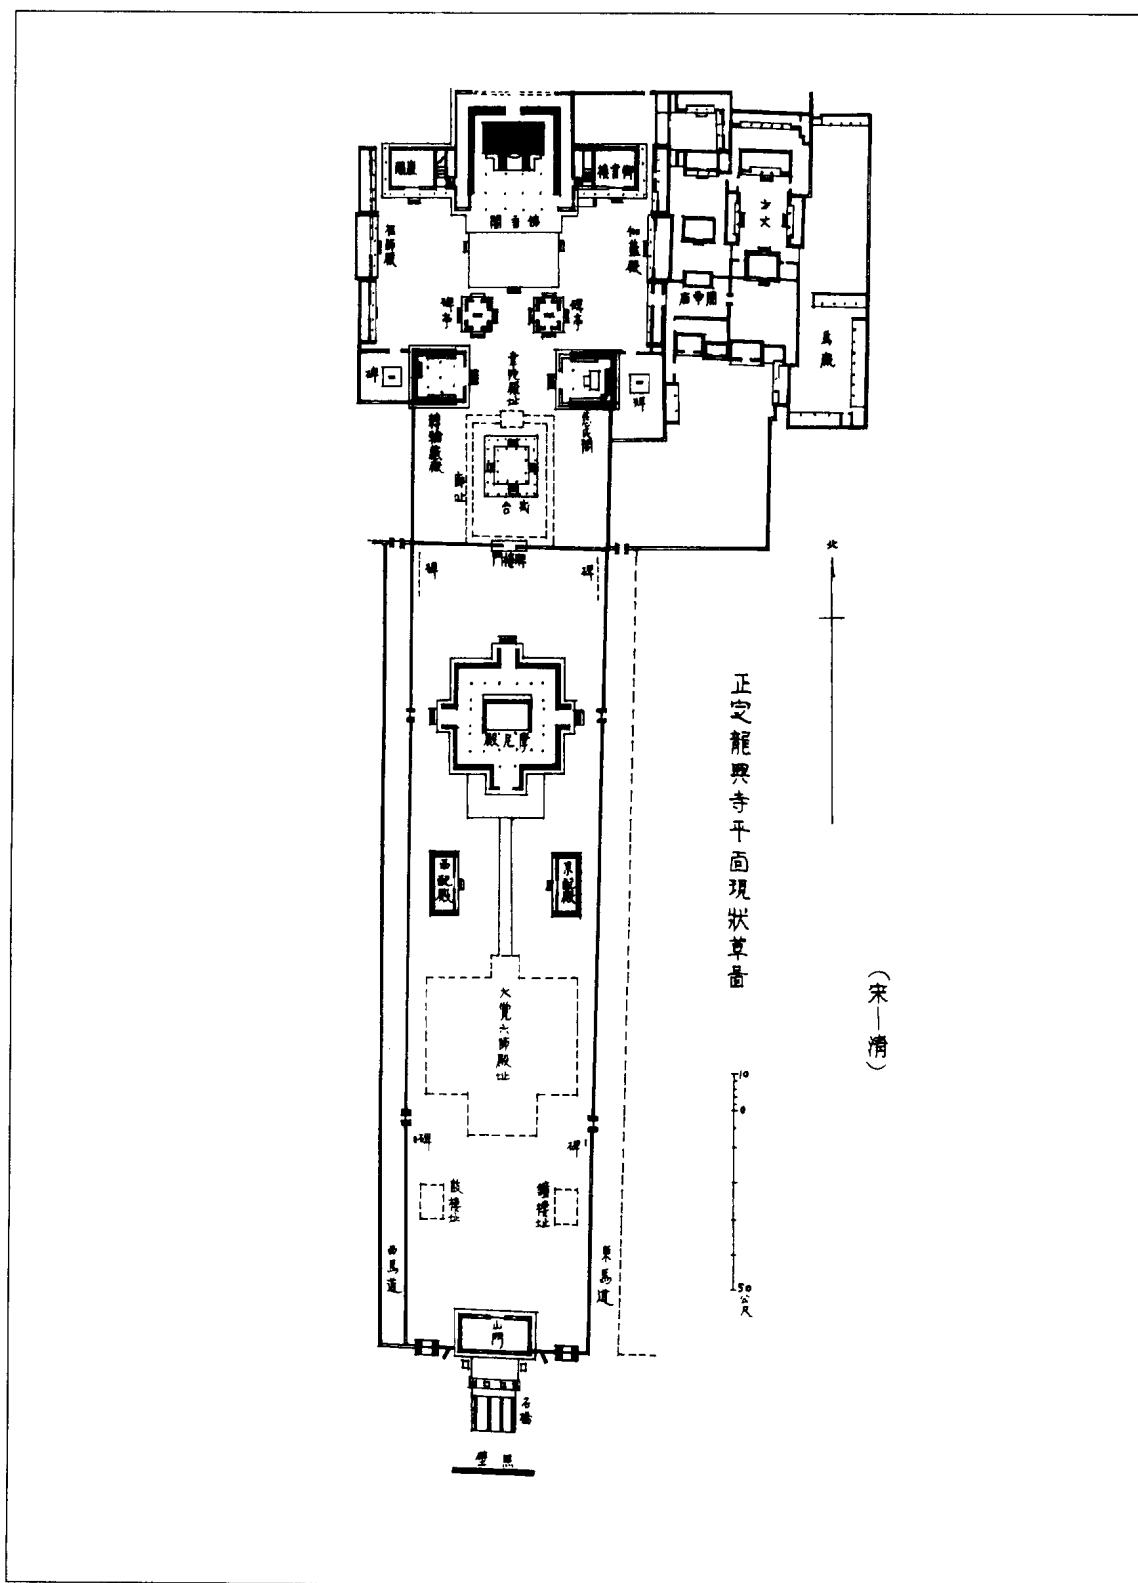
第一图 隆兴寺(龙兴寺)平面现状草图

隆兴寺在正定县城东部，旧名龙兴寺，俗称大佛寺，是河北重要大伽蓝之一(第一图)。寺之创建，可以追溯到隋开皇六年(公元586年)，著名的龙藏寺碑到如今还在大悲阁前直立着为这寺史做证据。但是现存的建筑，最古者不过宋初。宋太祖因城西大悲寺大铜像被毁于契丹，所以在城内另铸大铜观音像于龙兴寺，建大悲阁。元明清间历代修葺，康熙乾隆朝，更建僧舍，佛庵于两旁，而在寺西建行宫。自康乾至今不过二百余年，后加的各部除现在的方丈外，差不多已全部毁坏，行宫也已变成天主教堂。唯有寺正中原来古构，尚得勉强保存。现在颓败的隆兴寺，只余山门，摩尼殿，戒坛，转轮藏，慈氏阁，两座碑亭，大悲阁及其左右联建的集庆阁和御书楼，两旁的僧舍，迴廊，和后面的药师殿。山门与摩尼殿之间，原有大觉六师殿，现在只有一土丘；六师殿两侧的钟鼓楼亦仅存遗址。戒坛是清建，其四周走廊，已被拆毁。大悲阁是全寺最重要的建筑物，现在已破坏到不可收拾，而纯三方丈已在须弥座上另建砖龕了。阁之原构，尚有少数的梁柱及斗拱可见，而东西两壁的塑壁，尤为可贵罕见的古雕塑。

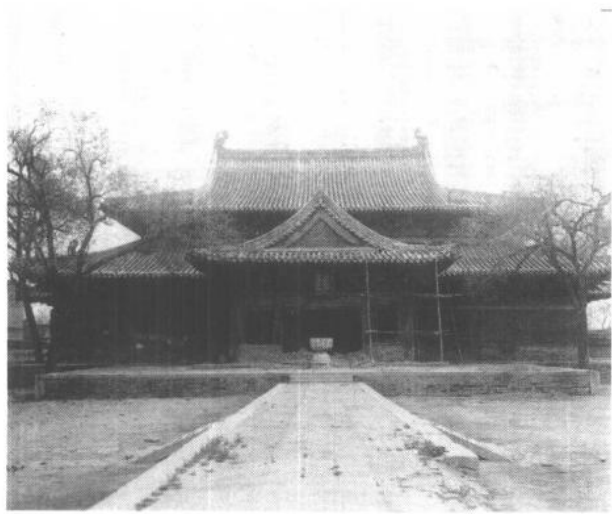
第二图 隆兴寺摩尼殿南面全景

寺中现存古构中，以摩尼殿为最大，最完整，最重要(第二，第三图)。在戒坛之前，六师殿之后，它在寺中所占的位置——尤其是在六师殿已经坍塌之后，极为重要。

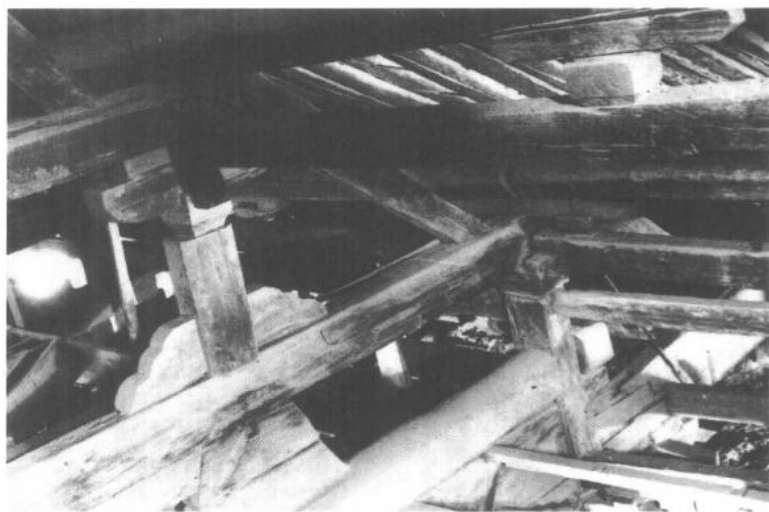
第四图 隆兴寺摩尼殿四椽栿上构架

**断面** 正中殿身五间，进深亦五间；但因其中两间进深较浅，所以实际进深只及面阔之四间。内外金柱上都有斗拱，内金柱斗拱上承有五架梁（宋称四椽栿，第四图），长如正中三间的进深。梁架的结构较清式的轻巧，而各架交叠处的结构（第五图），叉手，驼峰，襻间等等的分配，多与《营造法式》符合。内外金柱斗拱之上有双步梁（宋称乳栿，第六图）。外金柱与檐柱间有下檐一周，即《法式》所称副阶。在四面正中都有歇山抱厦，为后世少见的结构法（第三图）。

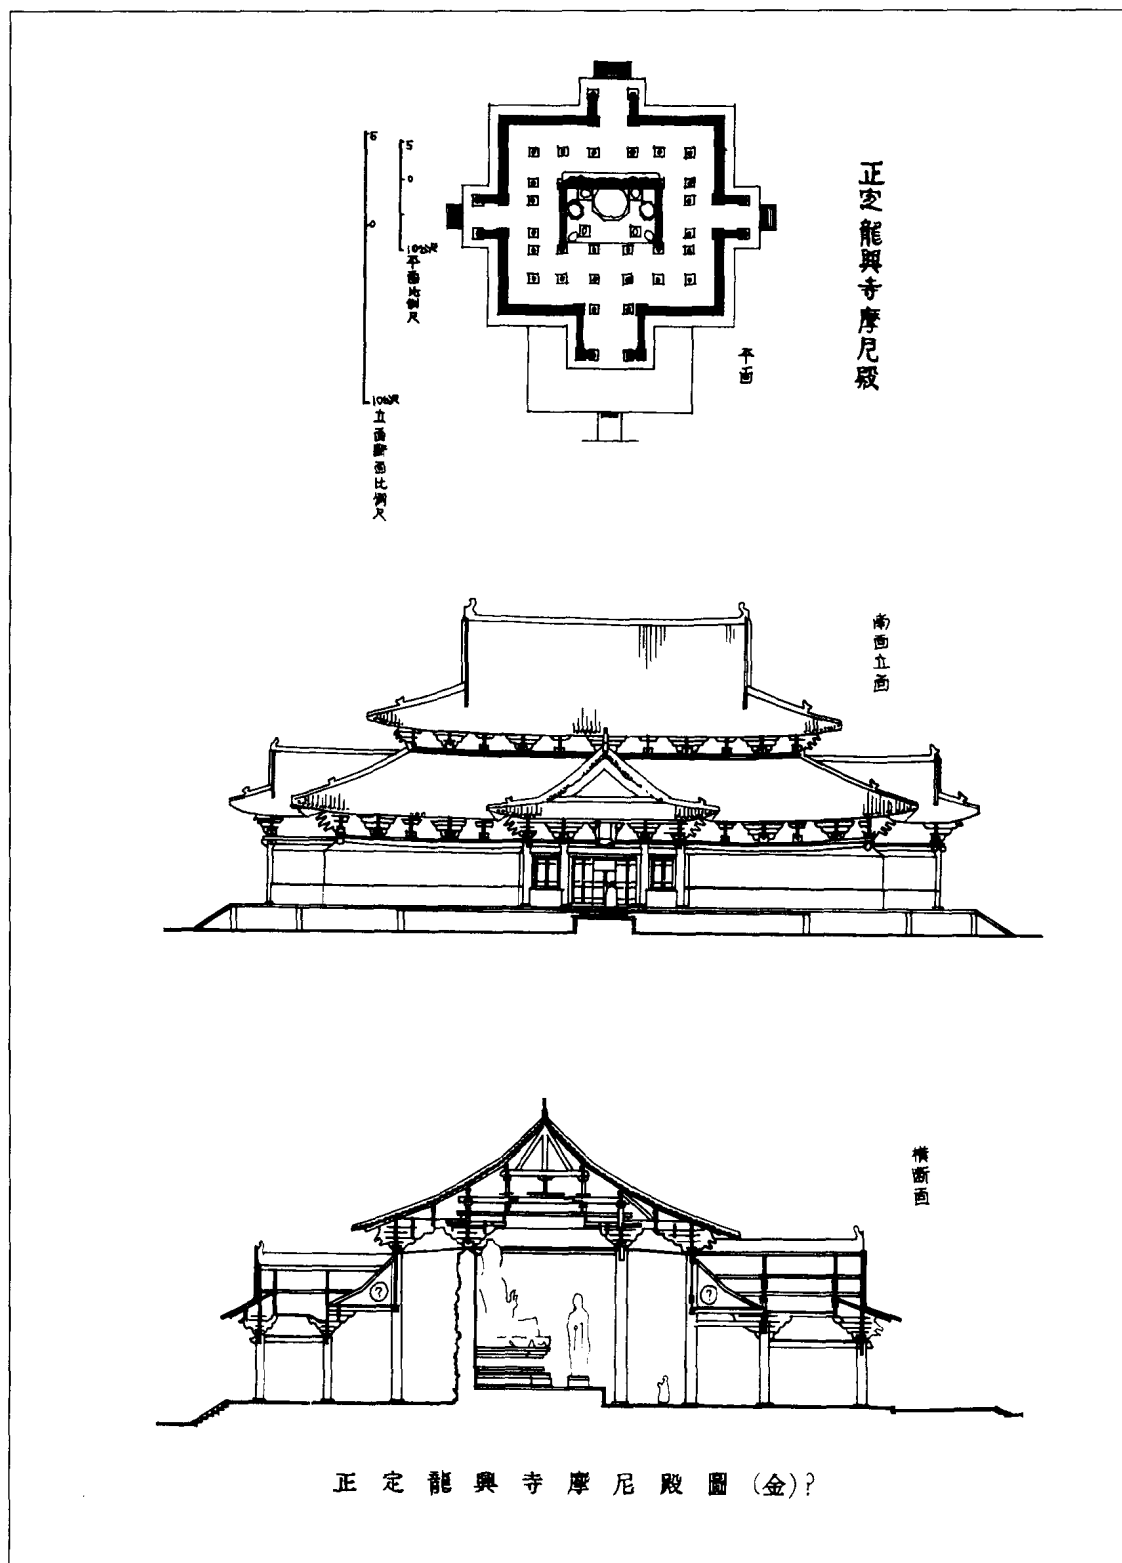
第三图 摩尼殿平面、南立面及横剖面

**平面** 阔七间，深七间；但侧面当心间旁的两次间，阔只及其他间之半；所以摩尼殿的平面是个近于正方形的长方形。四面的正中都有抱厦。殿全部立在一个大台基上；台基之前更有月台。四面的抱厦是殿四面出入的孔道，除此以外，四面都是砖墙，并没有窗牖，殿内所得些少的光线，都由上下两檐下拱眼间放进。殿内有金柱内外两围，外围之上承托上层檐，内围之内所包括的内槽九间是个大基坛，上供佛像；在坛之东西北三面，都有到顶的砖墙(第三图)。

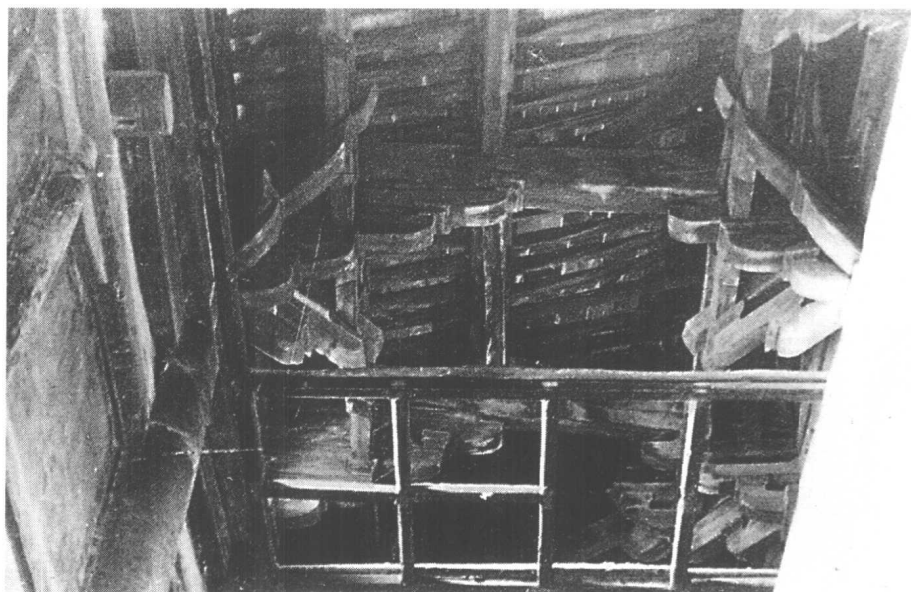
第六图 隆兴寺摩尼殿乳栿构梁并斗拱

**斗拱** 摩尼殿斗拱雄大，分部疏朗（第六至第十图）。上下两檐都是单抄单昂偷心造——第一跳跳头无横栱。其最引人注意之点在补间铺作之特别雄大——柱头铺作只有华栱与下昂伸出，而补间铺作则有四十五度的斜栱，如辽宋砖塔上所常见，清代所称“如意

斗拱”的做法(第六图)。至于斗拱的高度,则约合柱高之半;而材高二十一公分,宽十五至十六公分不等,都是明清所不见的权衡。柱头铺作上及转角铺作上耍头,亦斫成昂嘴形(第八图),呈重昂之状,大小亦相等。我们若以此与独乐寺下檐的耍头比较,或许可以假定摩尼殿比观音阁更古,因为以两者相较,观音阁的弱小的耍头,的确像是由这种大耍头退化而成的。

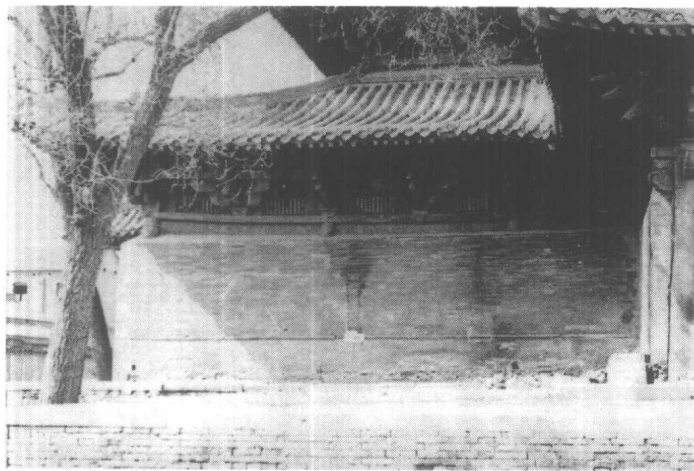
第七图 隆兴寺摩尼殿角柱之生起

在无论那面，摩尼殿都有雄厚的墙，墙上并没有窗子，唯一的出入口就是抱厦，光线之大部分，也由抱厦放入，上下两层檐下，都有雄大的斗拱（第六，七，八，九，十图）。我们若再细看，则见各面的檐柱，四角的都较居中的高，檐角的翘起线，在柱头上的阑额，也很和谐的响应一下，《营造法式》所谓“角柱生起”，此是一实证（第七图）。在蓟县独乐寺及宝坻广济寺也有同样的做法，惜去年研究时竟疏忽未特别加以注意，至今心中仍耿耿。

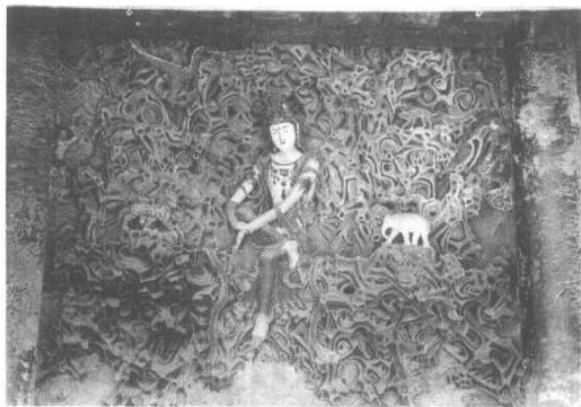
第十一图 隆兴寺摩尼殿内槽北壁背面塑像

**塑像壁画** 内槽九间全是佛坛,高一公尺,上供释迦及二菩萨,有阿叶迦难及二天王侍立,塑工并不见如何高妙<sup>①</sup>。在内槽背壁之北面有山中的观音,四周有龙虎狮象等猛兽,而观音一足下垂,一足踞起的姿势,和身段的结构,显然是宋代原塑,虽然被后世涂改了不少,倒还保存一些本来面目(第十一图)。殿内每一面壁上,都有壁画,虽然也
