交河故城

—— 1993、1994年度考古发掘报告

**交河故城——1993、1994 年度考古
发掘报告**

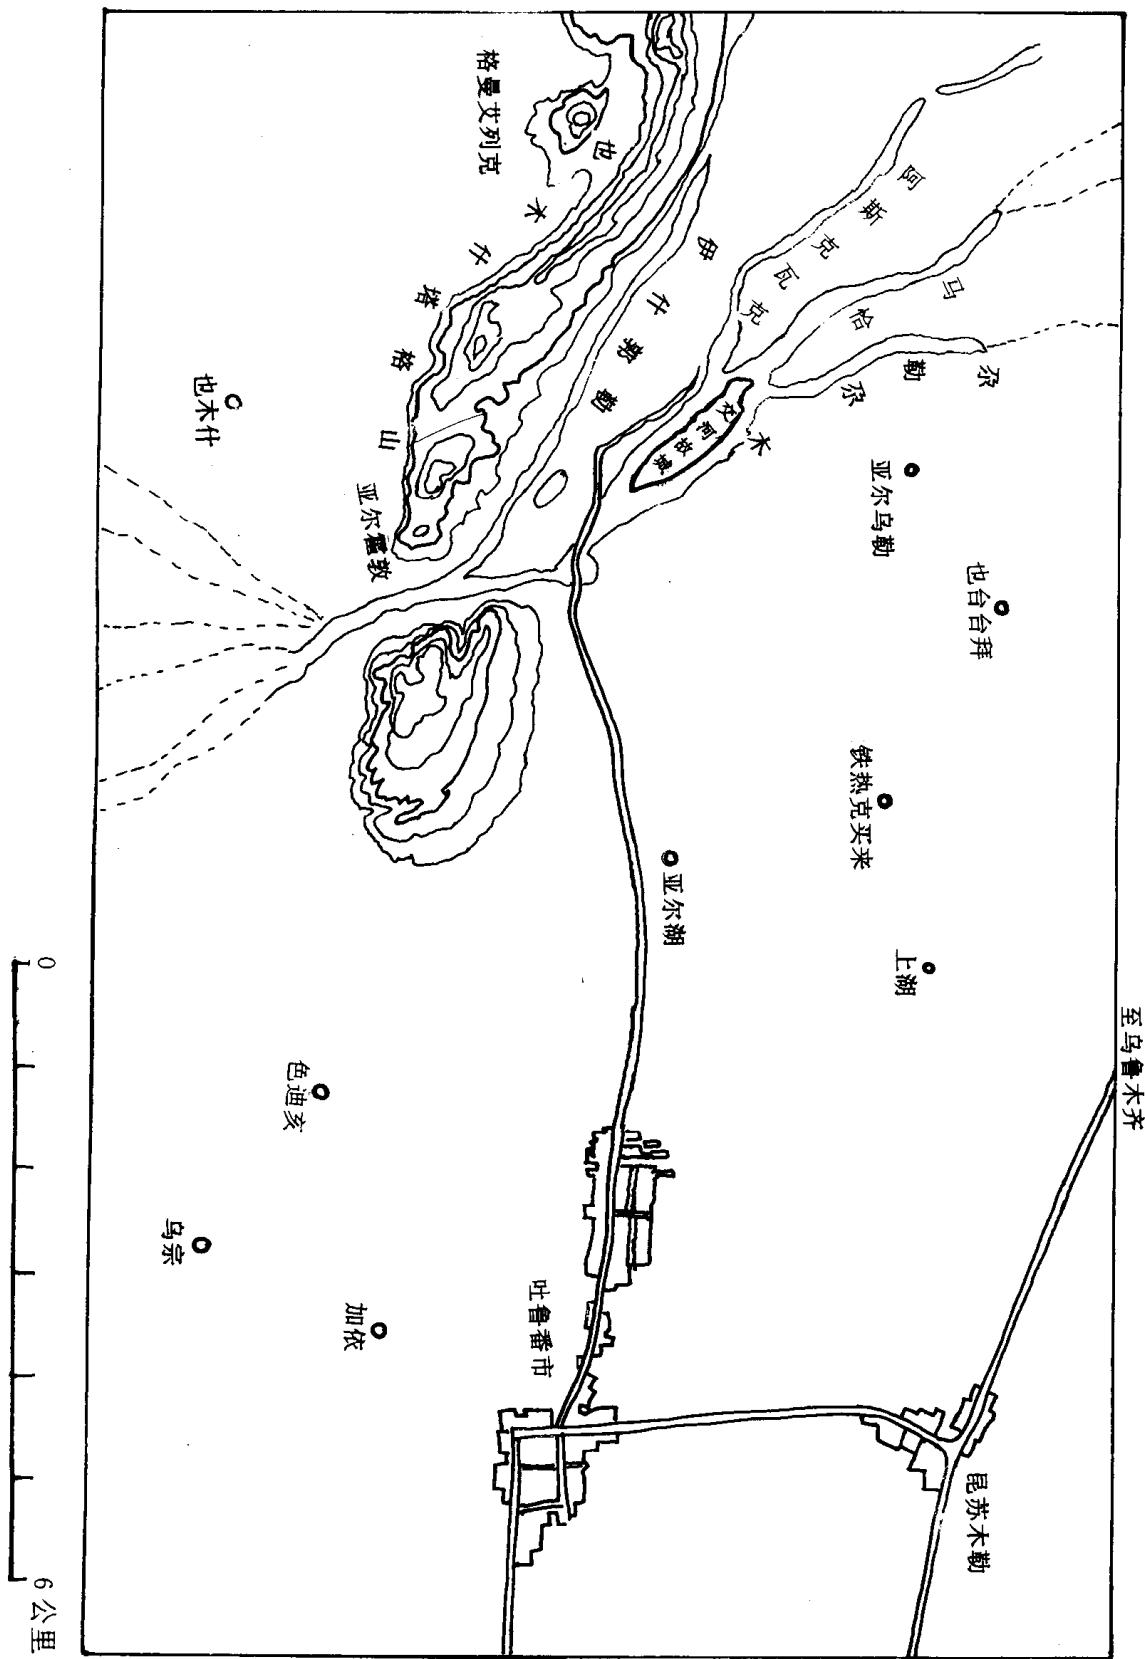
图一 交河故城地理位置图

交河故城位于中国新疆维吾尔自治区吐鲁番市西 10 公里的雅尔乃孜沟河床之间的台地上，是丝绸之路上的一座著名的古代城址（图一）。是中国乃至世界上保存最好、延续时间最长的大型生土结构的古代建筑。1961 年被首批列为国家级重点文物保护单位。
