密县打虎亭汉墓

河南省文物研究所

北京·1993

HAN DYNASTY TOMBS AT DAHUTING VILLAGE
IN MIXIANG COUNTY

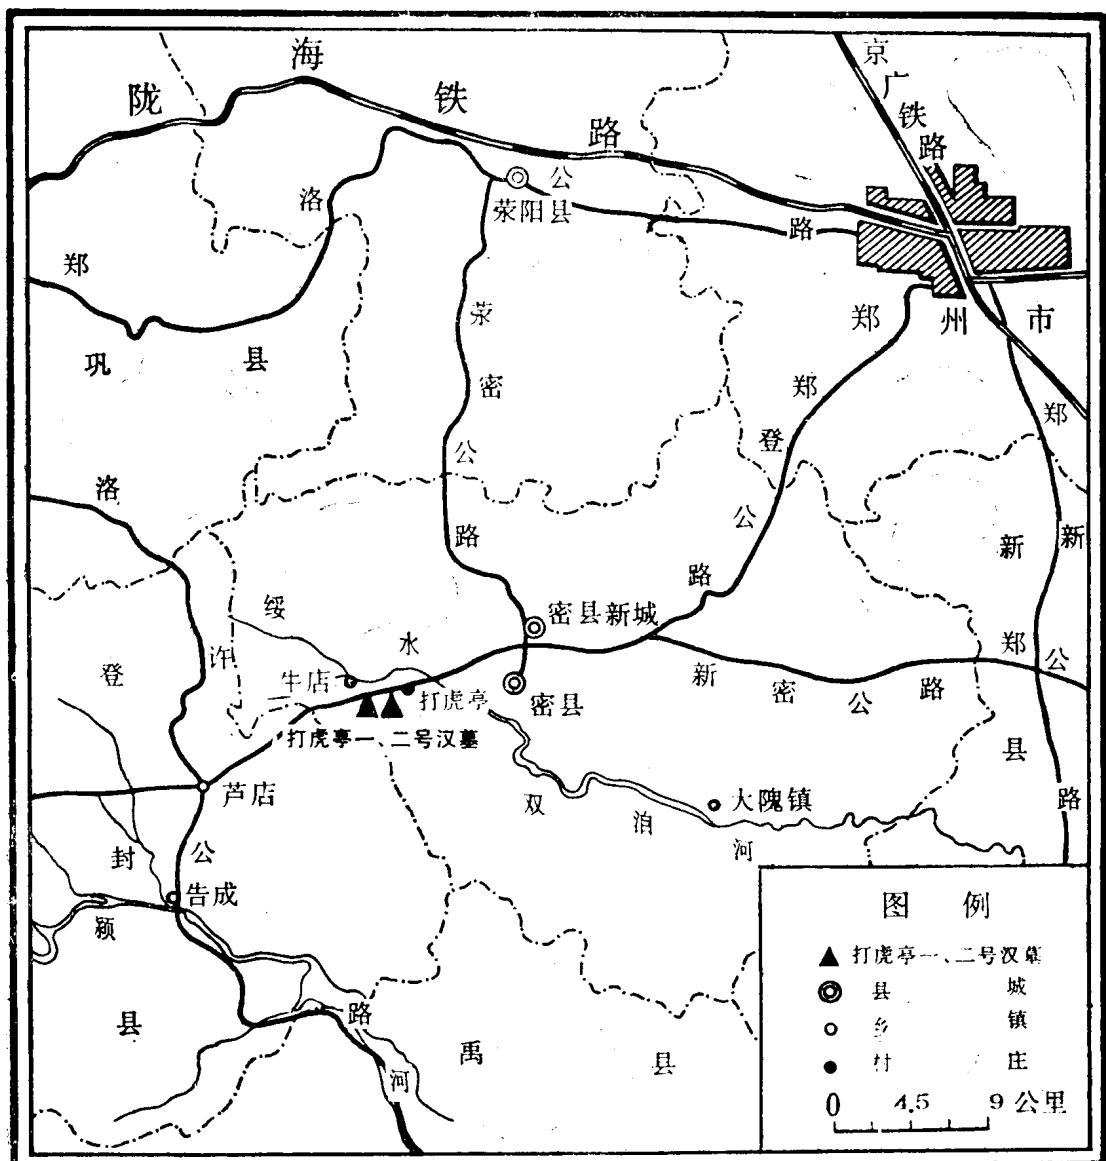
图一 密县打虎亭位置图

打虎亭村及其附近一带，就是密县城西南的绥水上游面积较大的河谷盆地之一。打虎亭村位于这个盆地的中间偏南部。在村南约200多米处有横贯东西、高约60余米的丘岭高地（当地群众现叫“杨岭”，过去曾称“段山”），北面约300米处即是由西向东流的绥水。杨岭与绥水间为一片东西长约1.5公里、南北宽约0.5公里的土层深厚而肥沃的平坦台地。打虎亭村就在这片平坦台地的中部，打虎亭汉墓紧靠打虎亭村的西侧（图一）。

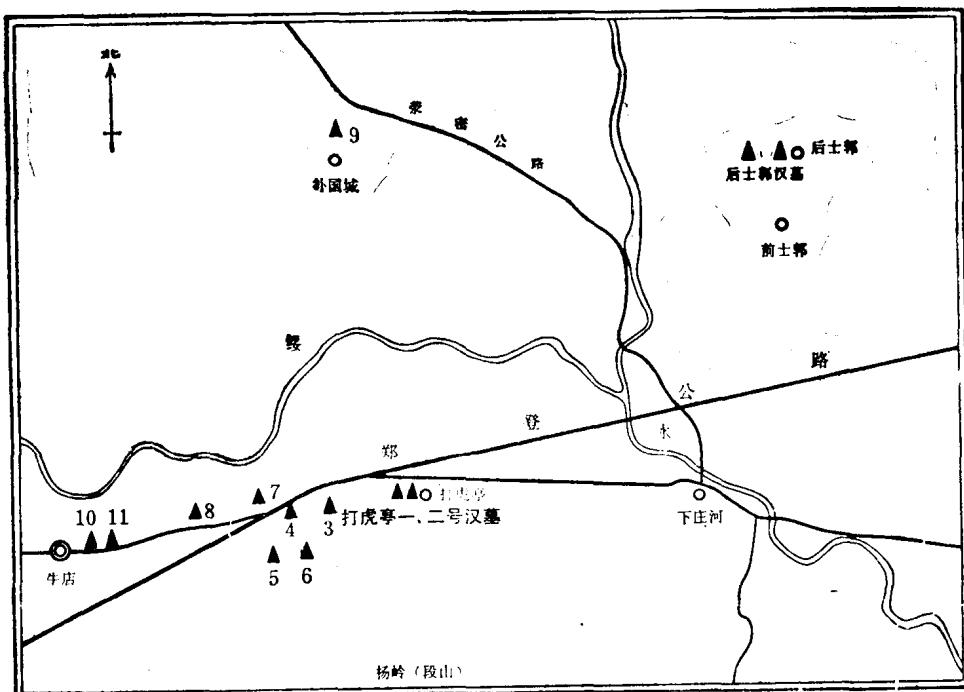
图二 密县打虎亭一、二号汉墓附近汉墓群位置示意图

打虎亭村及其周围附近一带,是密县境内东汉时期大型墓葬比较集中的地区之一(图二)。其中除打虎亭的两座东汉画像石与壁画墓外,后土郭的三座形制比较大的东汉画像石与壁画墓,仅距打虎亭东北约1.5公里¹⁾。在打虎亭村周围附近,还调查发现与发掘

出了地面上残存有封土冢或无封土冢的东汉砖石墓10余座,其中有些残存封土冢的形制也不算小²⁾。

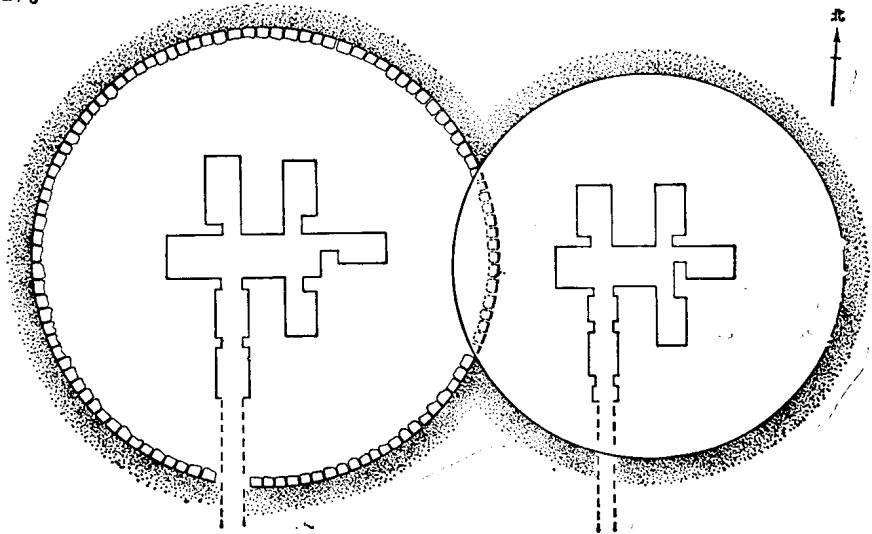
图三 一号(左)、二号(右)汉墓相互关系平面示意图

功绩，当常十兄弟死后均厚葬于此。依此看来，打虎亭及其周围一带的许多东汉墓，应是东汉时期中上层统治阶级的一处家族墓地。不过，打虎亭的东汉墓是这里东汉墓群中规模最大、结构最复杂以及石刻画像与壁画内容最为丰富的两座墓。特别是打虎亭一号墓的封土冢底部周围圈筑有石围墙，显然与周围其它东汉墓有着明显的不同。因而，打虎亭两座东汉墓的墓主人，有可能是这里东汉家族墓群的墓主人中身份比较高的(图三；图版一，1、2)。
