# 慈善寺与麟溪桥

佛教造像窟龕  
調查研究報告

西北大學考古專業  
日本赴陝西佛教遺迹考察團  
麟游縣博物館

## ——佛教造像窟龕调查研究报告

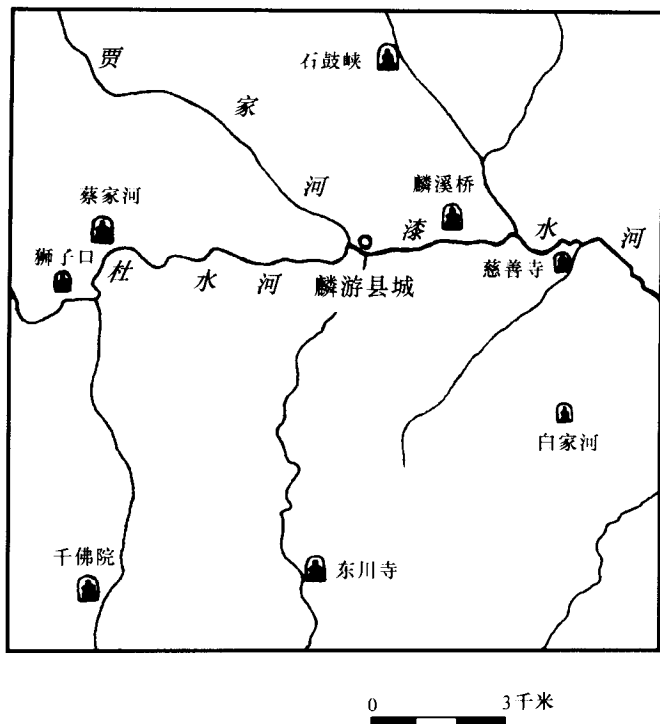
图一 麟游县境内佛教遗迹分布图

除了本次考察的慈善寺和麟溪桥造像窟龕外,在麟游县境内还分布有多处唐、宋、明等历代摩崖窟龕造像。其中白家河摩崖造像龕位于九成宫镇白家河村,为一佛二菩萨二力士一铺五尊造像,造像风格应属唐高宗至武周时期<sup>②</sup>。狮子口石窟位于良舍乡下西坊村,窟内有一佛二弟子二菩萨五尊立像,造像风格应属盛唐时期。石鼓峡石窟位于澄城县北村,窟内有一尊坐佛像。窟内外有多处纪年铭刻,其中窟内西壁佛像右侧的题刻年代最早,内容为:“都勾当人/素(?)李□/叙下手造/元和四年(809年)□月五日。”从造像风格看,石鼓峡石窟的建造年代也应属晚唐<sup>③</sup>。千佛院摩崖造像位于良舍乡屯头村喇嘛帽山上,其中最大的一尊摩崖坐佛像,造像风格似为晚唐作品。蔡家河摩崖造像位于九成宫镇蔡家河村,共发现造像龕23座。从造像风格看,始凿于宋代,元明两代也有增凿。另外,东川寺摩崖造像龕中也有北宋政和二年(1112年)、元天顺元年(1328年)、明景泰四年(1453年)、明天顺八年(1464年)、明成化元年(1465年)等纪年题刻的造像龕(图一)。

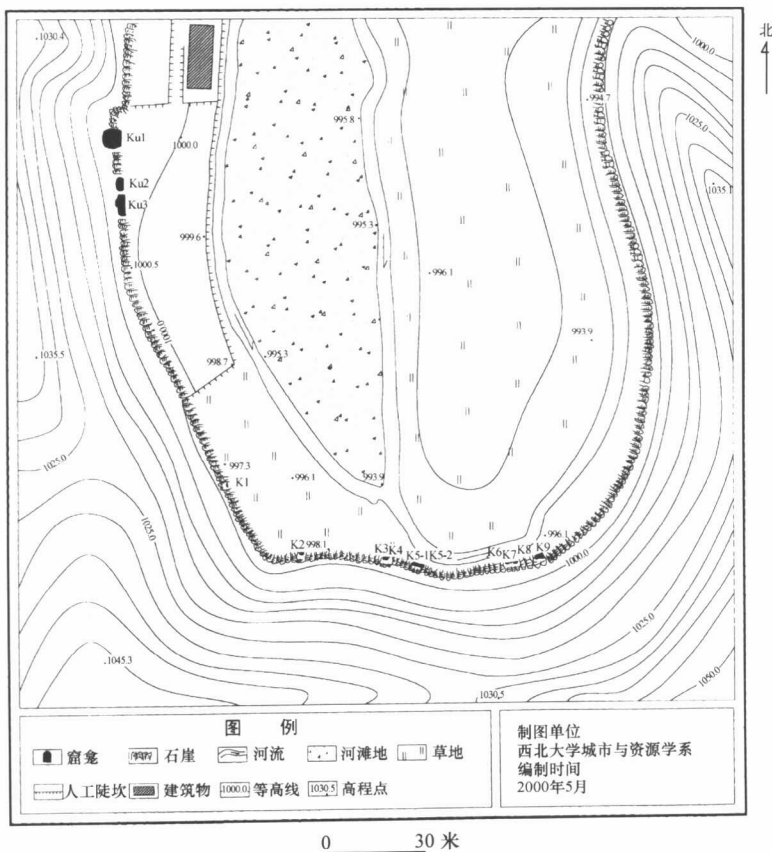
图二 慈善寺造像窟龕分布平面图

慈善寺石窟及摩崖造像龕分布在麟游县城东约 5 千米处漆水河“几”字形洄湾的西面和南面崖面上，共有石窟 3 座，造像龕 10 个。在漆水河西岸崖面北段的下部排列着 3 座石窟，常青在 1990 年调查时，由北向南编号为 1~3 号窟。西岸崖面南端的上部有 1 个龕，编号为 1 号龕。南岸崖面的中部和上部排列着 9 个龕，常青在 1993 和 1994 年调查时，由西向东、由下及上编号为 2~9 号龕<sup>①</sup>。本次调查中，在原 5 号龕的东侧新发现 1 个龕，为避免编号混乱，故将原 5 号龕改为 5-1 号龕，新发现的龕编为 5-2 号龕（彩版一；图二、三）。

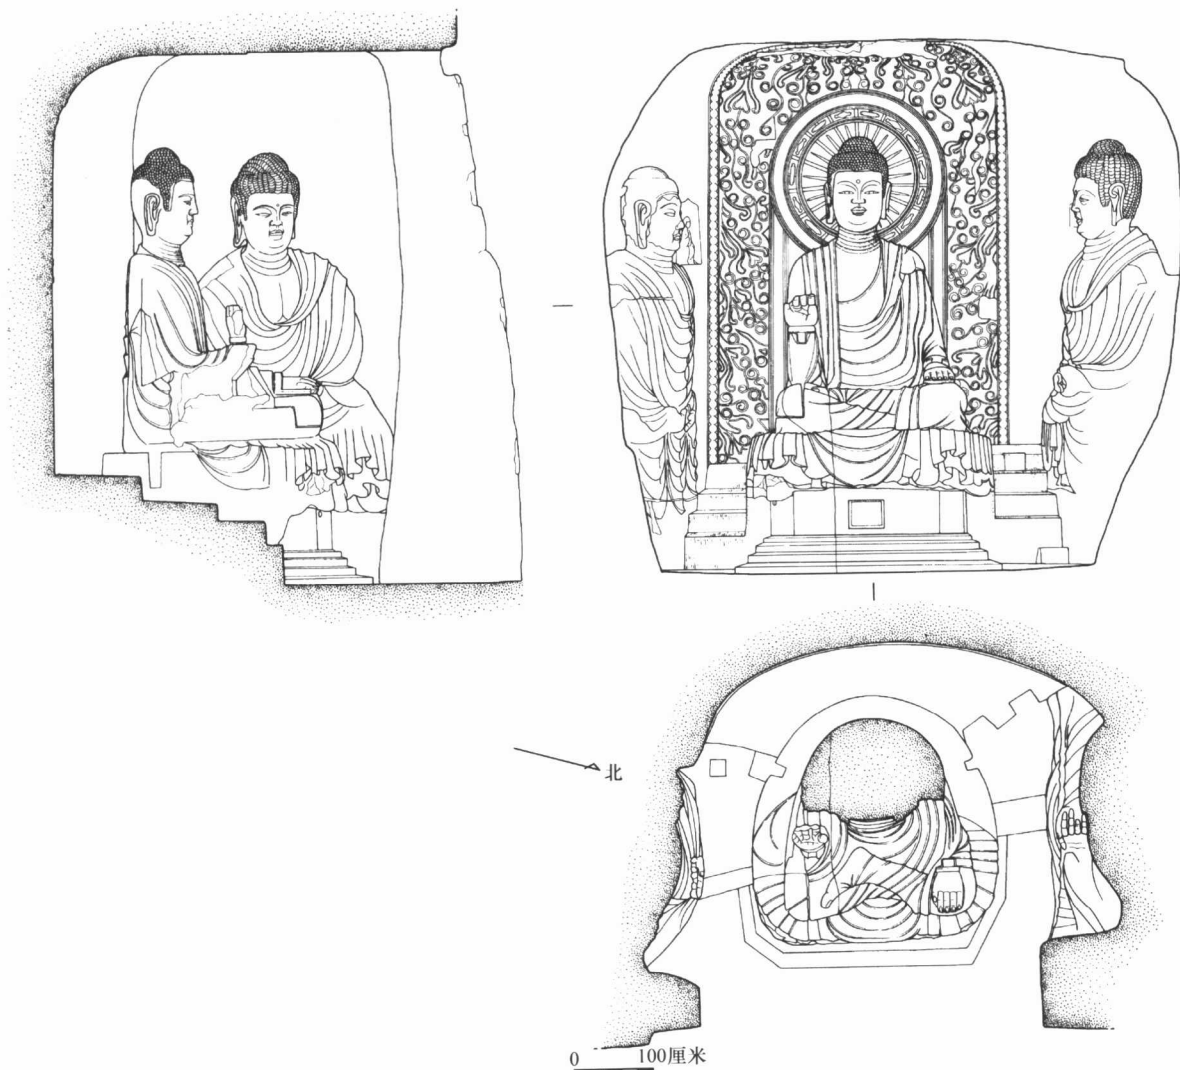
图四 慈善寺 1 号窟平面、立面、剖面图

1号窟开凿于西崖最北端，坐西朝东，平面为马蹄形，窟顶近平。内雕三尊大像，正中主尊坐佛面东，左右两侧开浅龕，内雕坐佛各一尊，分别面北和面南。窟门已崩塌，仅南部顶上拐角处保存一小部分弧度，复原应是拱形窟门。窟高 672、窟门宽 445、进深 590 厘米（图四）。

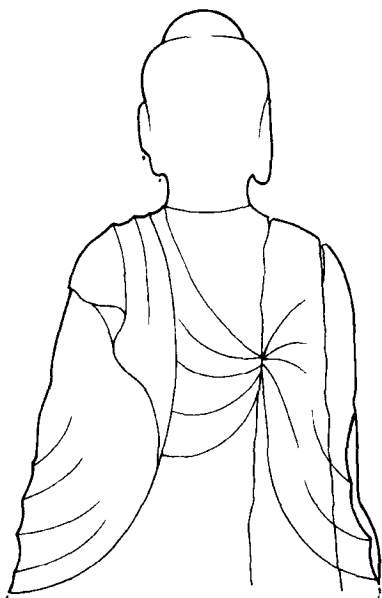
图五 慈善寺 1 号窟主尊佛像背后衣纹示意图

肩至佛座台面高 252、肩宽 165、胸厚 100 厘米。宽肩，身体端平，内着袒右僧祇支，上有覆肩衣<sup>①</sup>，外着斜披袒右大衣。覆肩衣覆盖右肩，垂搭于右臂。大衣从左肩向下斜披，在左肩和左胸部向外翻折（图五）。原双手均残，1982 年在进行保护维修工程

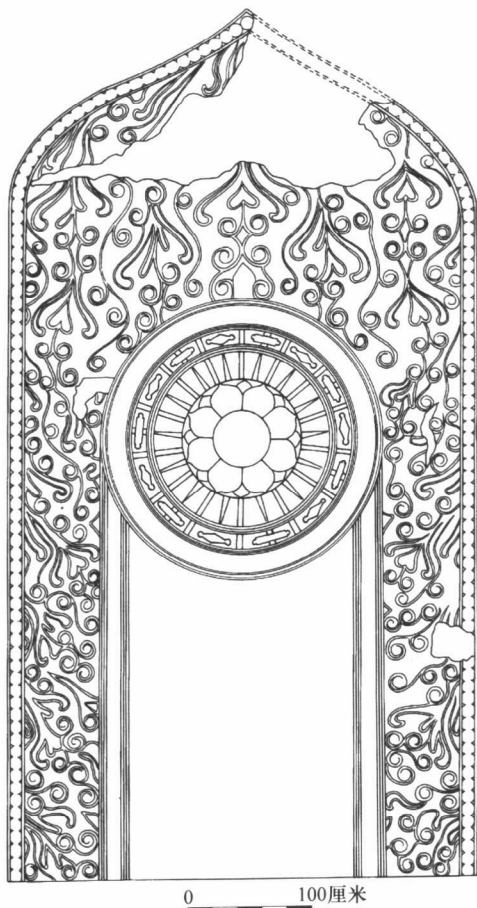
图六 慈善寺 1 号窟主尊佛像背光展开图

后壁浮雕大背光，上部沿窟后壁延至窟顶，展开为舟形，高 530、宽 373 厘米。背光内有头光和身光。上部中间与佛头相对应处浮雕圆形头光，直径 290 厘米，共分内外四层。中为八瓣莲花；次层为十四格，每格刻一锐尖光芒纹；第三层亦为十四格，间隔雕两种图案，一为两端带圆珠的菱形纹，另一为两端带半圆珠的“十”字形纹；第四层为素面宽带纹。每层间以双凸线。身光两侧轮廓呈竖向素面宽带状，上端与头光两侧相连。头光和身光以外的背光分两层，内为火焰状图案，由蔓草卷涡纹和桃形卷涡纹构成；外层为联珠纹（图版三，2；图六）。

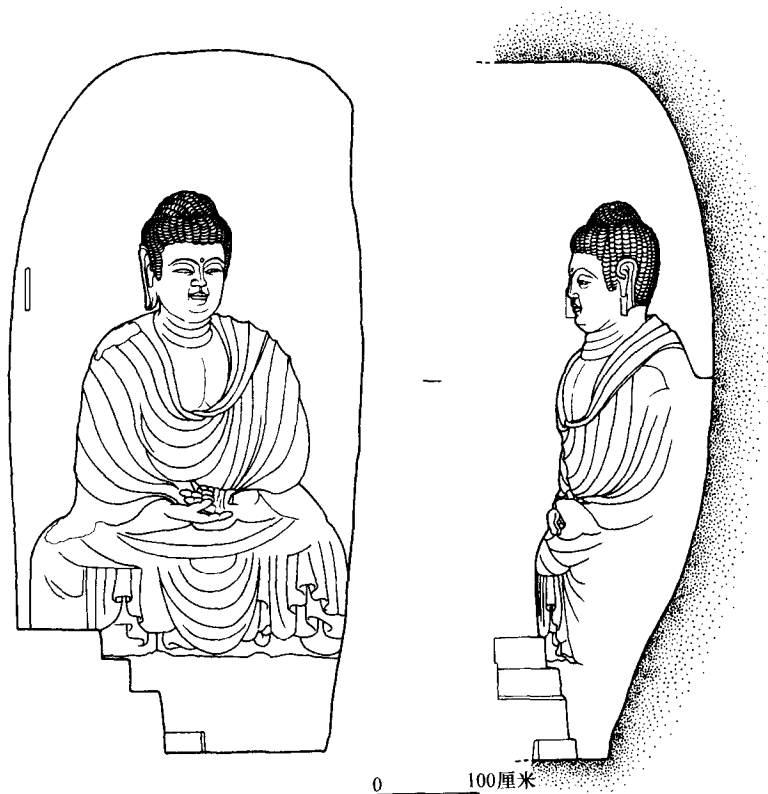
图七 慈善寺 1 号窟左尊佛像立面、剖面图

左尊佛像龕开凿于窟左壁，呈浅弧形拱龕。右壁龕口圆滑，与窟后壁相连。龕高 672、宽 341、进深 168 厘米。龕内为坐佛像，面向主尊，略向窟口侧转（彩版四；图七）。
