# 建筑史

第34辑

# 河南内黄三杨庄二号汉代庭院建筑遗址研究与复原探讨<sup>①</sup>

# 江南宋元扶壁栱形制的分析比较 ——以保国寺大殿为坐标和线索<sup>①</sup>

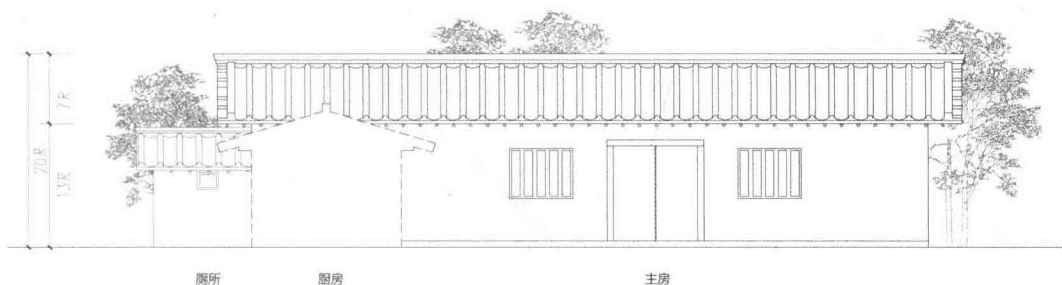
图 13 主房建筑遗址复原南立面图

者,即三开间的平面,分间均匀,则每间面阔为 18 尺(约为 4.2 米)(图 13~图 15)。

主房的东部未清理,推定其东山墙应与庭院的东院墙位置一致,主房的室内南北净距为4.1米,第二进庭院的总宽度为70尺,可推定主房的通面阔为54尺,进深为20尺。

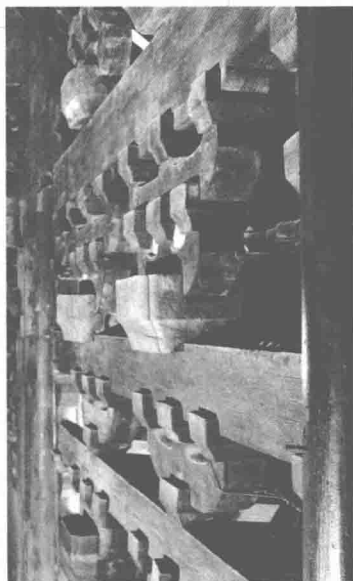
图3 大殿前内柱扶壁拱装饰形象

前内柱扶壁拱,尺度高大,变化丰富,是殿内装饰的一个重点(图3)。在构成关系上,前内柱扶壁拱形式与外檐扶壁拱及大殿构架对位呼应,构成关系明晰而有序。
