新疆维吾尔自治区 长城资源调查报告

下册

新疆维吾尔自治区文物局 编著

叁 | 清代军事设施遗址

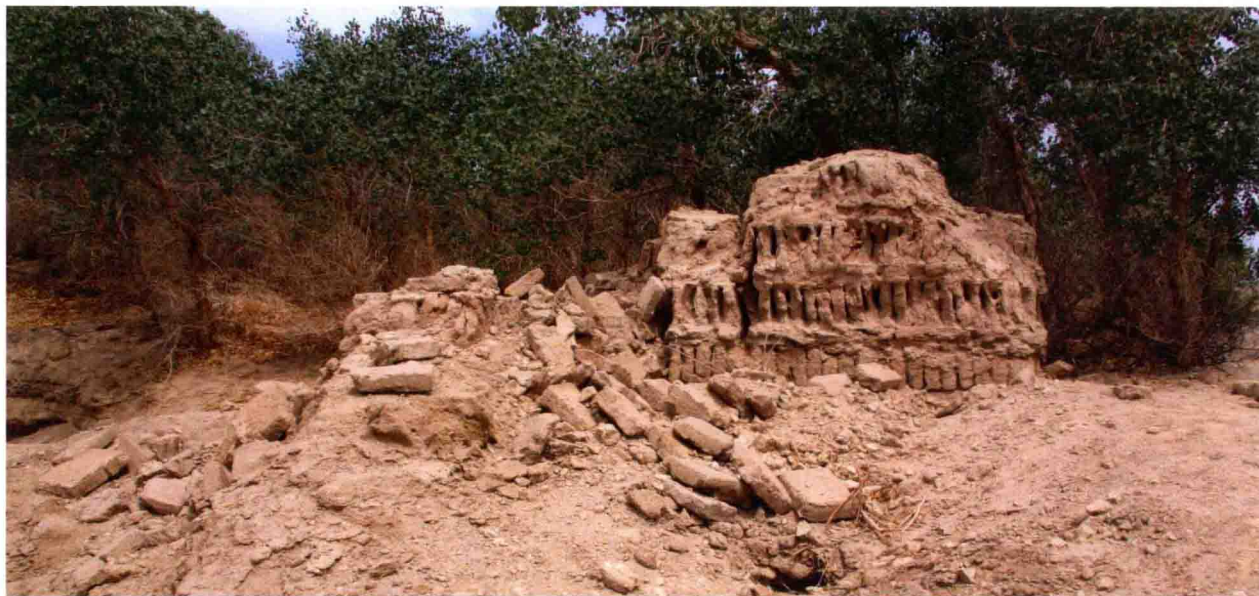
南面

烽火台因风雨侵蚀等自然因素破坏，部分坍塌。烽火台体积较小，呈覆斗形，土坯垒砌而成，仅存基础及部分台体，底部边长4、残高约2米。根据建筑形制及与其他烽火台的关系确定，该烽火台年代为清代。

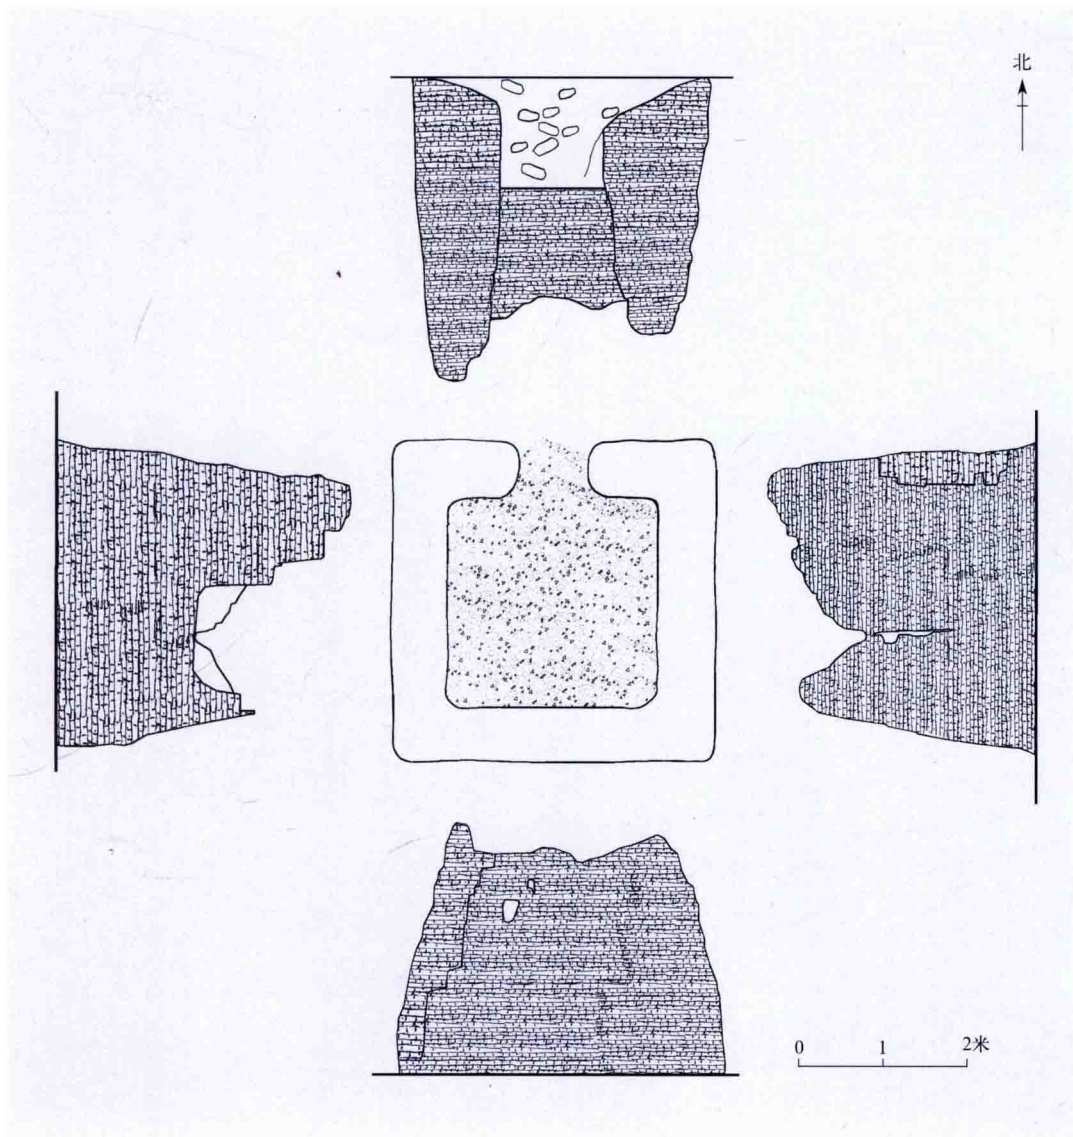
土孜墩烽火台平、立面示意图（立面图参照摄影资料绘制）

而损毁严重，顶部已经坍塌。烽火台体积较小，平面呈近正方形，北壁有一个门洞，中为空心，土坯垒砌而成。烽火台东西4、南北3.8、残高约3.6米。烽火台东南约0.1千米处发现房址，被盗扰过。地表散布有青砖、铜钱、青花瓷片等遗物。根据建筑形制和地表遗物，推测该烽火台年代为清代。

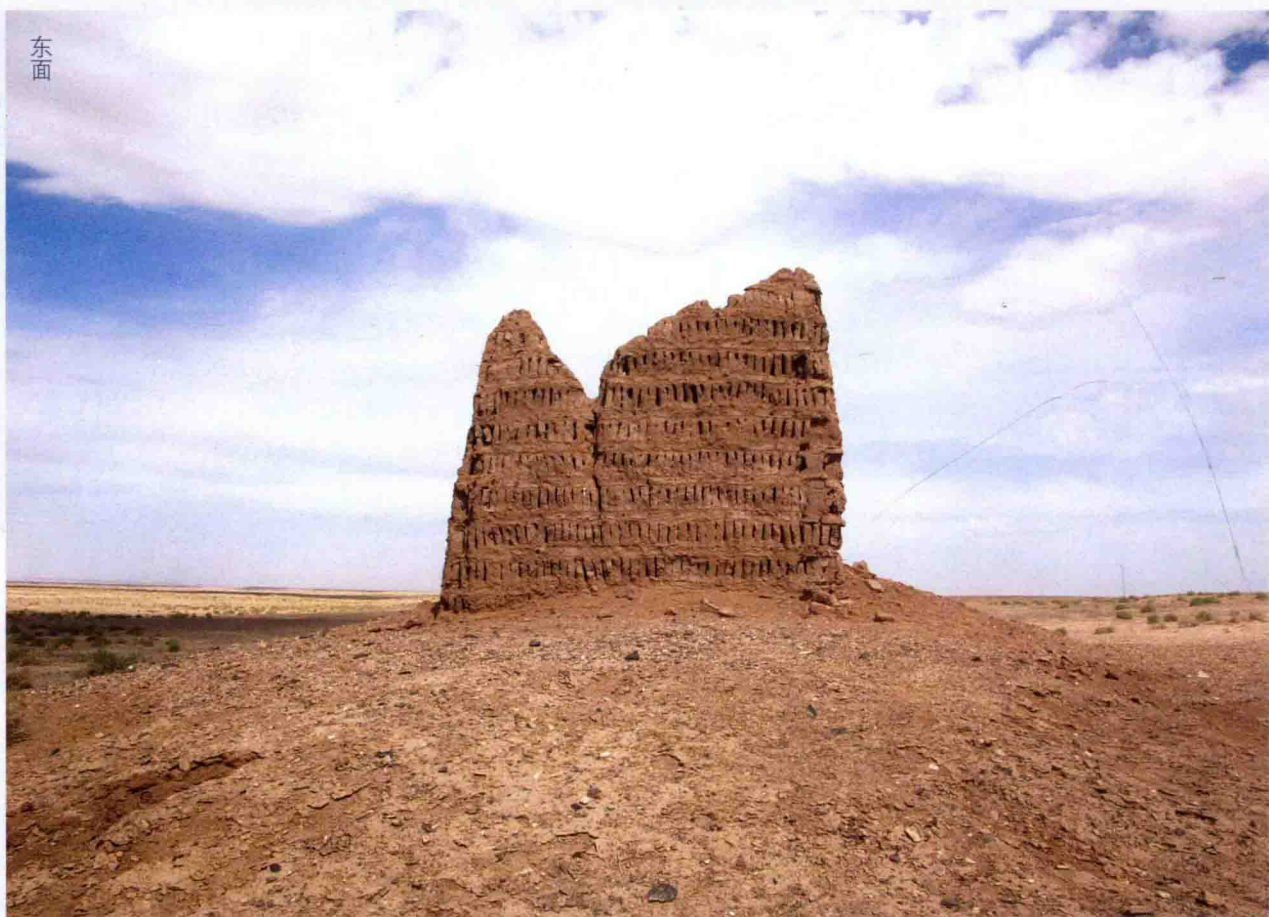
东面

烽火台因风雨侵蚀和人为盗挖破坏

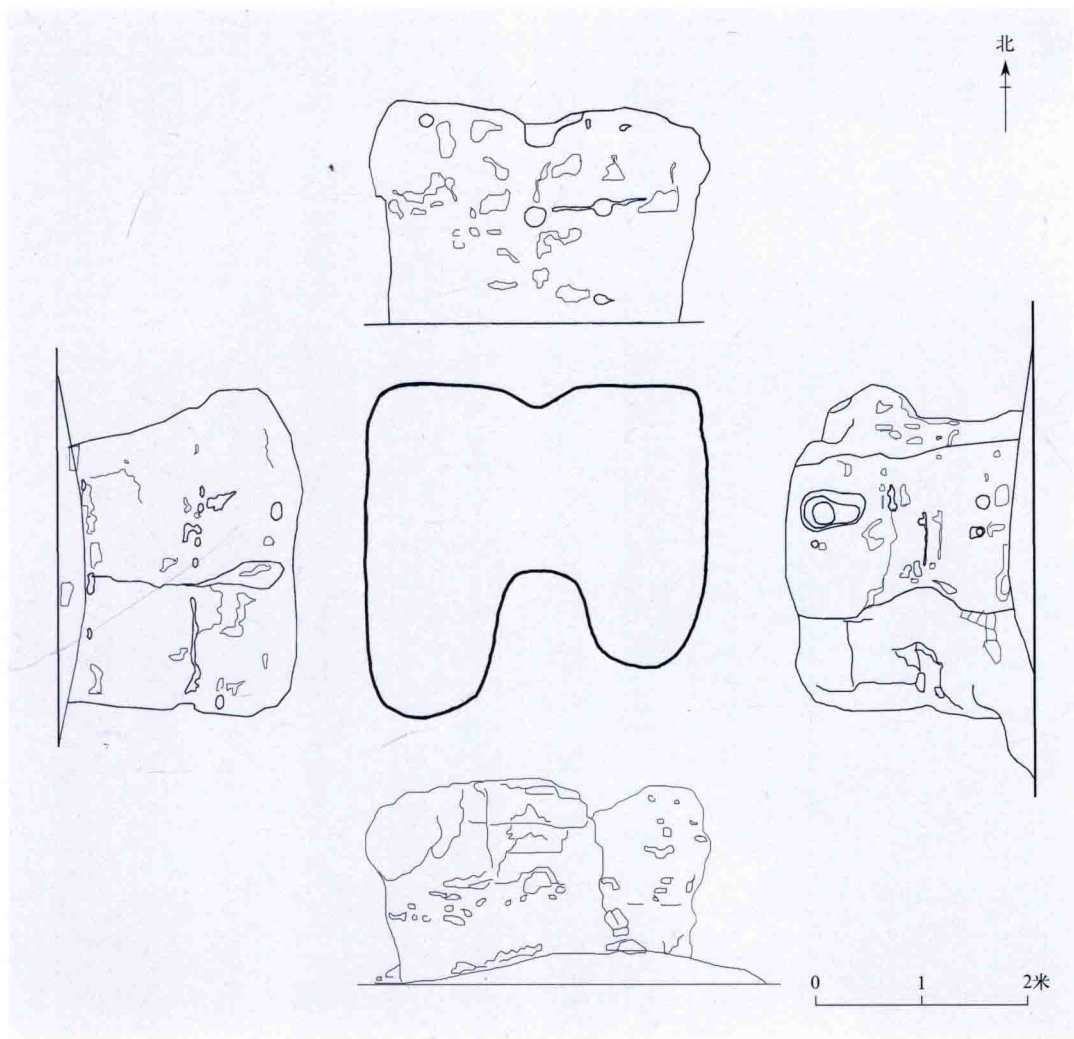
小南湖烽火台平、立面示意图（立面图参照摄影资料绘制）

烽火台因风雨侵蚀破坏而损毁严重，保存较差。台体表面有许多小孔洞，四壁凸凹不平，顶部及东壁有雨水冲刷后形成的凹槽。烽火台平面呈近正方形，剖面呈梯形，边长3.8、残高约2米。烽火台用黄土夯筑而成，夯层厚0.06~0.1米。依据建筑形制及其与周围遗迹的关系判断，该烽火台年代为清代。

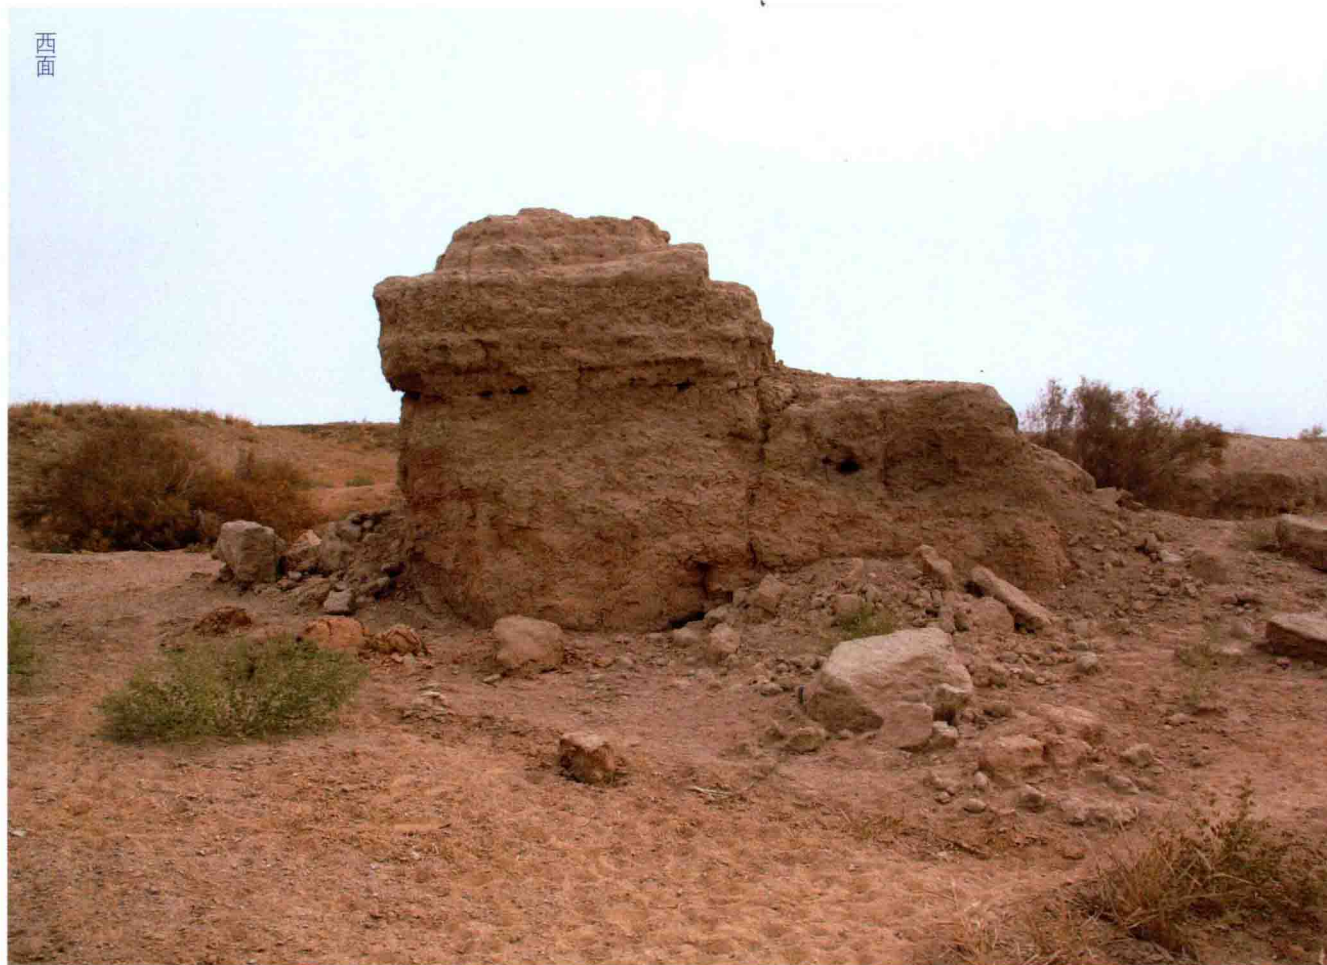
西面

烽火台受风雨侵蚀较为严重，大部

分坍塌。烽火台建在红色原生土台上，土台高1.6米。台体用黄土夯筑而成，呈不规则形，南北5.4、东西4.7、高1.5米。周边地表未见任何遗物，根据地理位置和建筑形制推测，该烽火台年代为清代。

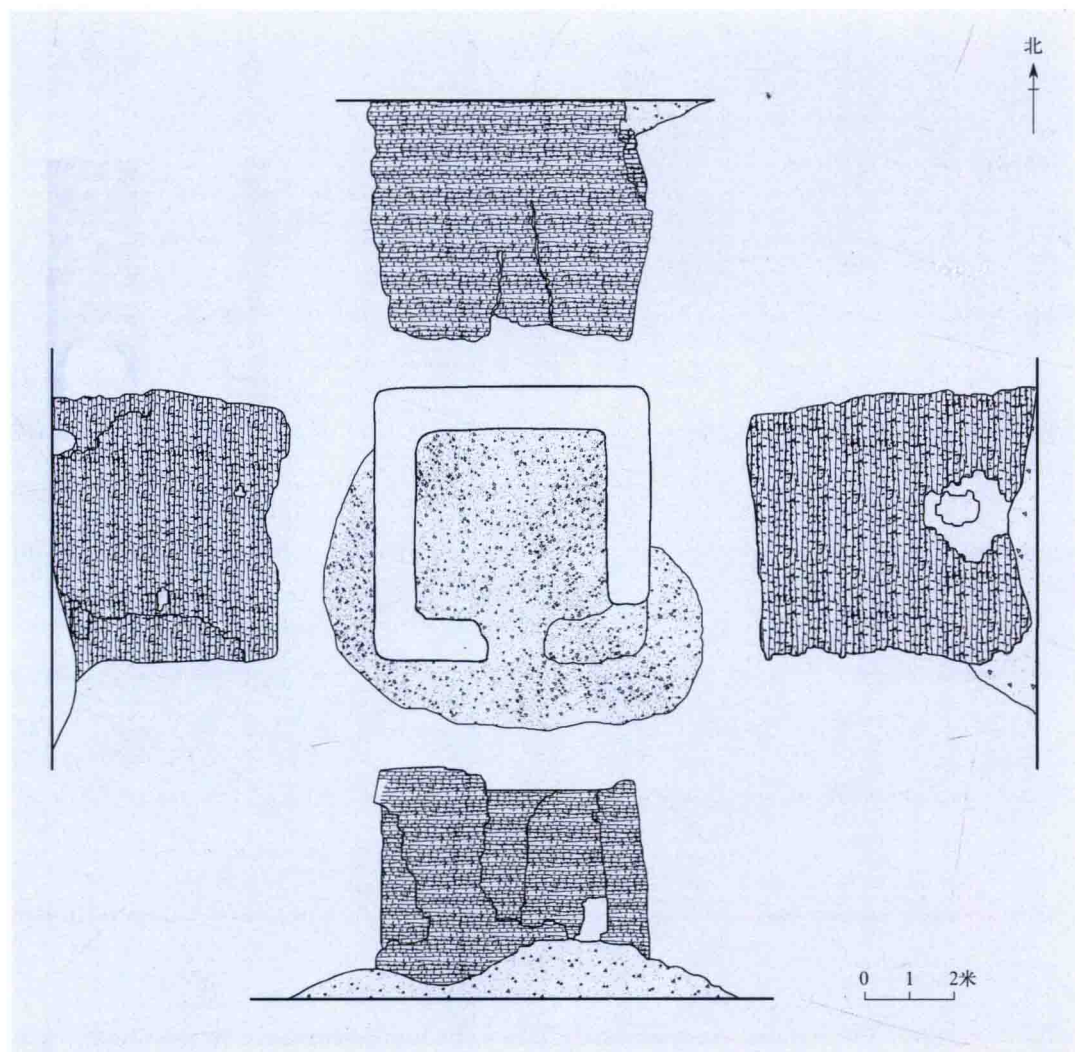
烽火台因长期风雨侵蚀和人为盗挖破坏而受到一定程度的损坏。

烽火台整体呈近覆斗形，平面呈正方形，剖面大致呈梯形，土坯垒砌而成，边长6.4、残高5.1米，上小下大；土坯长30、宽15、厚5厘米。烽火台内部分4个小室，互相连通；东壁上及西壁西北、西南角有盗挖后形成的洞口。根据建筑形制及与其他烽火台的关系判断，该烽火台年代为清代。
