# 深 海 遇 险

[苏] A.纳鲁斯巴耶夫 著  
林益群 张培国 译

随着海洋军事、海洋运输业的发展,各种海洋事故日趋增多,从而引起了世界舆论的关注,成了近代科学技术研究的一项重要内容。本书是一本专门介绍海洋军事方面有关潜艇发展的历史、各种潜艇事故、发生事故的各种原因的著作。书中收集了大量丰富而真实的潜艇事故事例,并通过详细的描述,给读者展现出一部具体真实的历史资料。它对广大舰船设计人员、海军指战员和从事海上运输、科研、调查人员及海洋爱好者提供了很多有益的知识经验。

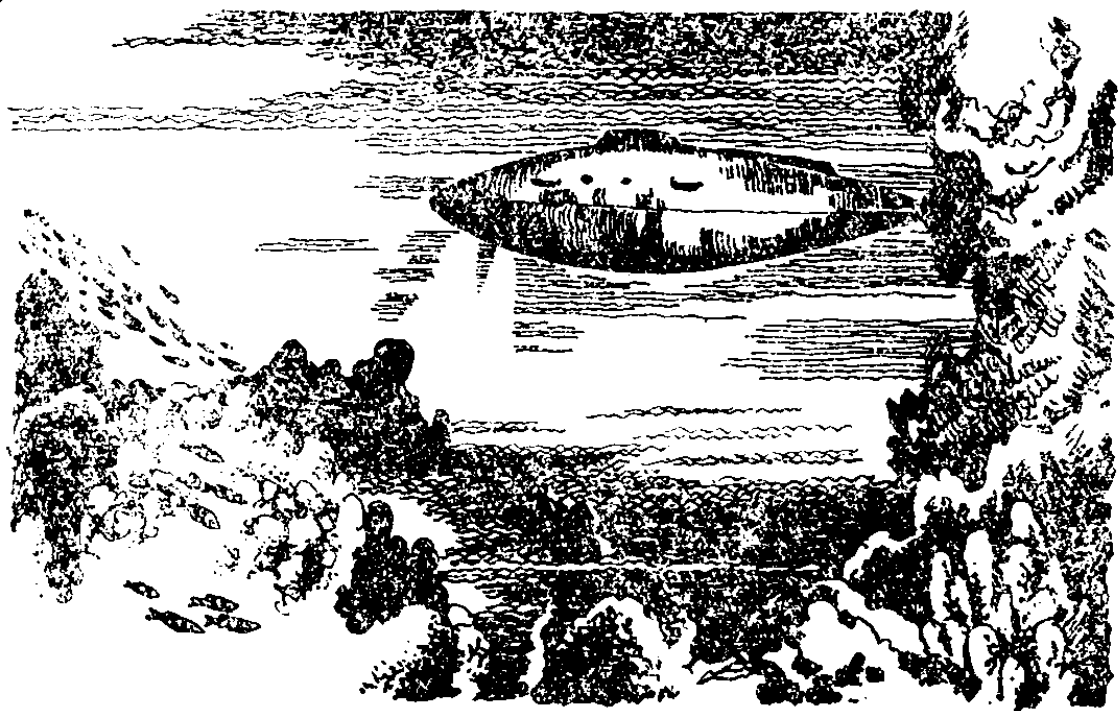
图1 智慧鲸

美国海军的奥利费·霍尔斯特德在从事他的潜艇设计生涯中并没有从鲍尔的失败中吸取教训，也不曾仿效前人有效的救生方法去摆脱困境。由他设计并监制的水下怪物“智慧鲸”号潜艇在布鲁克林造船厂进行过若干次试验，结果使39名艇员丧生。他本人虽然侥幸没有葬身海底，但却未来得及对船体结构重做修改，就在一起情杀案中被他的情敌击毙。海军部仍执迷不悟，执意要按奥利费·霍尔斯特德的设计再次进行水下试验。
