# 电力红外诊断技术作业与管理

胡红光  
编

## 第二章 变压器过热缺陷图像案例

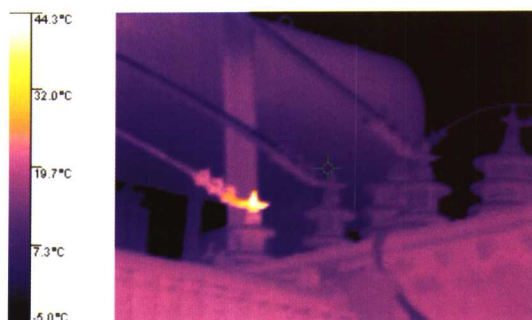
图 2-65 站用变低压侧套管螺丝发热红外热像
